ODBORNÝ POSUDEK č. 29 / 2009

DIAGNOSTIKA VOZOVKY UL. VÍTEZNÁ, PRAŠNÁ – KARLOVY VARY

Účel posudku: **Zjednodušená diagnostika komunikace a návrh opravy**

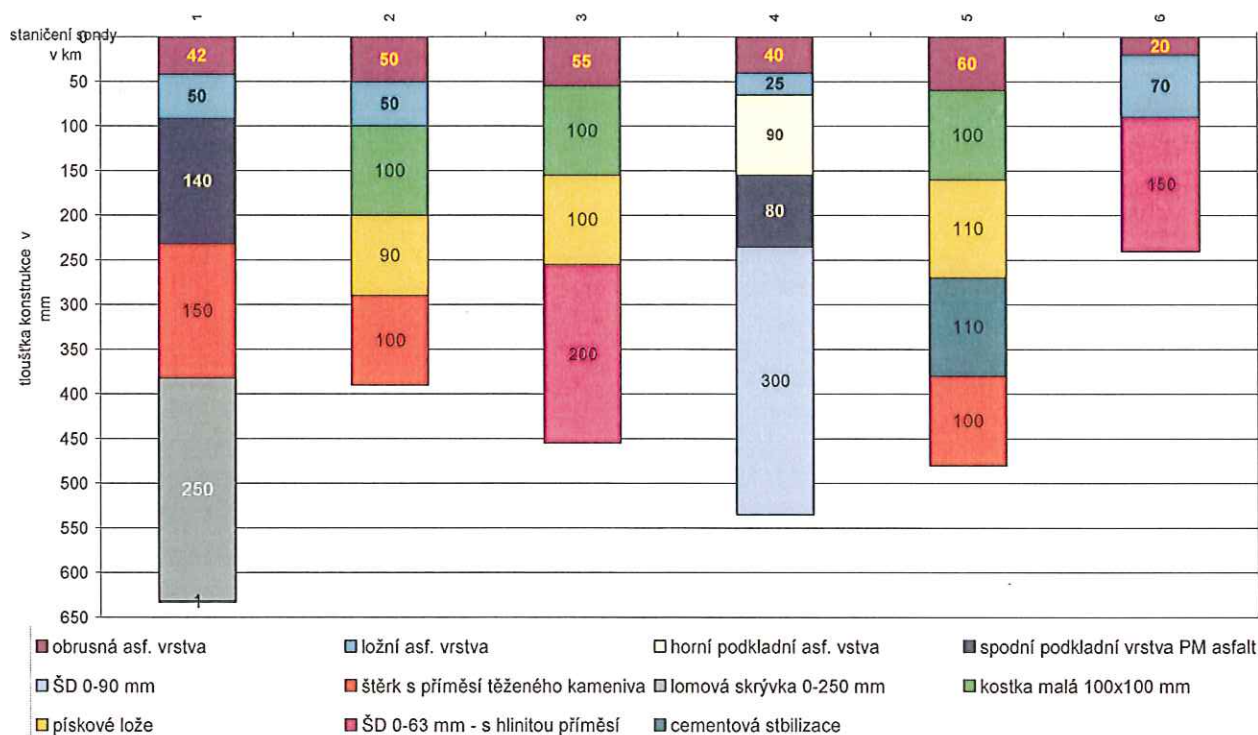
Grafické znázornění konstrukce vozovky ul. Vítězná, ul. Prašná - Karlovy Vary

Důležitým hlediskem pro návrh opravy je skutečnost, že na sondách 2,3,5 je v podkladní vrstvě vrstva z kostek malých 100x 100 mm a podkladní vrstva z PM s pojivem asfalt (sondy č. 1,4) je zcela rozpadlá a pojivo zcela degradované. Rovněž kvalita podkladních šterkových vrstev je velmi odlišná. Na sondách č. 1,2,5 je tvořena šterkem 32-63 s velkým podílem těžného kameniva frakce 0-16 mm. Na sondě č. 3,6 je ŠD 0-63 mm s podílem hlinité složky. pouze u sondy č. 4 – Prašná ulice je vrstva z ŠD 0-90 mm tvořena kvalitním

materiálem, a vrstva je dostatečně ulehlá. Pláň je tvořena místním materiálem, který lze vizuálně zařadit jako štěrk hlinitý (G4-GM) vrstva je dostatečně ulehlá a v dobrém stavu.

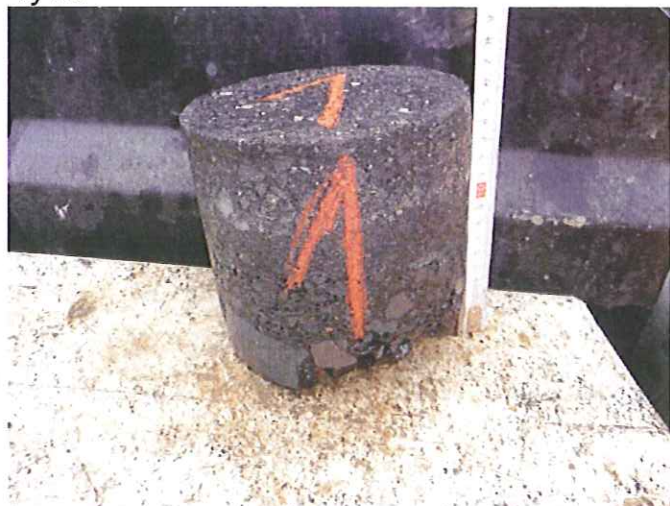
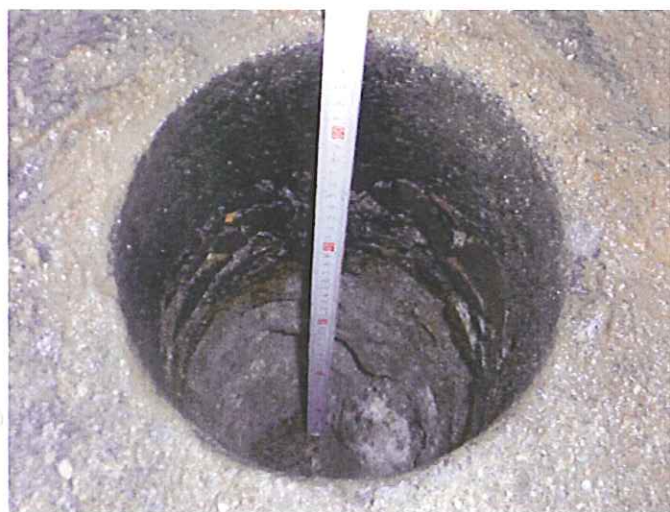
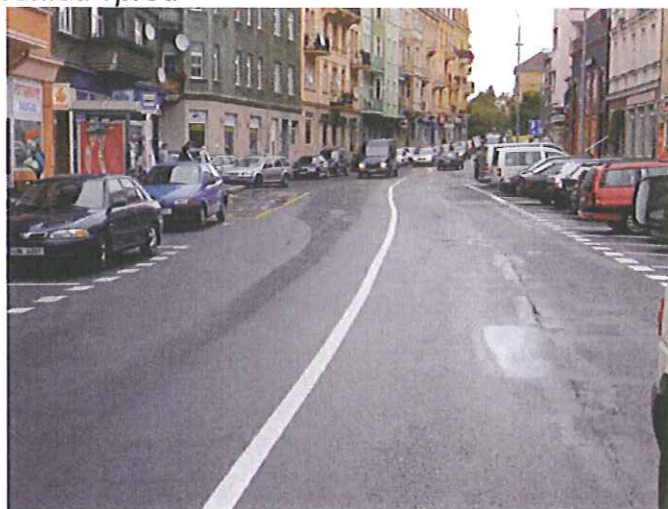
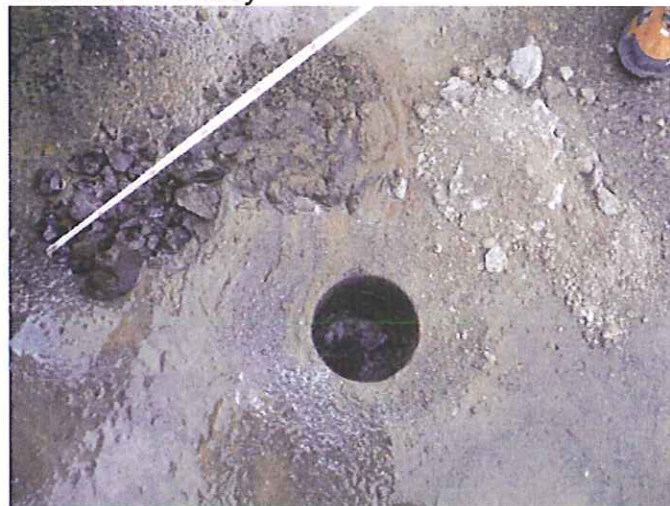
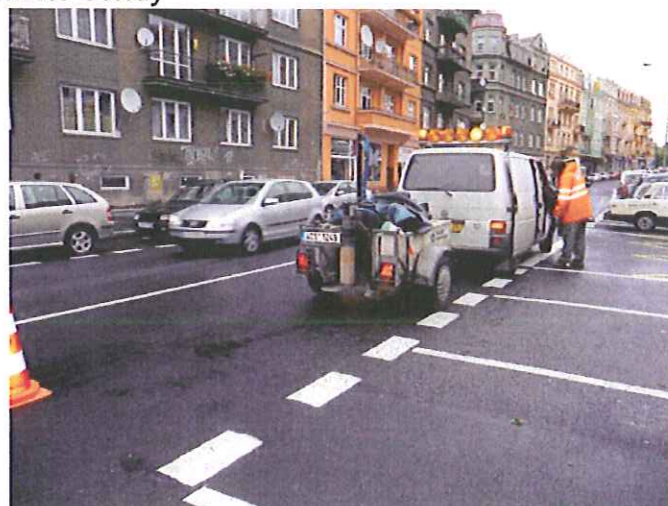
Sonda č. 1 - Vítězná ul. č.p. 38

Číslo sondy	Staničení km	Typ sondy	Stav povrchu v místě sondy	poznámka
1	č.p. 38	KS	trhliny, vyjeté koleje, deformace, koroze	rozpad PM asfalt
2	č.p. 2-10	KS	trhliny, vyjeté koleje, deformace, koroze	
3	zast. BUS	KS	trhliny, vyjeté koleje, deformace, koroze	ŠD s hlinitou příměsí
4	č.p. 10	KS	trhliny, vyjeté koleje, deformace, koroze	Mezerovitá podkladní vrstva rozpad PM asfalt
5	nám. V. Řezáče	KS	trhliny, vyjeté koleje, deformace, koroze	
6	č.p. 314/2	KS	trhliny, vyjeté koleje, deformace, koroze	ŠD s hlinitou příměsí
