**Z P R Á V A   č. 3/15**

**Diagnostický průzkum opěr  
most přes Chodovský potok, Ulice Kpt. Jaroše  
KARLOVY VARY**

**OBJEDNAVATEL:** Woring s.r.o., Plzeň  
**STAVBA-OBJEKT:** most přes Chodovský potok  
ulice Kpt. Jaroše, Karlovy Vary

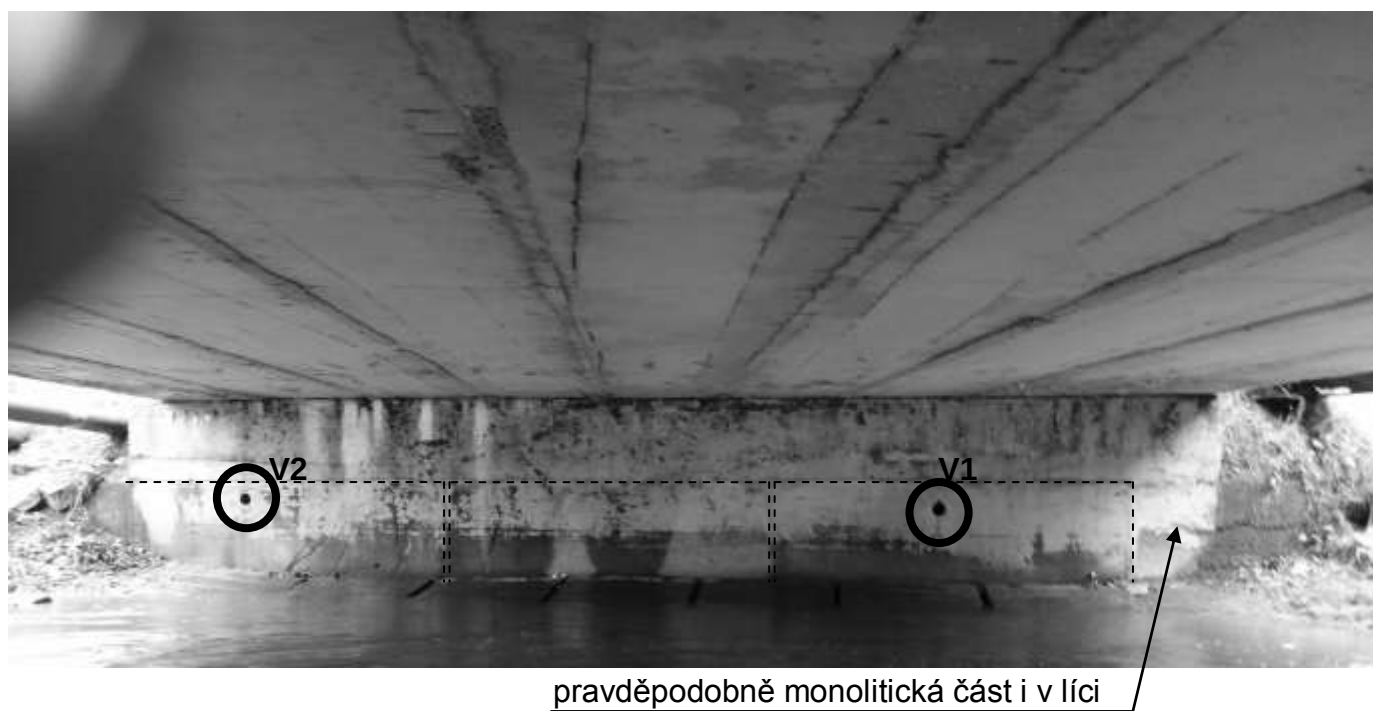
OPĚRA 1 (opěra „A“ dle původní projektové dokumentace)

Při provedené prohlídce bylo zjištěno, že v konstrukci opěr se nachází svislé spáry odpovídající charakterem tomu, že spodní stavba byla sestavena v líci z prefabrikátů sloužících patrně jako ztracené bednění pro monolitickou část. Pro opěru 1 byly provedeny dvě sondy V1 a V2 a pro opěru 2 byla provedena sonda V3. Dokumentace míst sond a předpokládaného rozmístění prefabrikátů v líci opěry1 je uvedena ve schématu č.1. Horní část opěr (úložné prahy) byly zjištěny jako železobetonové monolitické.

Sondážními pracemi bylo ve vrtech ověřeno provedení opěr s použitím prefabrikátů v líci jako ztraceného bednění. Tloušťka stěny prefabrikátu v líci opěr byla zjištěna v rozmezí 305mm až 315mm. Dále ve vrtech V1 až V3 byl zjištěn monolitický beton a v jednom vrtu (V2) byl zjištěn také výztužný prut v betonu vzorku V2/2.

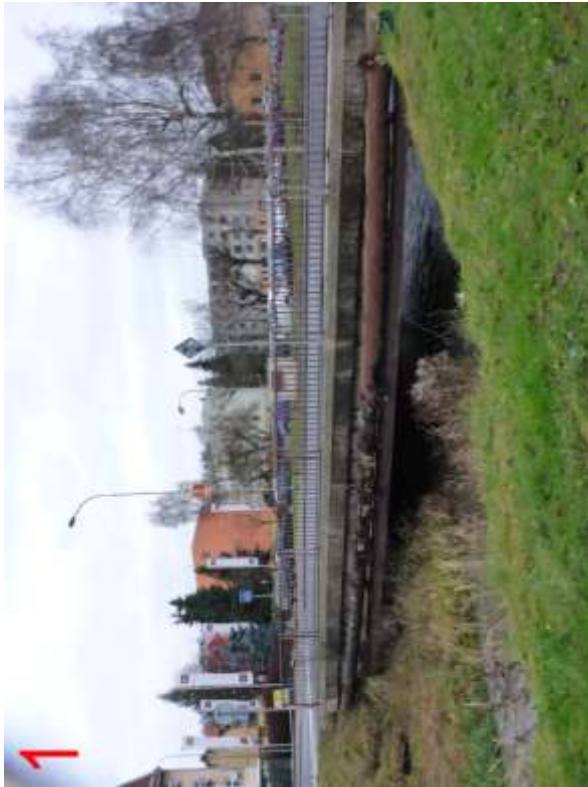
### **FOTO č.1**

Byl zjištěn havarijní stav cizích zařízení osazených na vtoku a výtoku podél nosné konstrukce mostu. Byl zjištěn havarijní stav potrubního mostu na vtoku a havarijní stav zděných pilířků pod plynovodem na výtoku.

Pohled na most na vtoku. Havarijní stav potrubního mostu.

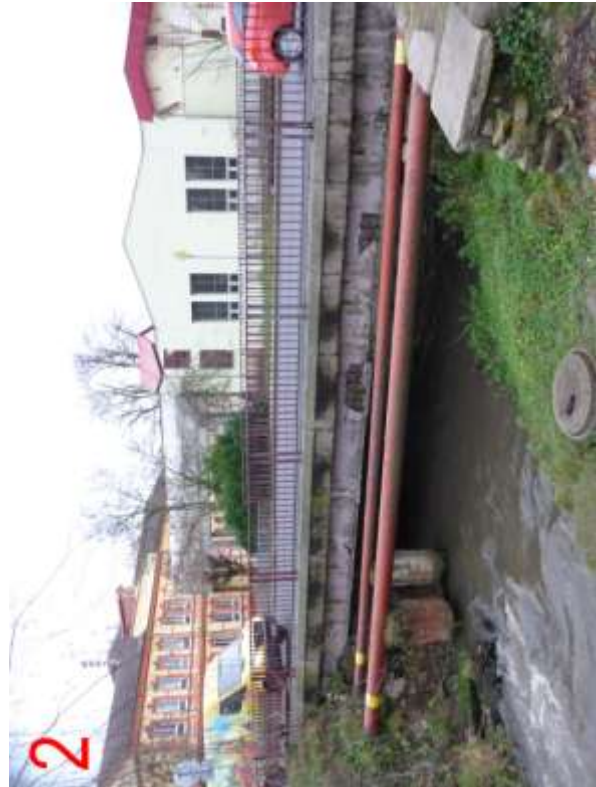
### **FOTO č.2**

Pohled na most na výtoku. Havarijní stav zděných pilířků pod trubkami plynovodu.

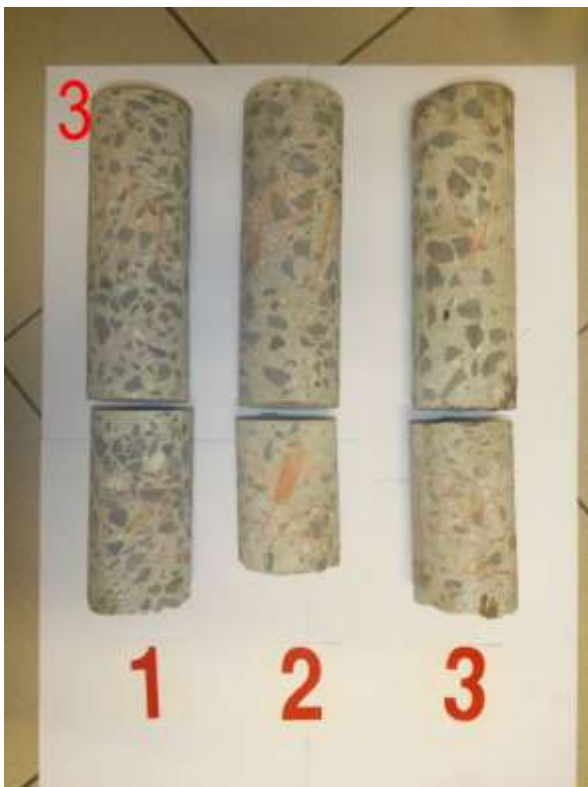
### **FOTO č.3**

Dokumentace vzorků betonu z vrtů V1, V2 a V3.
