PROTOKOLY KAMEROVÉHO MONITORINGU

Vodárny a kanalizace Karlovy Vary, a.s.

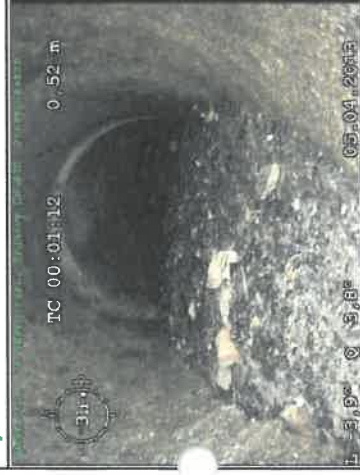
Vodárny a kanalizace Karlovy Vary, a.s.	Název úseku: 001 Okres: Karlovy Vary	
	Ulice: Hyneisova čp.11 Operátor: Rešetář Vladimír Zakázka: 900	
Počáteční uzel DŠ 1		Prohlídka:
Materiál Prostý beton	Koncový uzel DŠ 2 Profil stoky Kruhový	Směr prohlídky Ve směru toku Výška/Šířka DN 400 /
Kód: BAHE	Vzálenost: 0,52 m	Datum kontroly 5.4.2013 Kontrolovaná délka 16,25 m
Kód: BAHE	Time code: 00:01:08	Poloha na / od: 3 hod. do: 5 hod. Záv.: 5

Vadné napojení kanalizační přípojky - přípojka je ucpána, Na 3 hod.

Vpravo v šachtě ze 40%

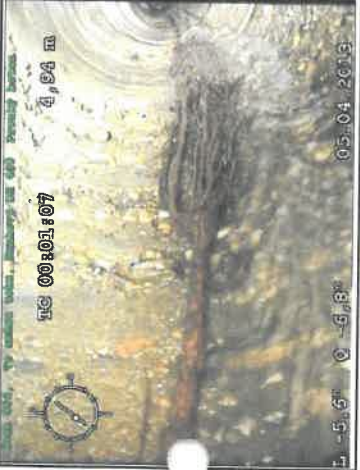
Název úseku: 004		Obec: Karlovy Vary	
Okres: Hynaisova čp.2					
Operátor: Rešetář Vladimír					
Zakázka: 900		Prohlídka:			
Počáteční uzel DŠ 4	Koncový uzel DŠ 5	Směr prohlídky Ve směru toku	Datum kontroly 5.4.2013		
Materiál Prostý beton	Profil stoky Kruhový	Výška/Šířka DN 400 /	Kontrolovaná délka 10,14 m		
Kód: BBAA	Vzálenost: 4,94 m	Time code: 00:00:59	Poloha na / od: 7	hod. do:	hod. Záv.: 5
Kořeny - hlavní kúlové kořeny, Redukce rozměru - 6 %, Na 7 hod., Na spoji					
Vlevo

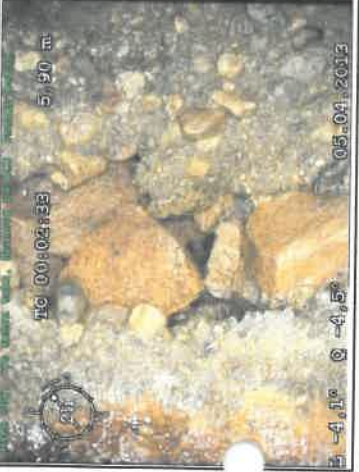
Kód: BAFCB	Vzálenost: 5,59 m	Time code: 00:01:34	Poloha na / od: 2	hod. do: 5	hod. Záv.: 4
Poškození povrchu. - viditelné příměsy - chemické působení, Od 2 do 5 hod.					
Vpravo

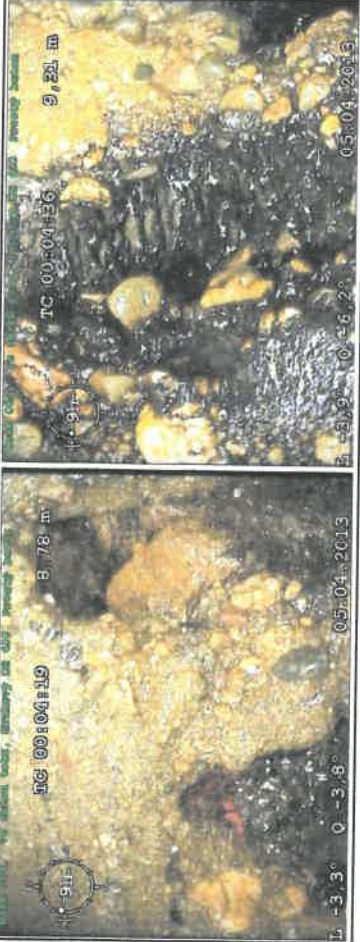
Kód: BAFIB	Vzálenost: 8,42 m	Time code: 00:03:47	Poloha na / od: 7	hod. do: 9	hod. Záv.: 4
Poškození povrchu. - chybějící stěna - chemické působení, Od 7 do 9 hod.					
Vlevo

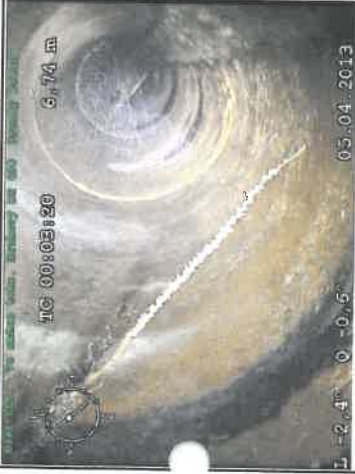
Vodárny a kanalizace Karlovy Vary, a.s.	Název úseku: 005		Obec: Karlovy Vary	
	Okres: Karlovy Vary			
Ulice: Moravská čp.38				
Operátor: Rešetář Vladimír		Prohlídka:		
Zakázka: 900				
Počáteční uzel DŠ 5	Koncový uzel DŠ 6	Směr prohlídky Ve směru toku	Datum kontroly 5.4.2013	
Materiál Prostý beton	Profil stoky Kruhový	Výška/Šířka DN 400 /	Kontrolovaná délka 11,73 m	
Kód: BBFC	Vzálenost: 6,74 m	Time code: 00:02:59	Poloha na / od: 11	hod. do: 11
Infiltrace; - protékání, Na 11 hod.				
Vlevo po kořenech

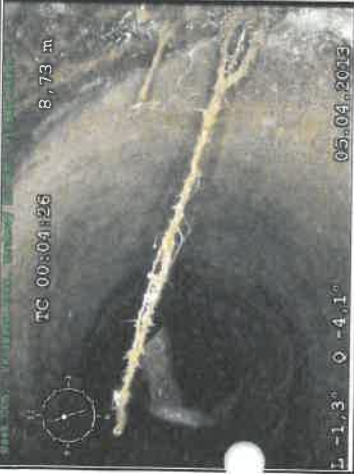
Kód: BBFB	Vzálenost: 8,73 m	Time code: 00:04:12	Poloha na / od: 11	hod. do: 11
Infiltrace; - vytváření kapek, Na 11 hod.				
Vlevo po kořenech

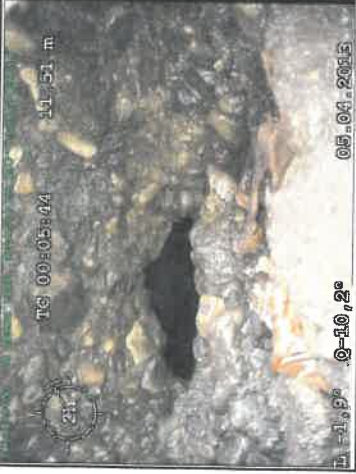
Kód: BAFIA	Vzálenost: 11,51 m	Time code: 00:05:32	Poloha na / od: 2	hod. do: 11
Poškození povrchu. - chybějící stěna - mechanické poškození, Na 2 hod.				
V šachtě

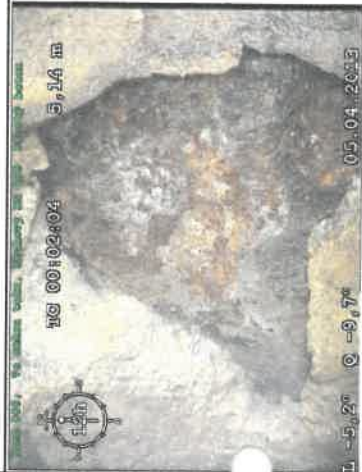
Kód: BAFIA	Vzálenost: 5,14 m	Time code: 00:01:54	Poloha na / od: 12 hod. do: 12 hod. Záv.: 4
-------------------	--------------------------	----------------------------	--

Poškození povrchu. - chybějící stěna - mechanické poškození, Na 12 hod.

Nahore

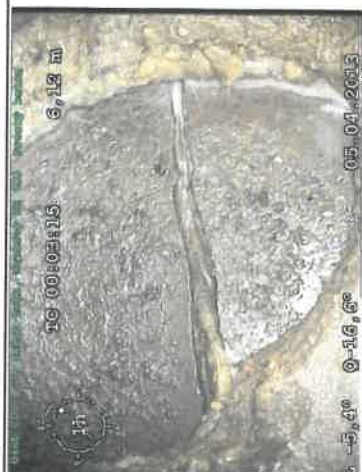
Kód: BAFIA	Vzálenost: 6,12 m	Time code: 00:03:02	Poloha na / od: 1 hod. do: 2 hod. Záv.: 4
-------------------	--------------------------	----------------------------	--

Poškození povrchu. - chybějící stěna - mechanické poškození, Od 1 do 2 hod.

Vpravo

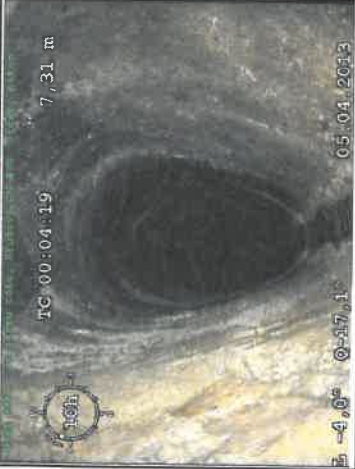
Kód: BCAZA	Vzálenost: 7,31 m	Time code: 00:04:05	Poloha na / od: 9 hod. do:	hod. Záv.: 6
Napojení kanalizační přípojky - jiný druh přípojky - přípojka otevřená, Na 9 hod.				
Vlevo, vejce

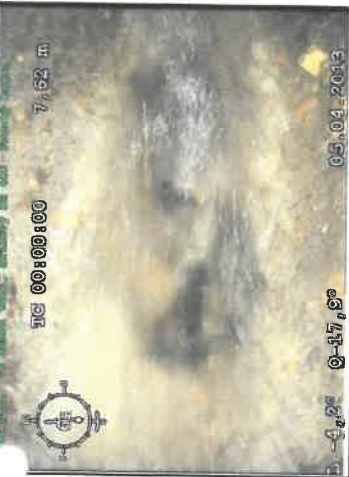
Kód: BABBA	Vzálenost: 7,31 m	Time code: 00:04:40	Poloha na / od: 3 hod. do:	hod. Záv.: 5
Tvorba prasklin - Prasklina - V podélném směru, Šířka praskliny - 5 mm, Na 3 hod., Na spoji				
Vpravo

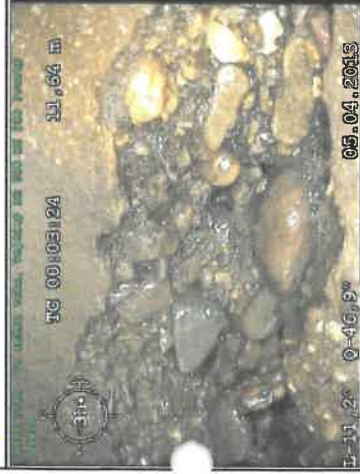
Vodárny a Kanalizace Karlovy Vary, a.s.	Název úseku: 008 Okres: Karlovy Vary Ulice: Moravská čp.36 Operátor: Rešetář Vladimír Zakázka: 900		Obec: Karlovy Vary Prohlídka:	
	Počáteční uzel DŠ 8	Koncový uzel DŠ 9	Směr prohlídky Ve směru toku	Datum kontroly 5.4.2013
Materiál Prostý beton	Profil stoky Veřičtý	Výška/Šířka DN 900 / DN	Kontrolovaná délka 14,13 m	
Kód: BAFIA	Vzálenost: 11,64 m	Time code: 00:03:03	Poloha na / od: 3 hod do 5 hod	Záv.: 3

Poškození povrchu. - chybějící stěna - mechanické poškození, Od 3 do 5 hod.

Vpravo stěna

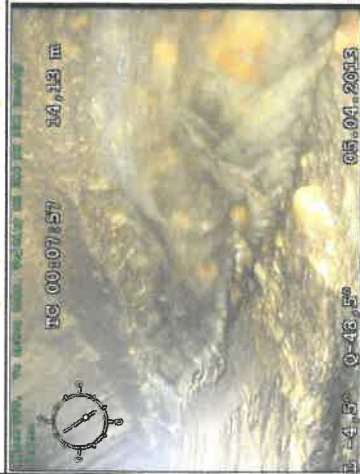
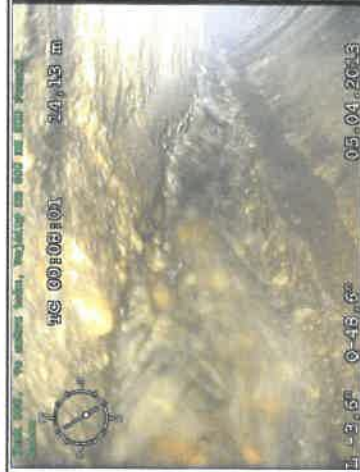
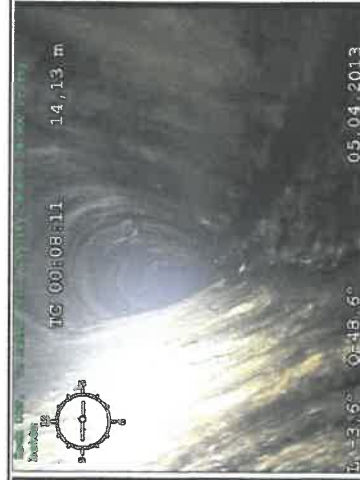
Kód: BDCZ	Vzálenost: 14,13 m	Time code: 00:07:49	Poloha na / od: 5 hod do 7 hod	Záv 3
------------------	---------------------------	----------------------------	---------------------------------------	--------------

Částečně chybějící dno stoky, nelze pokračovat

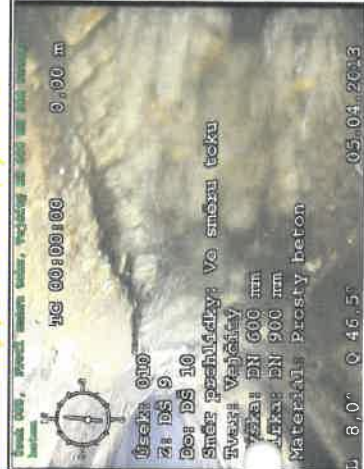
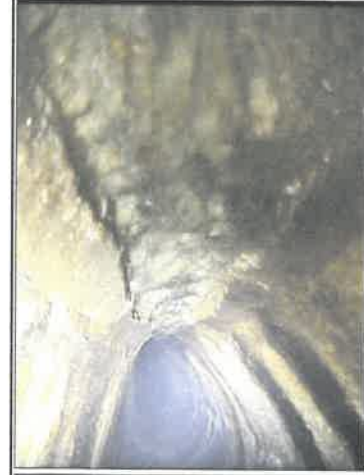
Kód	BAFIA	Vzálenost	0,5	m	Time code	00:00:33	Poloha na / od	5	hod	do	7	hod	Záv.	3
-----	-------	-----------	-----	---	-----------	----------	----------------	---	-----	----	---	-----	------	---

Poškození povrchu. - chybějící stěna - mechanické poškození, Od 5 do 7 hod.

Dno stoky poškozené, vymleté.

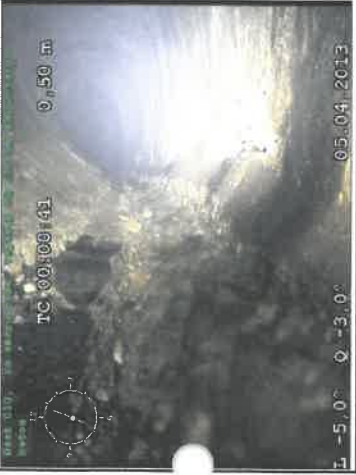
Vodárny a kanalizace Karlovy Vary, a.s.	Název úseku: 010 Okres: Karlovy Vary Ulice: Moravská čp.27 Operátor: Rešetář Vladimír Zakázka: 900		Obec: Karlovy Vary Prohlídka:	
	Počáteční uzel DŠ 9	Koncový uzel DŠ 10	Směr prohlídky Ve směru toku	Datum kontroly 5.4.2013
Materiál Prostý beton	Profil stoky Vejčítý	Výška/Šířka DN 900 / DN	Kontrolovaná délka 7,98 m	
Kód BAFIA	Vzálenost: 0,5 m	Tímá code 00:00:31	Položna na / od... 6 hod do 3	
<p>Poškození povrchu. - chybějící stěna - mechanické poškození, Na 6 hod.</p> <p>Částečně chybí dno stoky.</p>

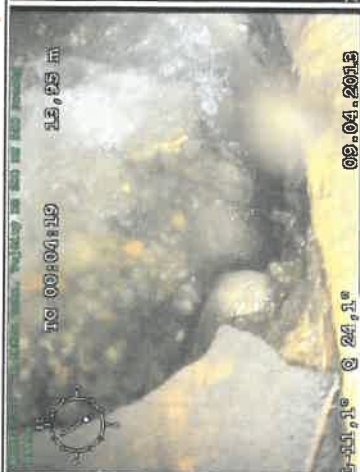
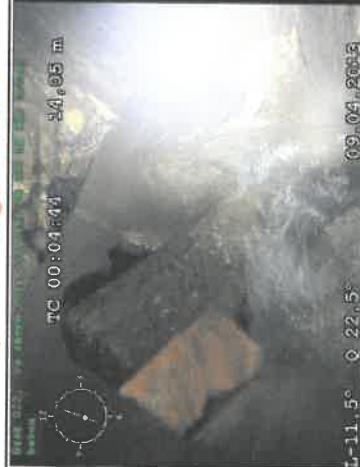
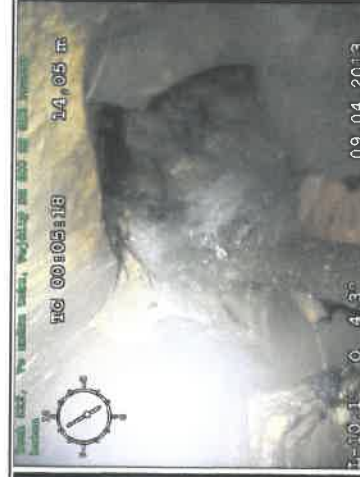
Kód: BACB	Vzálenost: 13,95 m	Time code: 00:04:04	Poloha na / od:	hod. do:	hod. Záv.: 2
------------------	---------------------------	----------------------------	-----------------	----------	---------------------

Dno stoky, poškozený žlábek. Nelze pokračovat, monitoring ukončen.

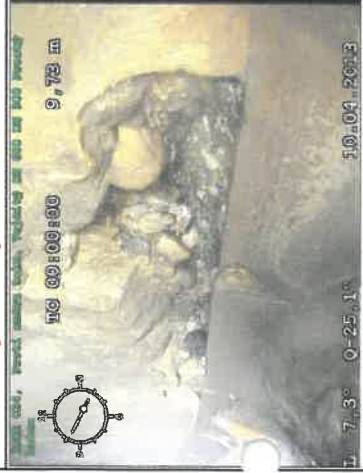
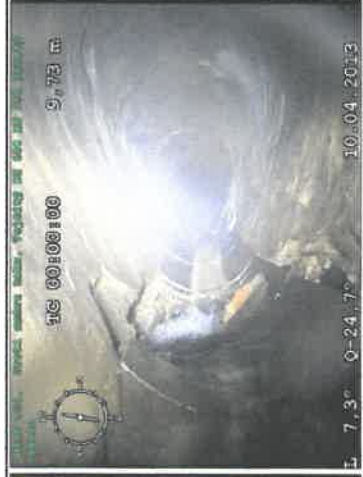
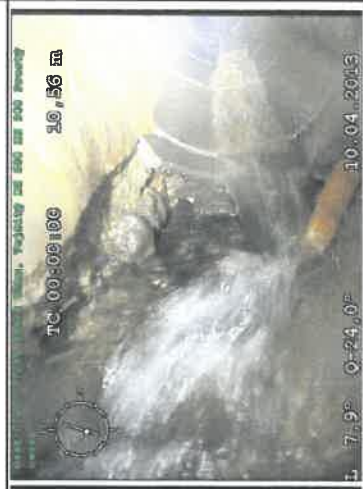
Kód: BACB Vzálenost: **10,45 m** Time code: **00:04:16** Poloha na / od: **5 hod. do: 8 hod. Záv.: 1**

Dno stoky nelze pokračovat.

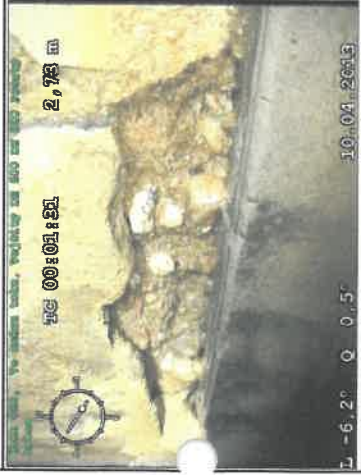
Vodárny a kanalizace Karlovy Vary, a.s.	Název úseku: 028 Okres: Karlovy Vary Ulice: Moravská čp.2088 Operátor: Rešetář Vladimír Zakázka: 900		Obec: Karlovy Vary Prohlídka:	
	Počáteční uzel DŠ 23	Koncový uzel DŠ 24	Směr prohlídky Ve směru toku	Datum kontroly 10.4.2013
Materiál Prostý beton	Profil stoky Vejčítý	Výška/Šířka DN / DN	Kontrolovaná délka 11,35 m	
Kód: BAFIA	Vzálenost: 2,73 m	Time code: 00:01:25	Poloha na / od: 5 hod. do: 4	
Poškození povrchu. - chybějící stěna - mechanické poškození, Na 5 hod. Vpravo

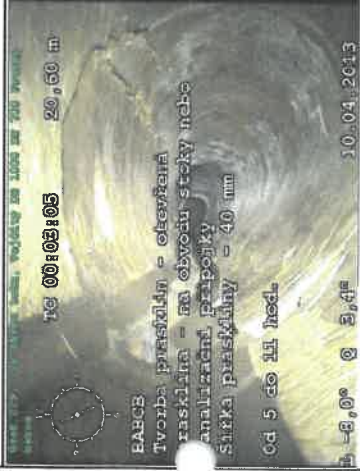
Vodárny a kanalizace Karlovy Vary, a.s.	Název úseku: 029 Okres: Karlovy Vary Ulice: Moravská čp.216/4 Operátor: Rešetář Vladimír Zakázka: 900		Obec: Karlovy Vary Prohlídka:	
	Počáteční uzel DŠ 24	Koncový uzel DŠ 25	Směr prohlídky Ve směru toku	Datum kontroly 10.4.2013
	Materiál Prostý beton	Profil stoky Veřejný	Výška/Šířka DN / DN	Kontrolovaná délka 34,6 m
	Kód: BABCB	Vzálenost: 20,6 m	Time code: 00:03:01	Poloha na / od: 5 hod. do. 11 hod. Záv.: 2
Tvorba prasklin - otevřená prasklina - na obvodu stoky nebo kanalizační přípojky, Šířka praskliny - 40 mm, Od 5 do 11 hod.

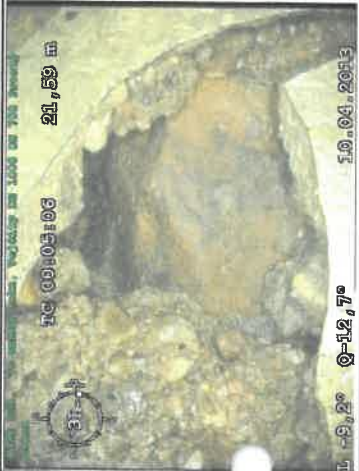
Kód: BAFIA	Vzálenost: 21,57 m	Time code: 00:04:59	Poloha na / od: 4 hod. do. 4 hod. Záv: 3	
Poškození povrchu. - chybějící stěna - mechanické poškození, Na 4 hod. Vpravo

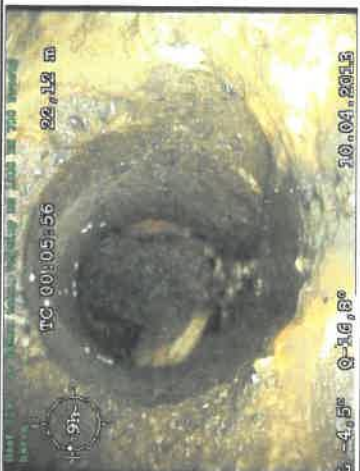
Kód: BAHE	Vzálenost: 22,12 m	Time code: 00:05:40	Poloha na / od: 9 hod. do. 9 hod. Záv.: 4	
Vadné napojení kanalizační přípojky - přípojka je ucpána, Na 9 hod. Vlevo z 80%

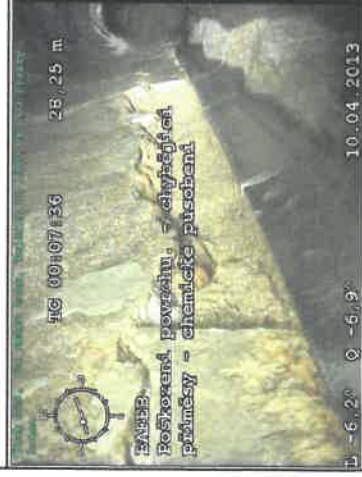
Kód: **BAFEB** Vzálenost: **28,25** m Time code: **00:07:32** Poloha na / od: **8** hod. do: hod. Záv.: **4**

Vlevo nad žlábkem.
