zpráva č. D 10/18

**stavebně technický průzkum stavu předpětí nosné konstrukce
mostu ev.č. M-10 (Dvorský most)**

Objednatel: **Statutární město Karlovy Vary**

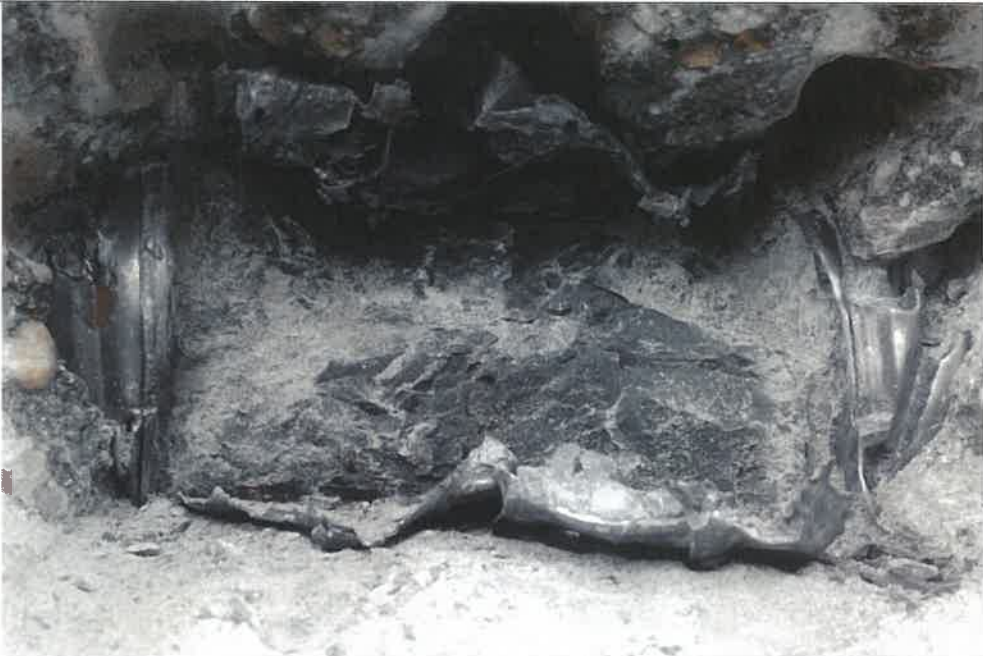
Sonda:	č. 1
Pole, nosník:	levobřežní pole, krajní nosník na vtokové straně
Poloha sondy:	1. zvedaný kabel ve stojně nosníku (od čela na OP); ve vzdálenosti 1,1 m od čela
Popis sondy:	<ul style="list-style-type: none"> - výztuže uložena v chráničce typu Sandrik - jen lokální mírná koroze chráničky - injektážní malta plně vyplňuje prostor v chráničce - výztuž prakticky bez koroze - bez známek poklesu předpětí

malta plně vyplňuje chráničku

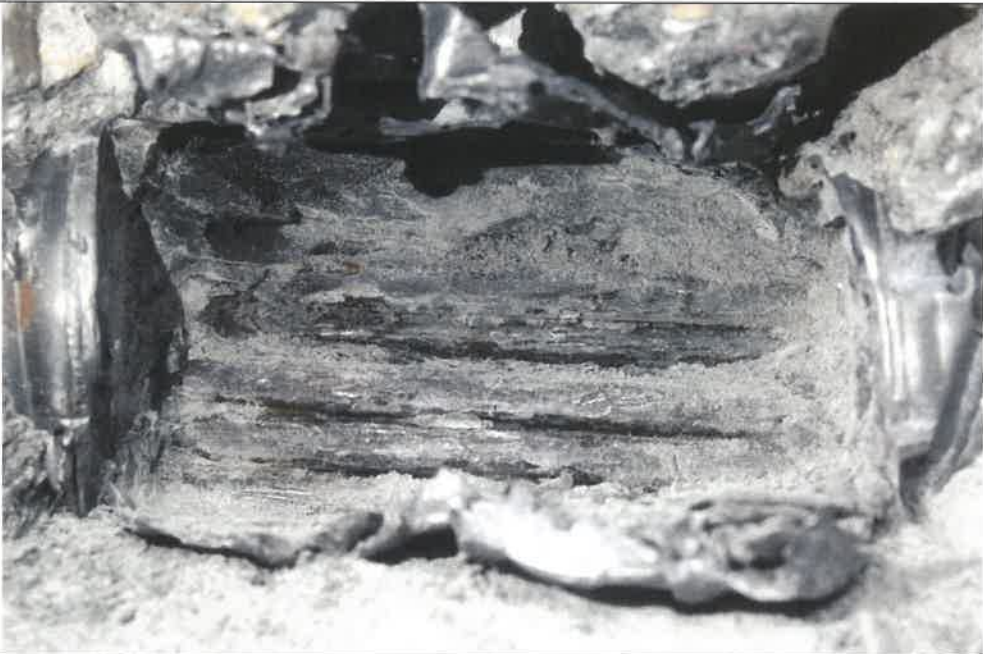
výztuž bez koroze

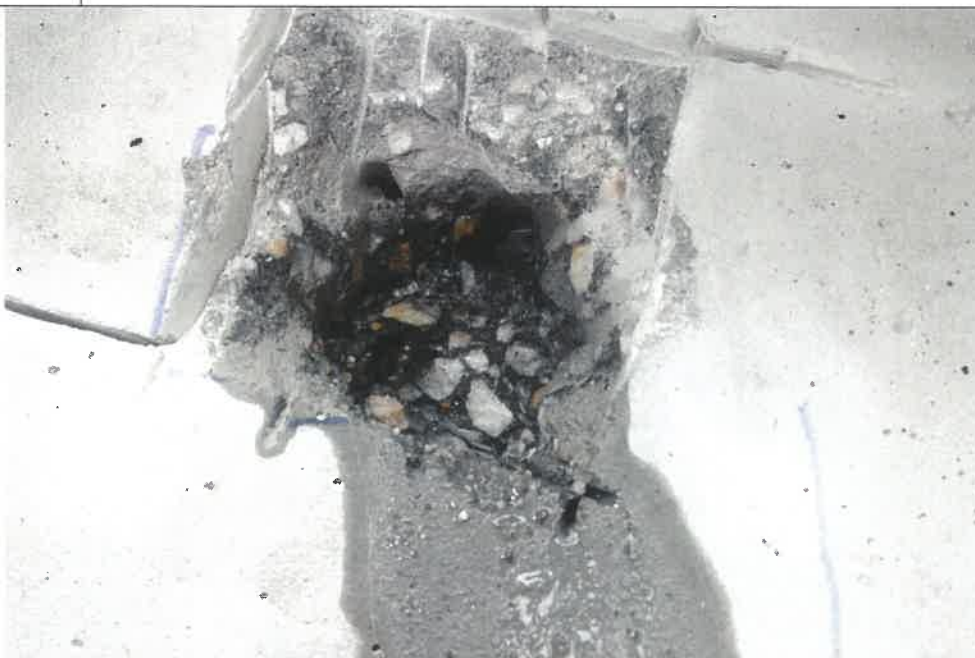
Sonda:	č. 2
Pole, nosník:	levobřežní pole, krajní nosník na vtokové straně
Poloha sondy:	2. zvedaný kabel ve stojně nosníku (od čela na OP); ve vzdálenosti 2,1 m od čela
Popis sondy:	<ul style="list-style-type: none"> - výztuže uložena v chráničce typu Sandrik - po navrtání chráničky výtok cca 3 l vody - prostor v chráničce nezainjektovaný (pouze zbytky malty na dně chráničky) - výztuž výrazně povrchově zkorodovaná (oslabení cca 5% průřezové plochy) - jeden drát volný (v sondě jím lze stranově pohybovat o 5 mm)

výtok vody po navrtání chráničky

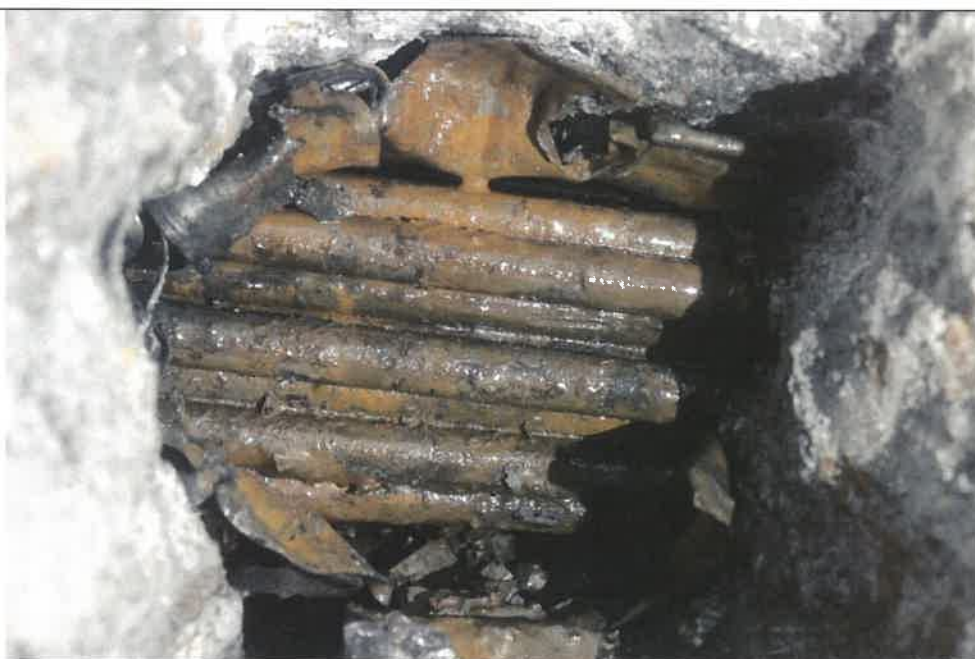
obnažená zkorodovaná výztuž v zcela mokrému prostoru chráničky

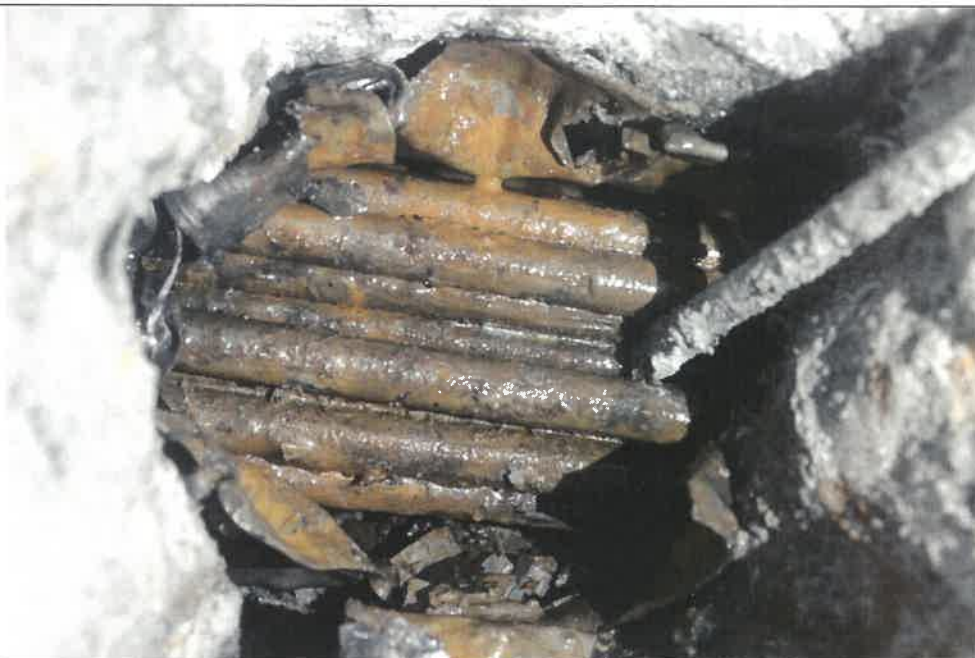
volný drát ve svazku – pohyb patrný při porovnání s předcházejícím snímkem

Zjištěný stav navozuje důvodnou pochybnost o stavu předpětí nosníků. Předpínací výztuž byla vždy zachycena ve stavu různé míry povrchové koroze. V jedné sondě byl nalezen jeden volný drát. Uvedené oslabení průřezové plochy je odhadem vycházejícím z bodového měření průměru drátu na vhodném místě a nemusí tím pádem reflektovat skutečné narušení po celém průřezu kabelu (viz zcela volný drát s poruchou mimo plochu sondy).

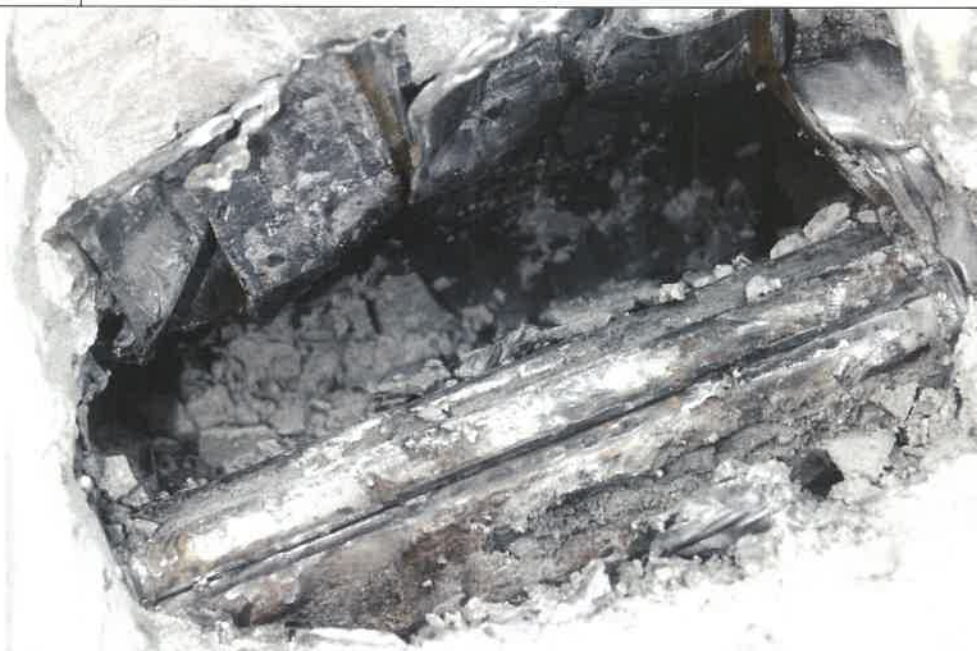
Sonda:	č. 3
Pole, nosník:	levobřežní pole, krajní nosník na výtokové straně
Poloha sondy:	1. zvedaný kabel ve stojině nosníku (od čela na OP); ve vzdálenosti 1,1 m od čela
Popis sondy:	<ul style="list-style-type: none"> - výztuže uložena v chráničce typu Sandrik - injektážní malta pouze ve spodní 1/2 průřezu chráničky, v okolí svazku drátů - malta velmi vlhká, zdegradovaná (měkká až mazlavá) - výztuž jen mírně povrchově zkorodovaná (oslabení cca 2% průřezové plochy) - bez známek poklesu předpětí

dutina v oblasti nad svazkem bez injektážní malty

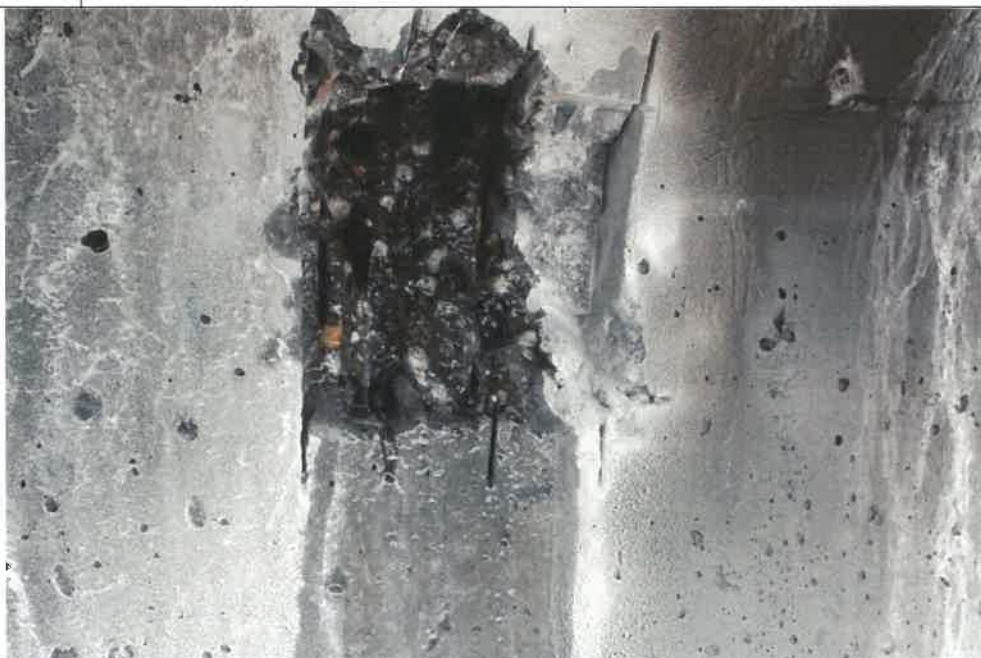
Sonda:	č. 4
Pole, nosník:	levobřežní pole, krajní nosník na výtokové straně
Poloha sondy:	2. zvedaný kabel ve stojině nosníku (od čela na OP); ve vzdálenosti 2,3 m od čela
Popis sondy:	<ul style="list-style-type: none"> - výztuže uložena v chráničce typu Sandrik - po navrtání chráničky výtok cca 5 l vody - prostor v chráničce zainjektovaný z 90 % průřezu (IM chybí v horní části nad svazkem drátů) - výztuž jen mírně povrchově zkorodovaná (oslabení cca 2% průřezové plochy) - bez známek poklesu předpětí

výtok vody po navrtání chráničky

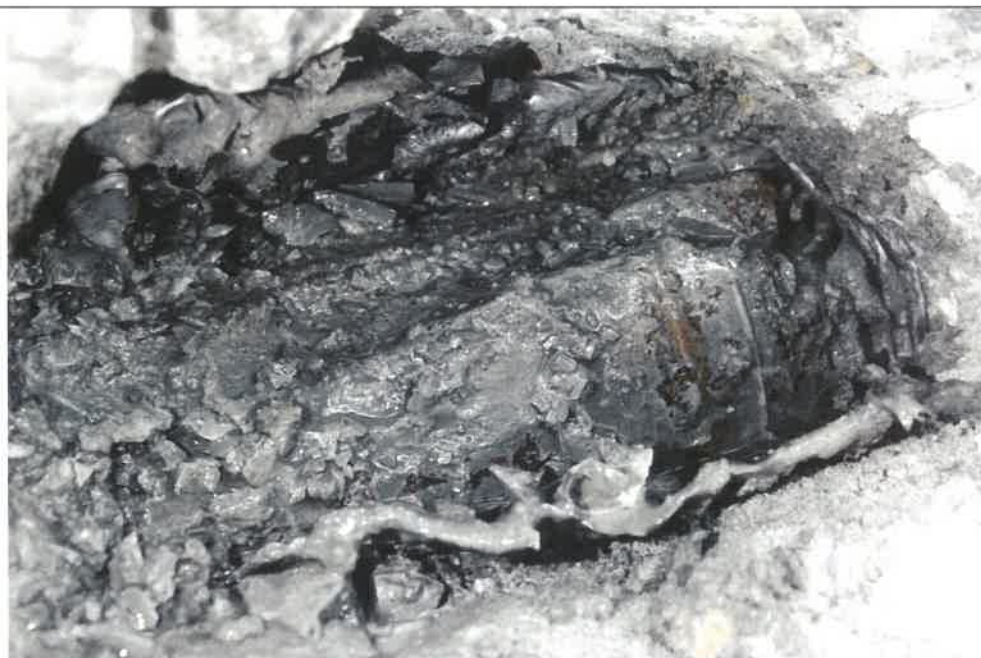
zcela mokrý prostor v chráničce a dutina bez malty nad svazkem drátů

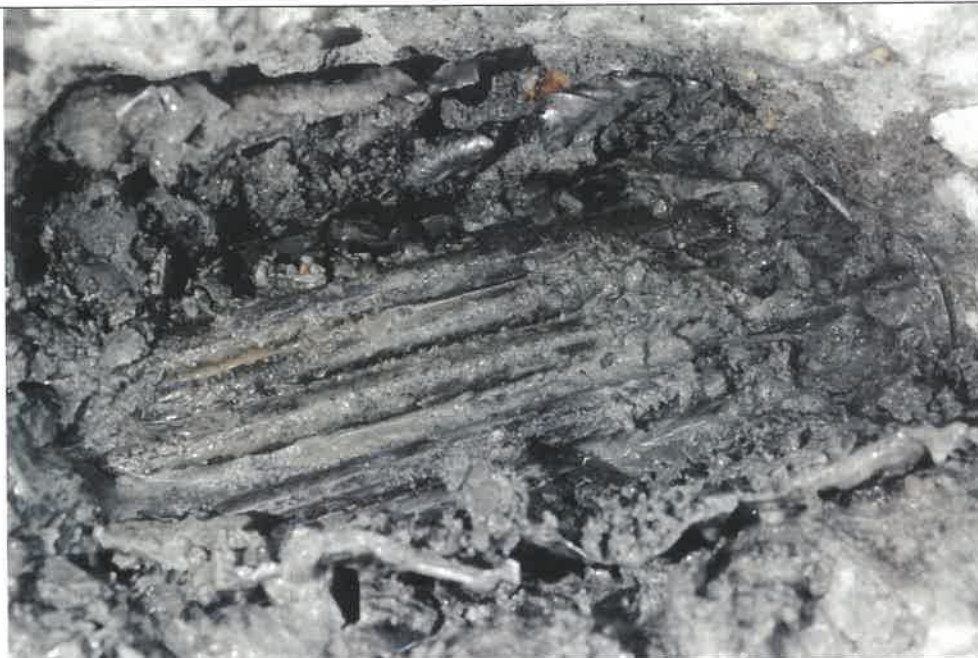
pouze povrchově zkorodovaná výztuž

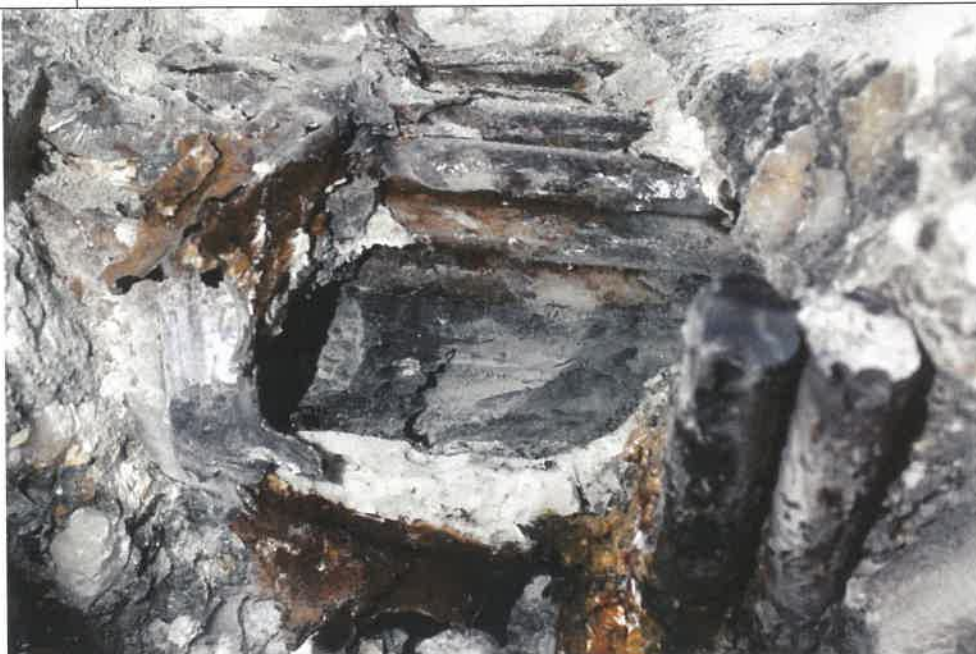
Sonda:	č. 5
Pole, nosník:	levobřežní pole, 2. nosník od okraje na vtokové straně
Poloha sondy:	spodní příruba nosníku v úrovni 1. spáry mezi dílci nosníku od OP kabel cca ve středu šířky nosníku
Popis sondy:	<ul style="list-style-type: none"> - výztuže uložena v chráničce typu Sandrik - silná koroze chráničky - injektážní malta plně vyplňuje prostor v chráničce - výztuž mírně povrchově zkorodovaná (oslabení cca 2% průřezové plochy) - bez známek poklesu předpětí

silná koroze chráničky, mírná povrchová koroze drátů

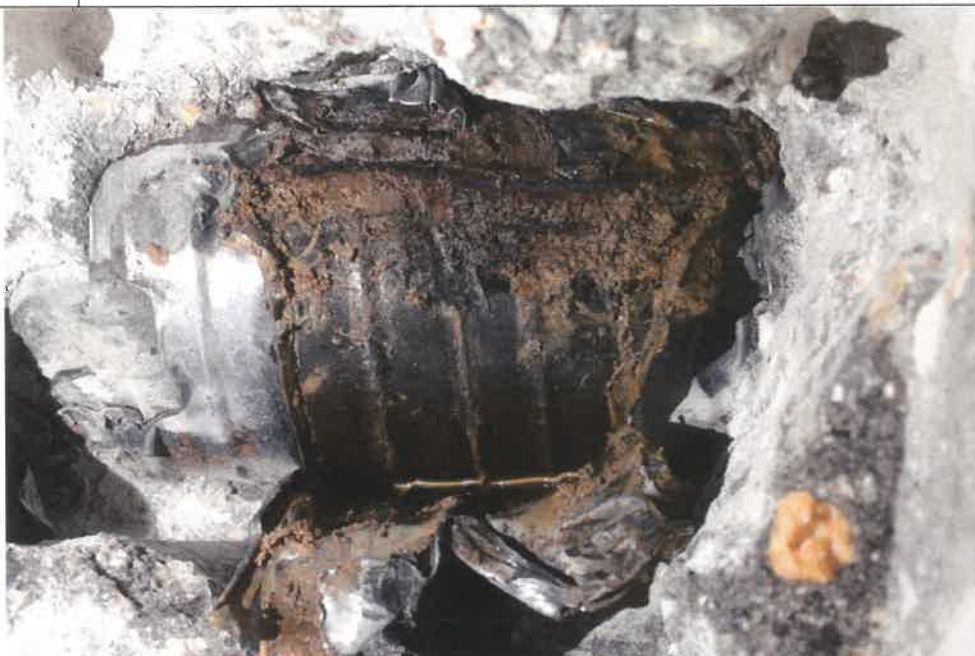
Sonda:	č. 6
Pole, nosník:	levobřežní pole, 2. nosník od okraje na výtokové straně
Poloha sondy:	přímý kabel ve spodní přírubě nosníku, ve vzdálenosti 0,5 m od líce OP
Popis sondy:	<ul style="list-style-type: none"> - výztuže uložena v chráničce typu Sandrik - prostor v chráničce zainjektovaný (v průzkumem zasažené oblasti průřezu – spodní a střední úroveň výšky chráničky) - v chráničce voda (výrony patrné podél její stěny i mezi dráty ve svazku) - koroze chráničky - výrazná povrchová koroze drátů (oslabení cca 5% průřezové plochy) - bez známek poklesu předpětí

výrony vody po otevření chráničky podél její stěny

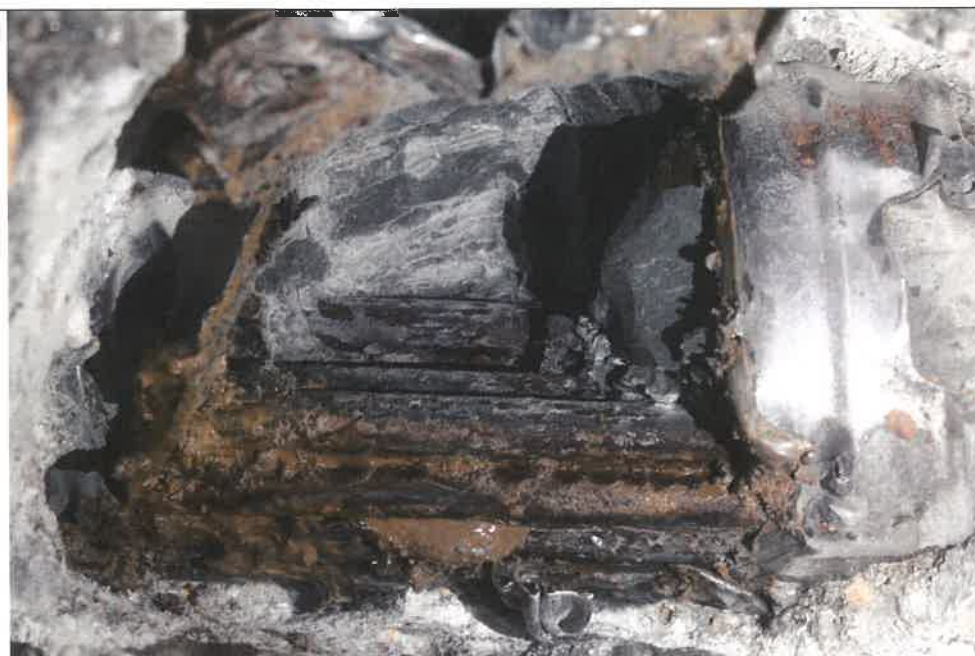
výraznější povrchová koroze drátů, výtoky vody z prostoru mezi nimi

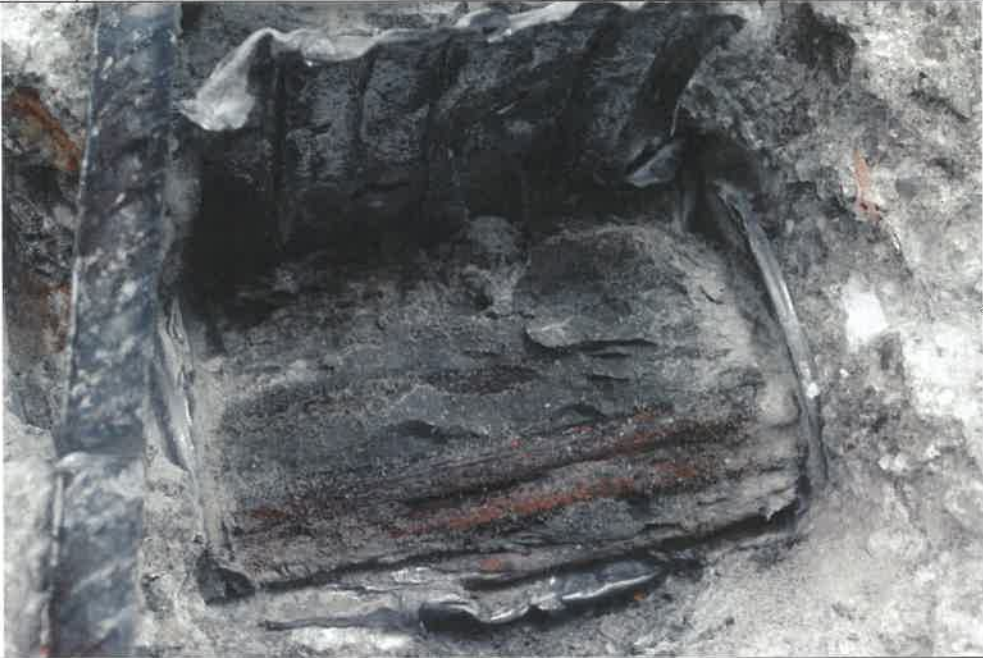
Sonda:	č. 7
Pole, nosník:	pravobřežní pole, krajní nosník na vtokové straně
Poloha sondy:	1. zvedaný kabel ve stojině nosníku (od čela na OP); ve vzdálenosti 1,5 m od čela
Popis sondy:	<ul style="list-style-type: none"> - výztuže uložena v chráničce typu Sandrik - mírná koroze chráničky - injektážní malta plně vyplňuje prostor v chráničce - injektážní malta vlhká (beze stop po kapalině) - výztuž výrazně povrchově zkorodovaná (oslabení cca 5% průřezové plochy) - bez známek poklesu předpětí

vlhká malta plně vyplňuje chráničku

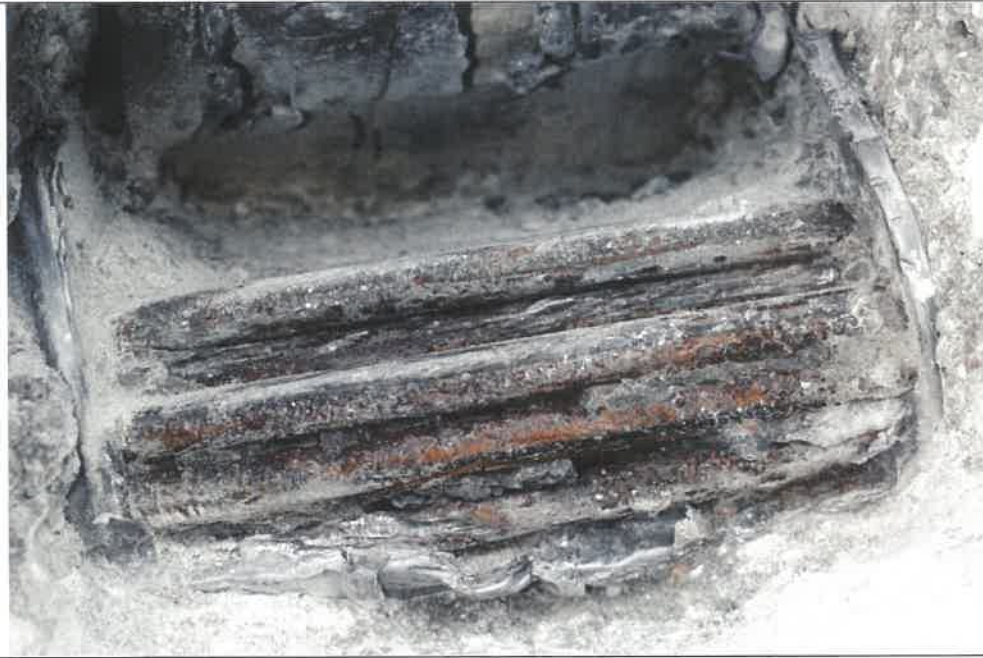
výraznější povrchová koroze výztuže

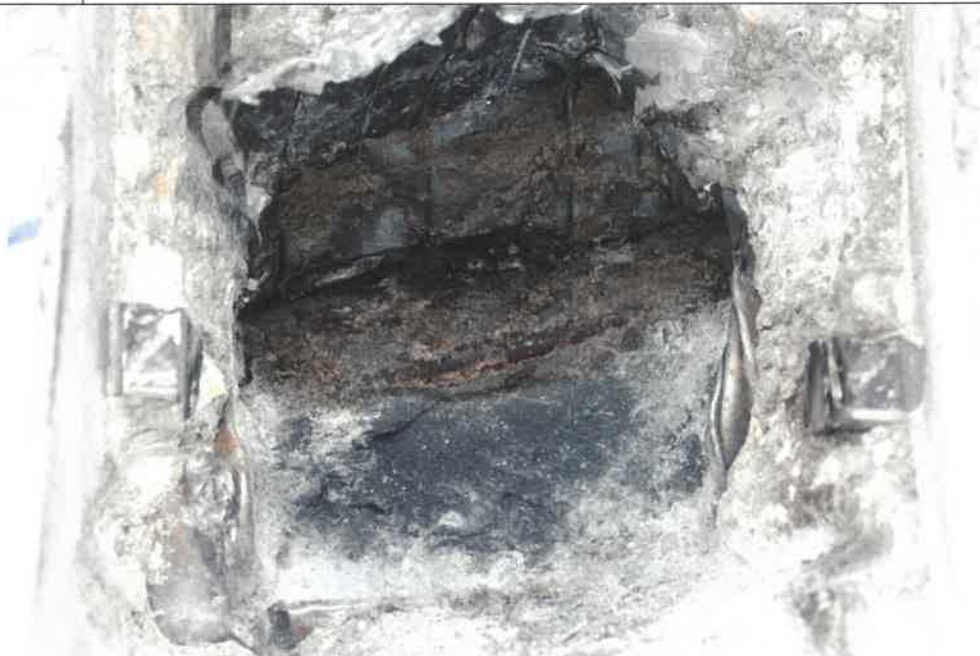
Sonda:	č. 8
Pole, nosník:	pravobřežní pole, krajní nosník na vtokové straně
Poloha sondy:	2. zvedaný kabel ve stojině nosníku (od čela na OP); ve vzdálenosti 3,3 m od čela
Popis sondy:	<ul style="list-style-type: none"> - výztuže uložena v chráničce typu Sandrik - mírná koroze chráničky - injektážní malta plně vyplňuje prostor v chráničce - injektážní malta velmi vlhká (beze stop po kapalině) - výztuž výrazně povrchově zkorodovaná (oslabení cca 5% průřezové plochy) - bez známek poklesu předpětí

malta plně vyplňuje chráničku

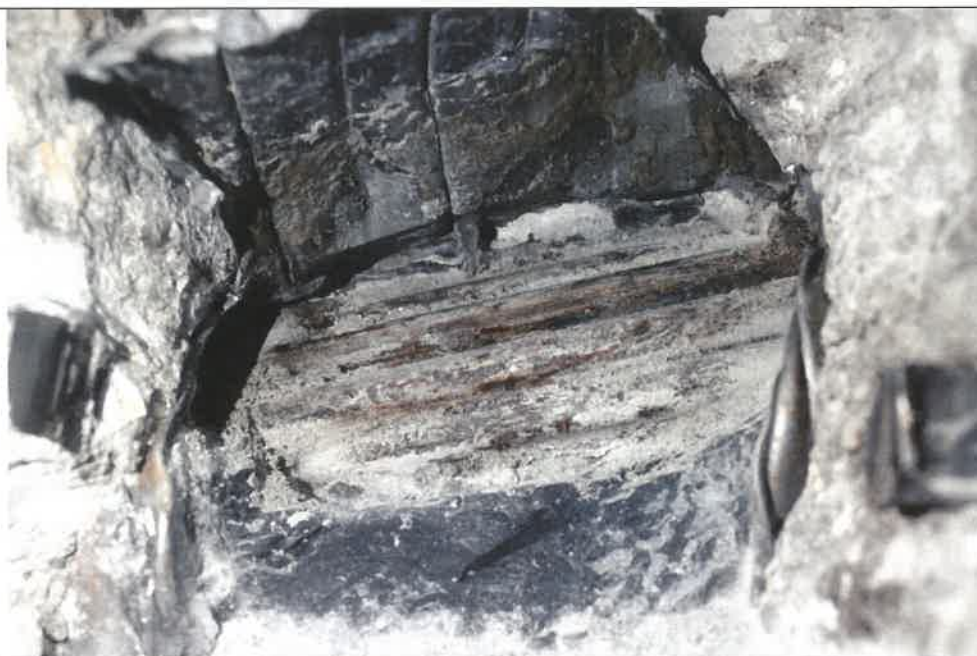
výraznější povrchová koroze výztuže

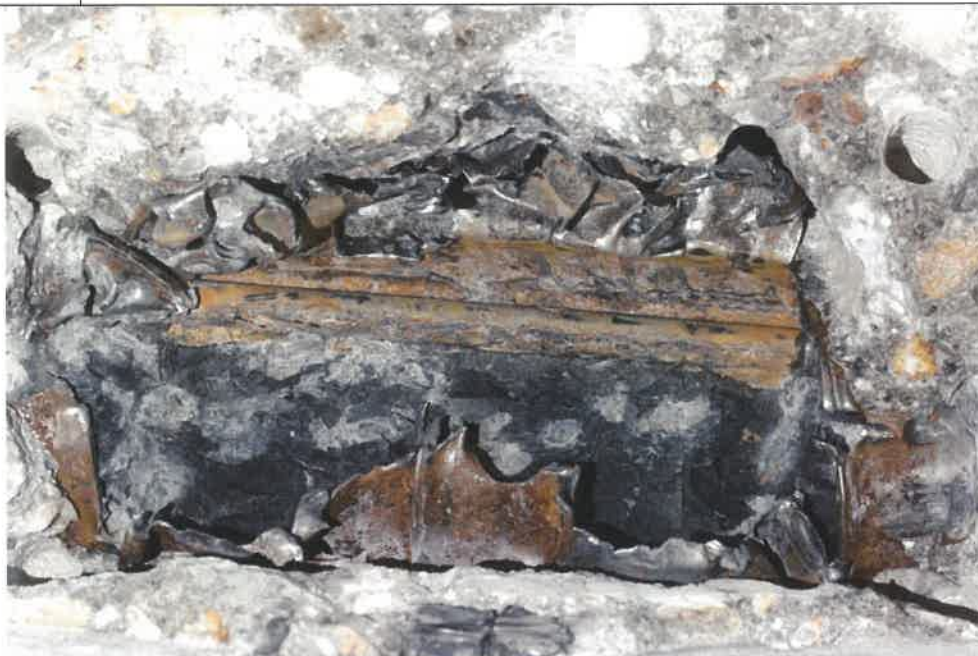
Sonda:	č. 9
Pole, nosník:	pravobřežní pole, 4. nosník od okraje na vtokové straně
Poloha sondy:	přímý kabel ve spodní přírubě nosníku, ve vzdálenosti 0,5 m od líce OP
Popis sondy:	<ul style="list-style-type: none"> - výztuže uložena v chráničce typu Sandrik - koroze chráničky - injektážní malta plně vyplňuje prostor v chráničce - injektážní malta suchá - výztuž výrazně povrchově zkorodovaná (oslabení cca 8% průřezové plochy) - bez známek poklesu předpětí

malta plně vyplňuje chráničku, koroze chráničky

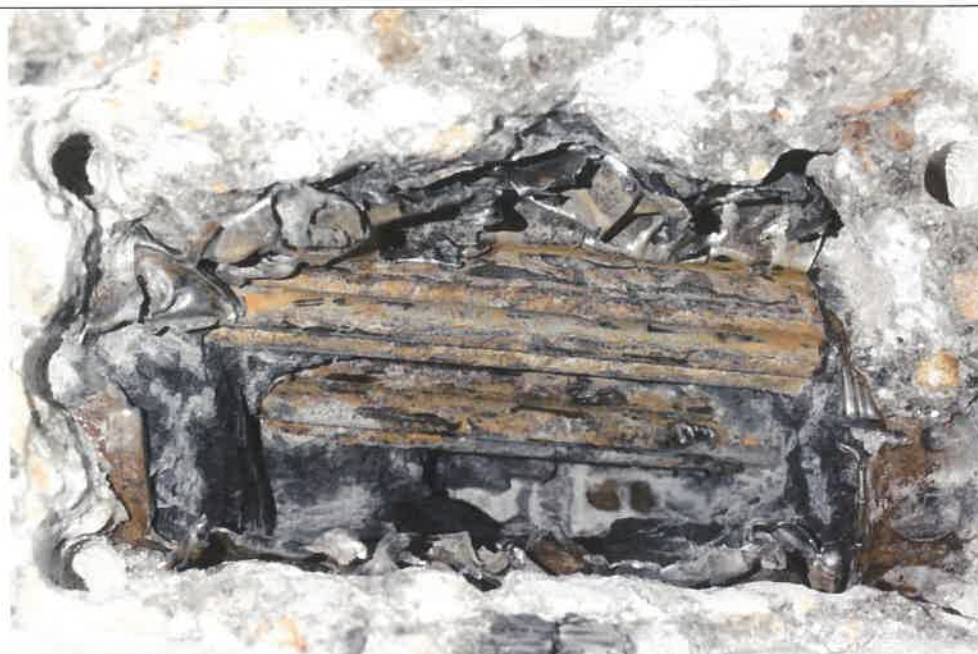
výrazná povrchová koroze výztuže

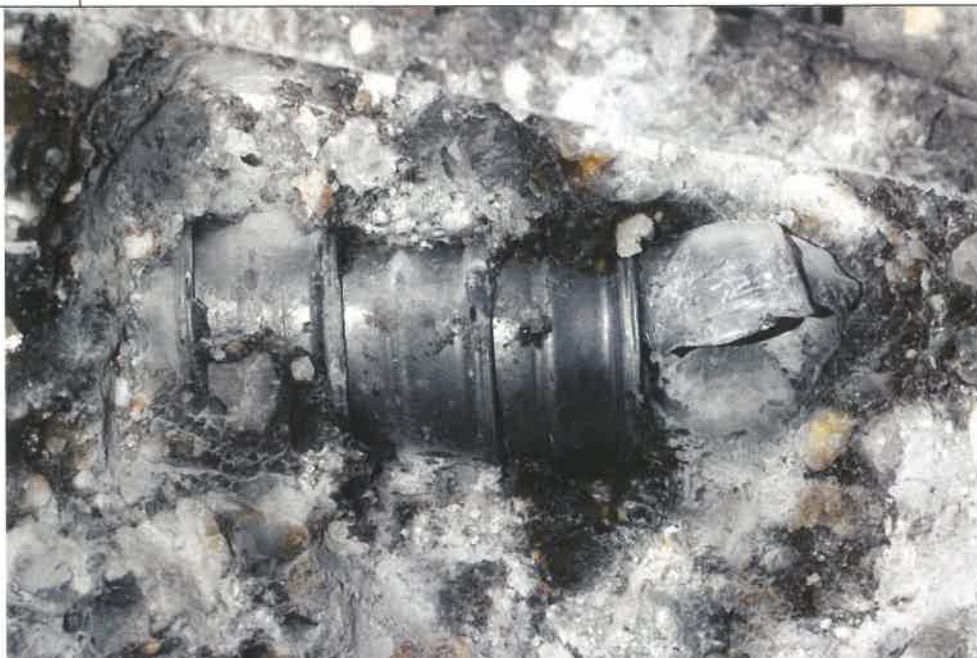
Sonda:	č. 10
Pole, nosník:	pravobřežní pole, 2. nosník od okraje na výtokové straně
Poloha sondy:	přímý kabel ve spodní přírubě nosníku, ve vzdálenosti 0,5 m od líce OP
Popis sondy:	<ul style="list-style-type: none"> - výztuže uložena v chráničce typu Sandrik - prostor v chráničce nad výztuží nezainjektovaný - v chráničce voda (výrony patrné jež před otevřením chráničky, následný výtok z dutiny nad výztuží) - povrchová koroze drátů (oslabení cca 2% průřezové plochy) - bez známek poklesu předpětí

výrony vody z chráničky

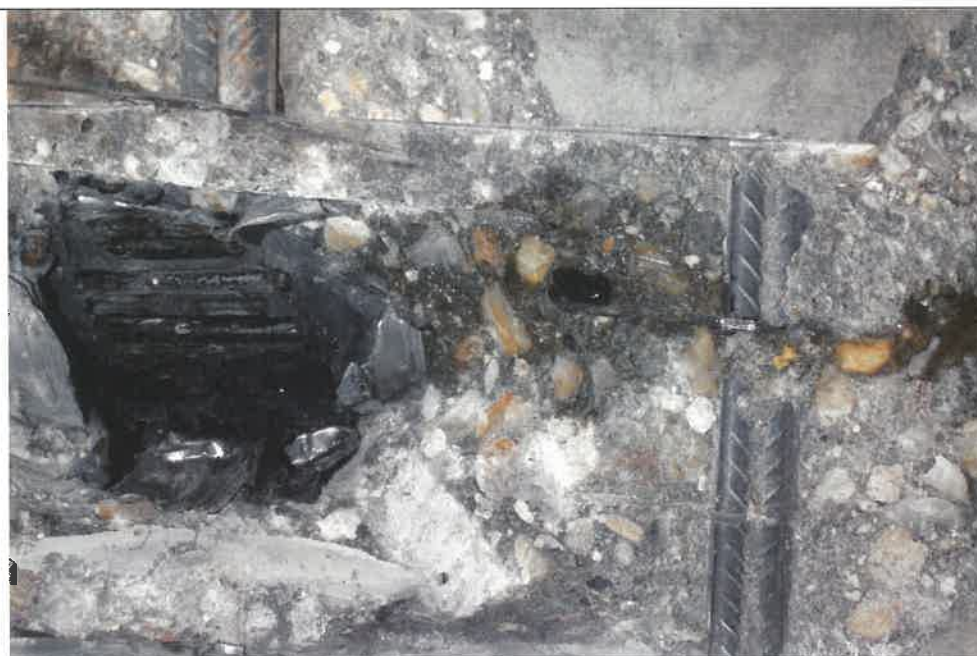
výtok vody po otevření chráničky z dutiny nad výztuží

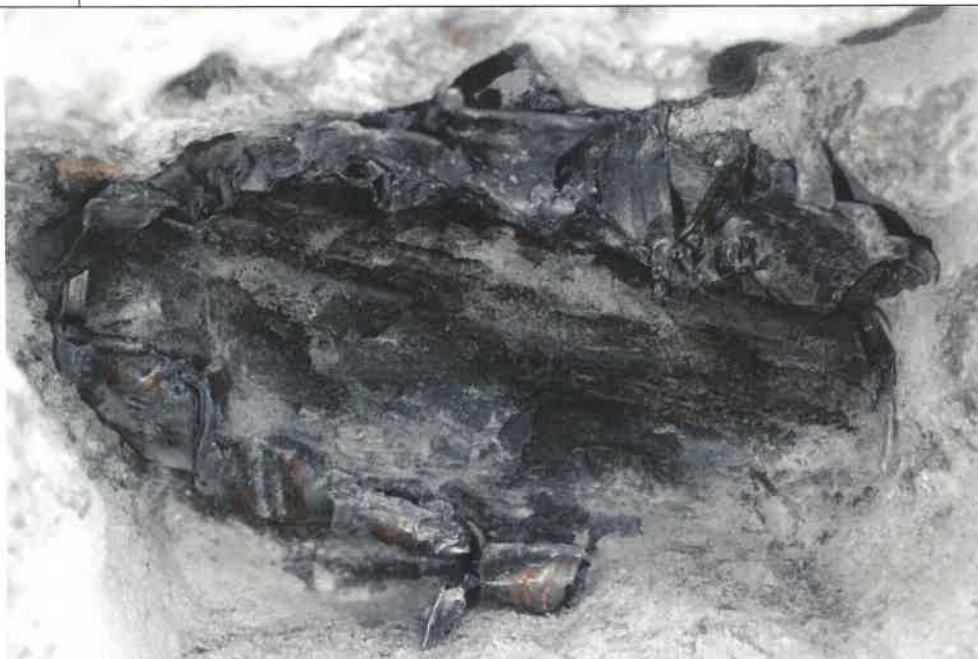
Sonda:	č. 11
Pole, nosník:	pravobřežní pole, krajní nosník na výtokové straně
Poloha sondy:	2. zvedaný kabel ve stojině nosníku (od čela na OP); ve vzdálenosti 2,7 m od čela
Popis sondy:	<ul style="list-style-type: none"> - výztuže uložena v chrániče typu Sandrik - prostor v chrániče zainjektovaný z 80 % průřezu (IM chybí v horní části nad výztuží – dutina ověřena do hloubky 0,7 m pod sondu tj. 1,7 m od kotvy) - injektážní malta vlhká (beze stop po kapalině) - výztuž výrazně povrchově zkorodovaná (oslabení cca 5% průřezové plochy) - bez známek poklesu předpětí

vlhká malta, v horní oblasti nevyplněno injektážní maltou

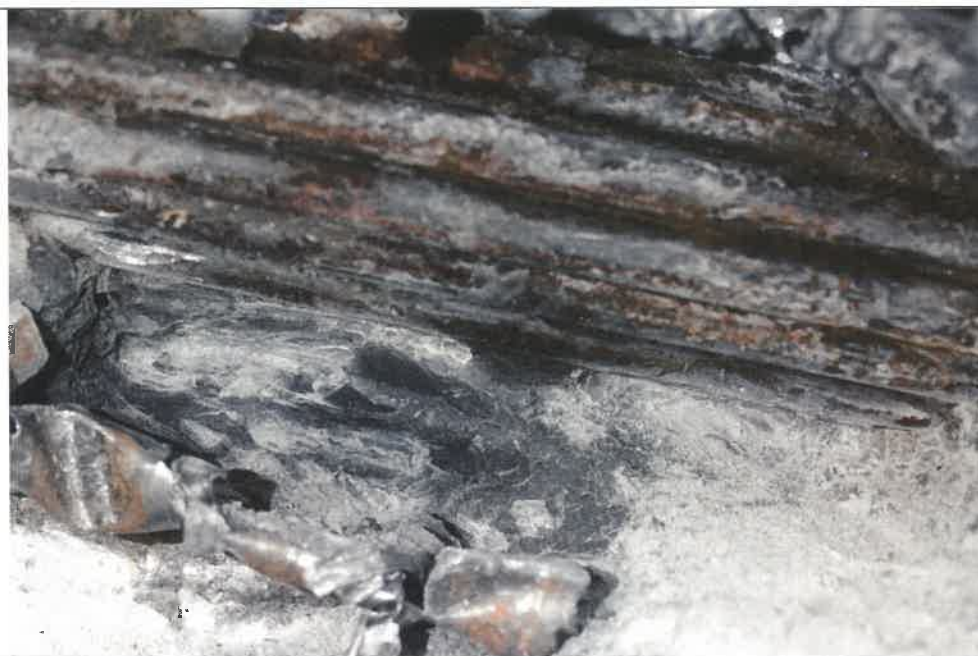
výraznější povrchová koroze výztuže

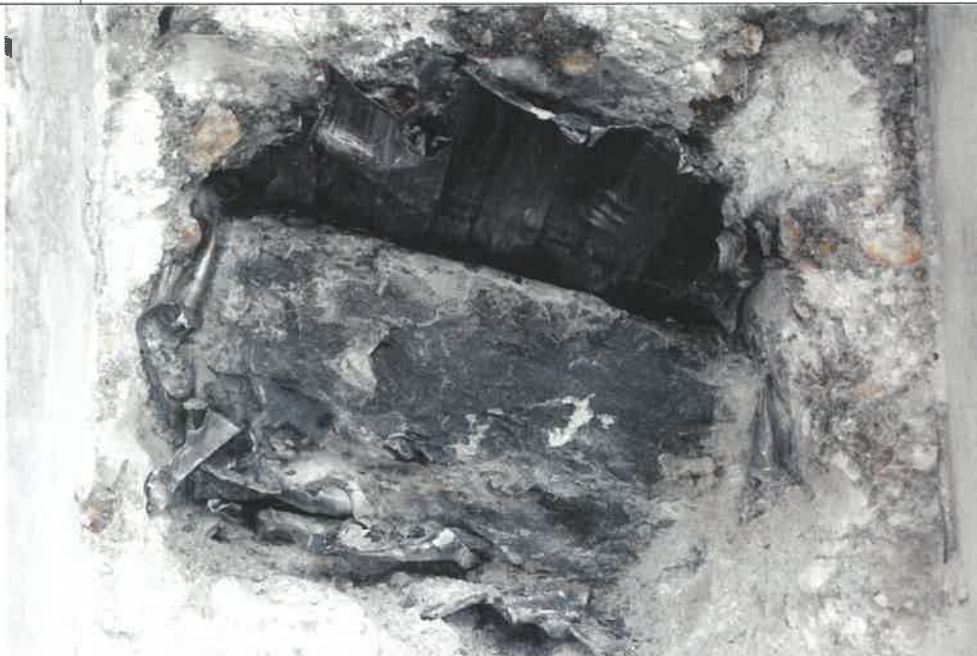
Sonda:	č. 12
Pole, nosník:	pravobřežní pole, krajní nosník na výtokové straně
Poloha sondy:	1. zvedaný kabel ve stojině nosníku (od čela na OP); ve vzdálenosti 1,5 m od čela
Popis sondy:	<ul style="list-style-type: none"> - výztuže uložena v chráničce typu Sandrik - injektážní malta plně vyplňuje prostor v chráničce - injektážní malta suchá - výztuž jen mírně povrchově zkorodovaná (oslabení cca 2% průřezové plochy) - bez známek poklesu předpětí

vlhká malta plně vyplňuje chráničku

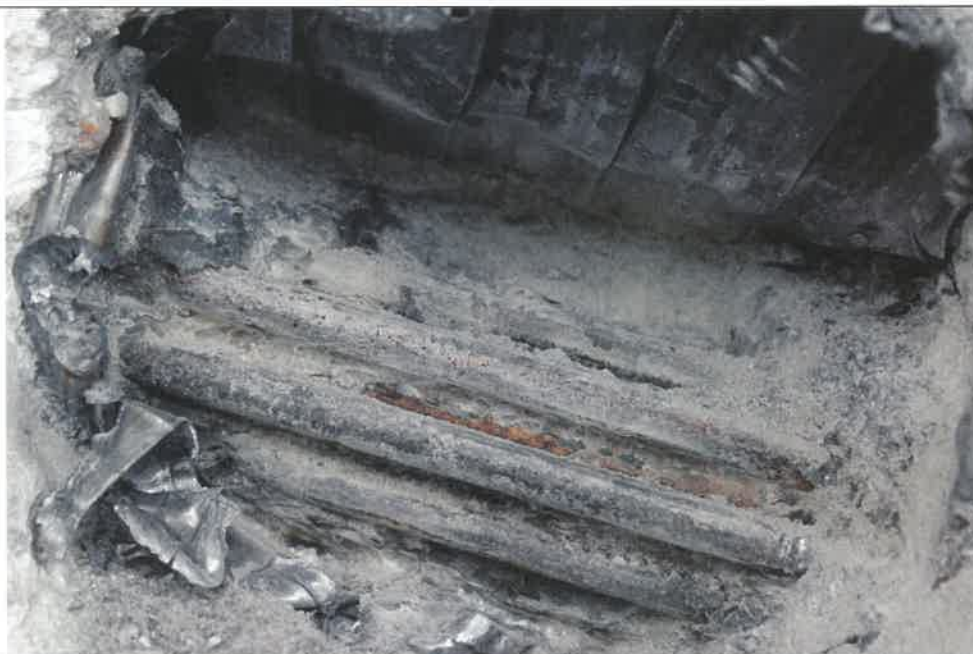
mírná povrchová koroze výztuže

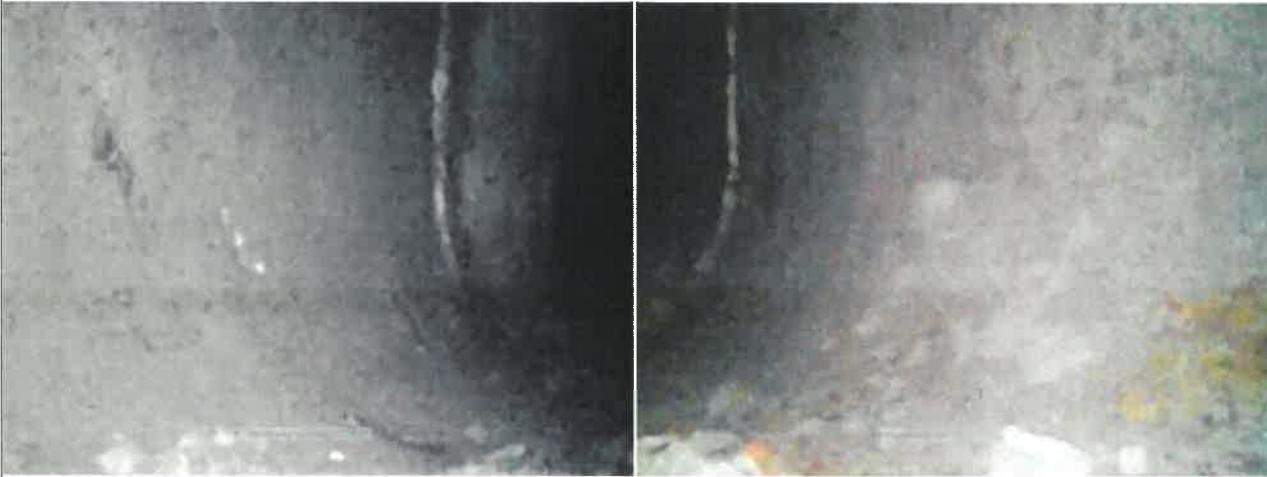
Sonda:	č. K2
Pole, dutina:	levobřežní pole, 2. dutina od vtokového okraje
Poloha sondy:	dobetonávka mezi nosníky
Popis stavu dutiny:	- mokré stojiny od silného zatékání - pouze velmi lokální obnažení třmínkové výztuže (malá tloušťka krycí vrstvy)

zatékání po stojině nosníku, pouze lokální koroze	zatékání po stojině nosníku

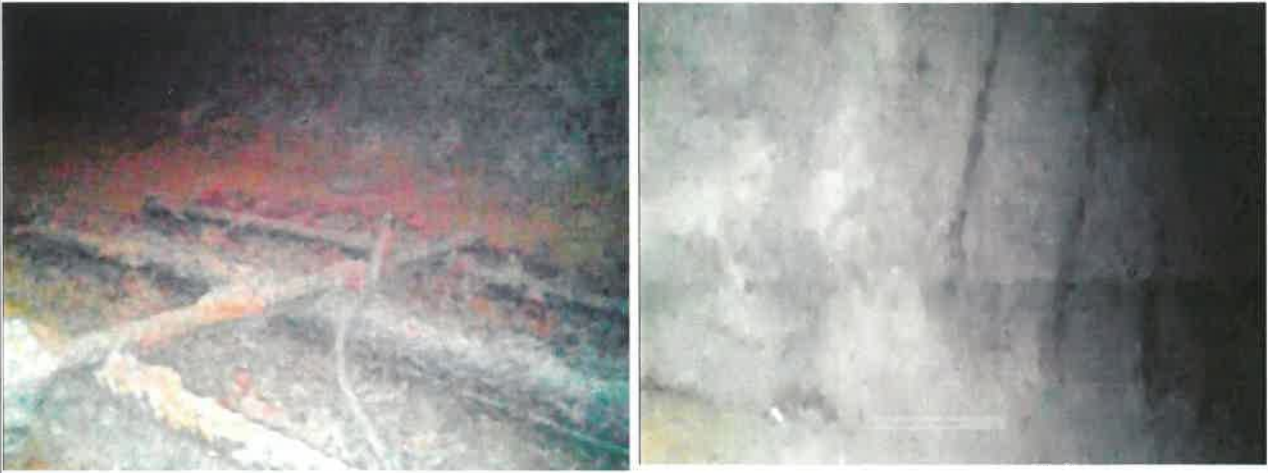
Sonda:	č. K5
Pole, dutina:	levobřežní pole, krajní dutina na výtokové straně
Poloha sondy:	dobetonávka mezi nosníky
Popis stavu dutiny:	<ul style="list-style-type: none"> - mokré dno od silného zatékání - stopy od zatékání na stojinách - častá koroze obnažené třmínkové ve stěnách a náběhu spodní příruby výztuže (malá tloušťka krycí vrstvy) - nedobetonovaná spára mezi nosníky (obnažená výztuž spáry) - silné průsaky cihelno vyzdívkou v úrovni čel

nedobetonovaná spára ve dně dutiny, obažená výztuž spáry	častá koroze třmínkové výztuže

Na dvou kamerových sondách do dutin byla objevena špatně zabetonovaná spára mezi spodními přírubami nosníků (zcela obnažená výztuž, beton nedosahuje do její úrovně).

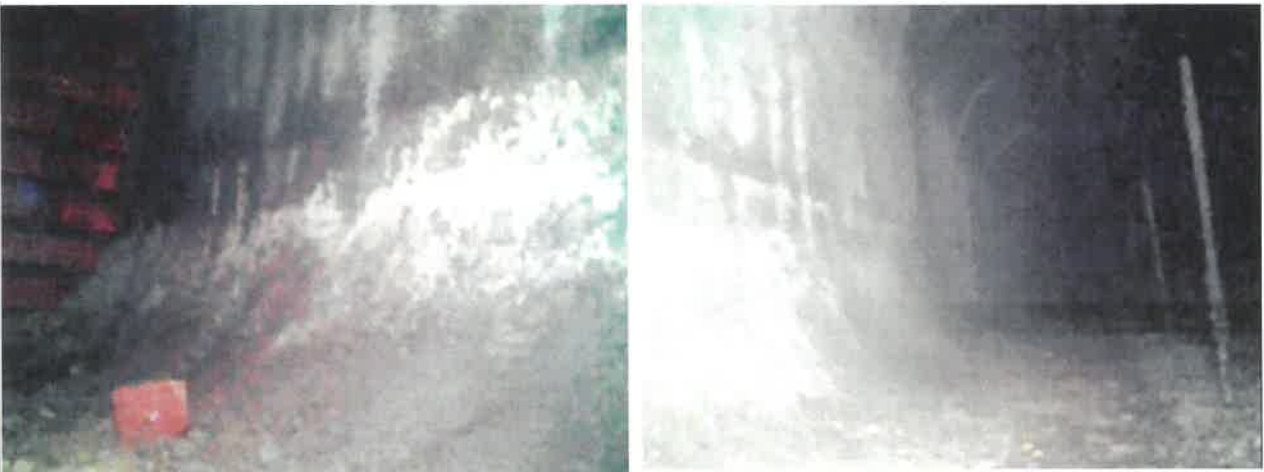
Sonda:	č. K8
Pole, dutina:	pravobřežní pole, 2. dutina o okraje na výtokového okraje
Poloha sondy:	dobetonávka mezi nosníky; 1,5 m od líce opěry
Popis stavu dutiny:	<ul style="list-style-type: none"> - mokré dno a lokálně stojiny od zatékání - suché stopy od zatékání na stěně - koroze lokálně obnažené výztuže

<div> <div>koroze lokálně obnažené výztuže, stopy po zatékání (mokré i suché)</div> <div>suché stopy po zatékání</div> </div>

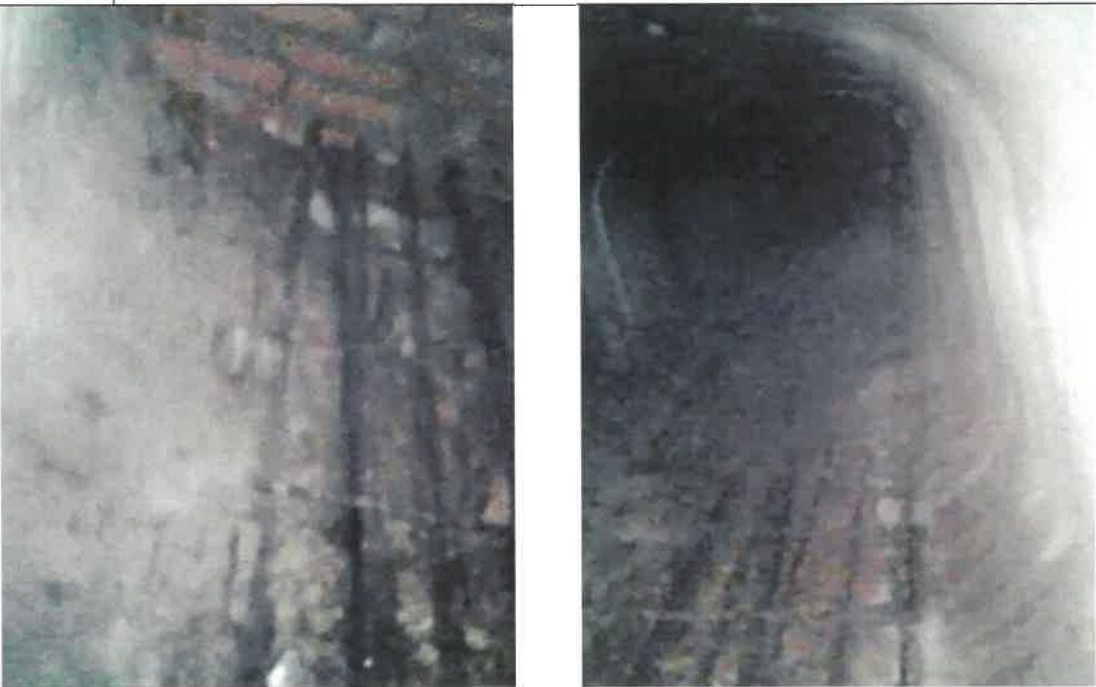
Sonda:	č. K6
Pole, dutina:	pravobřežní pole, krajní dutina na vtokové straně
Poloha sondy:	stojina krajního nosníku; 2,1 m od čela
Popis stavu dutiny:	<ul style="list-style-type: none"> - vlhké od zatékání do dutiny - nedobetonovaná spára mezi nosníky (obnažená výztuž spáry) - suché stopy od zatékání na stojinách

<div> <div>nedobetonovaná spára mezi nosníky</div> <div>suché stopy po zatékání na stěnách</div> </div>

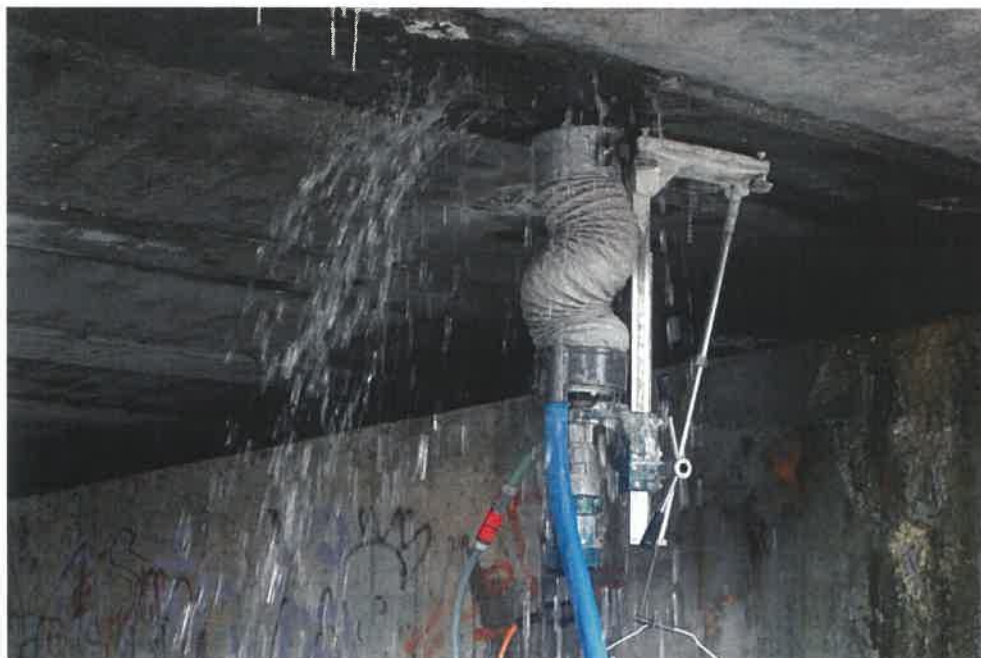
výtok cca 200 l vody z 1. dutiny na výtokové straně levobřežního pole po provedení vývrtu

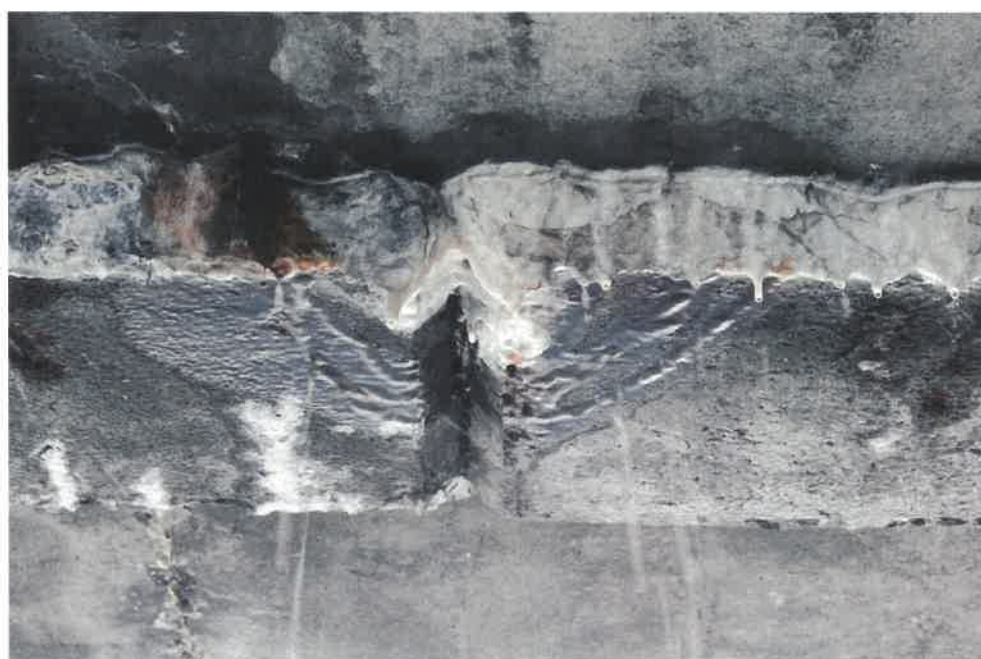
výtok cca 50 l vody z 1. dutiny na vtokové straně levobřežního pole po návrtu Ø 16 mm
