Technicko - ekonomické posouzení přemostění řeky Ohře – most M10 (u OC Variáda)

V Karlových Varech: prosinec 2019

Vypracoval: Ing. Radek Toman

Technicko - ekonomické posouzení možných variant obnovy Dvorského mostu přes řeku Ohři v Karlových Varech. Bylo provedeno na základě objednávky č. OBJ35-32850/2019 ze dne 16.10.2019, Cílem tohoto posouzení je vypracování podkladu pro následné rozhodování Objednatele ve věci dalšího postupu přípravy a realizace obnovy mostu

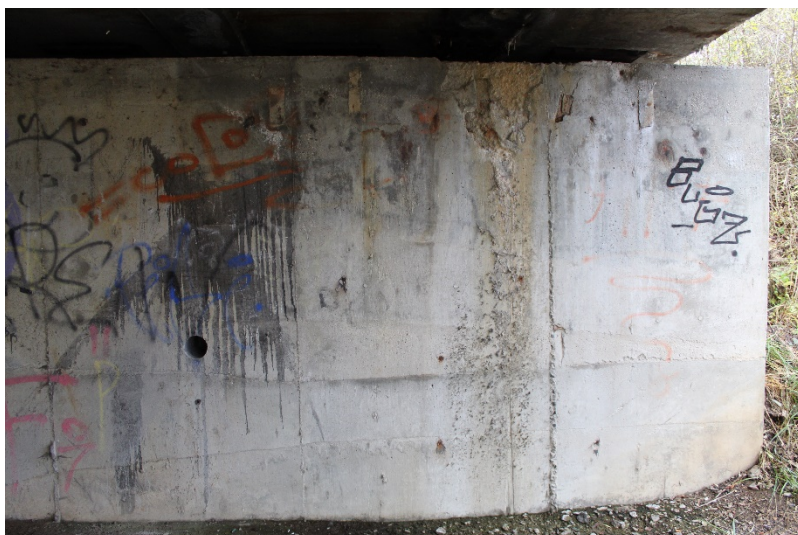
1. Nedostatečné krytí výztuže
 2. Malá pevnost betonu části diagnostikované spodní stavby (levobřežní opěra)
 3. Hloubka karbonatace betonu zasahuje již mělce uloženou ocelovou výztuž, která je již napadena korozí
- Musím poznamenat, že průzkum byl proveden již před 6-ti lety kdy stavební stav opěr byl na základě závěrů z HPM z roku 2014 klasifikován stavem V – špatný. Od této doby se stavební stav spodní stavby zhoršil na stav VI – velmi špatný (viz foto).

Pohled na levobřežní opěru OP4

Na základě podkladů, které byly v rámci technicko - ekonomického hodnocení poskytnuty Objednatelem, je nutné konstatovat, že stavební stav spodní stavby, tak i nosné konstrukce je **velmi špatný, a proto doporučuji provést kompletní demolici jak nosné konstrukce, tak i spodní stavby.**

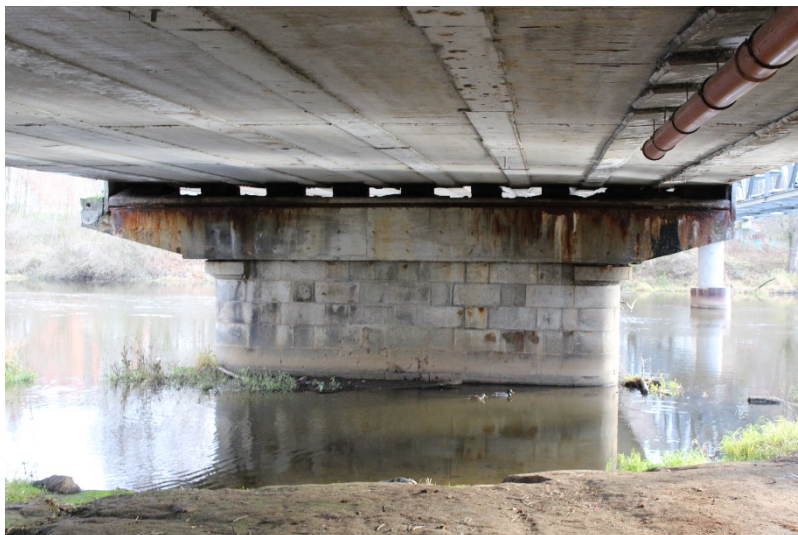
Pohled na pilíř P3

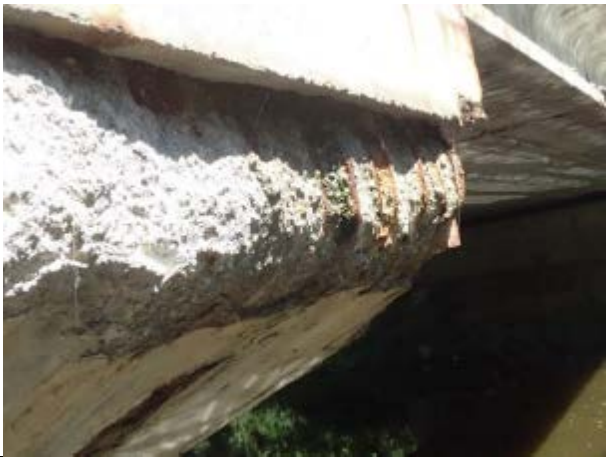
V rámci zpřístupnění nosné konstrukce byl i zdokumentován stavební stav stativ pilířů, který je velmi špatný což dokumentují níže uvedené fotografie

<p>Koroze výztuže a hlubkové mrazové narušení bočního líce stativa na P1.</p>

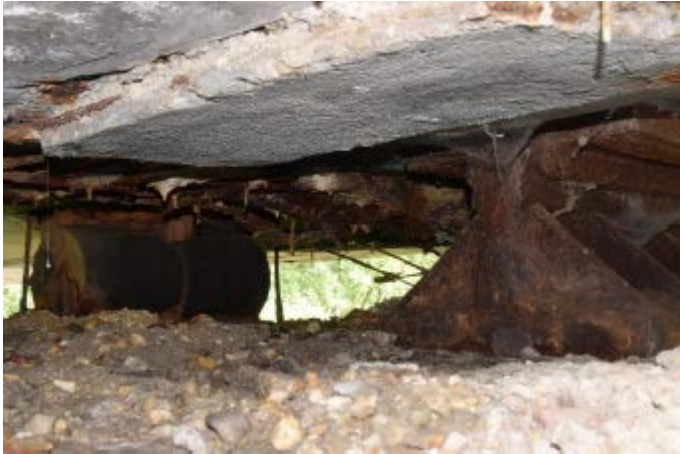
<p>Dokumentace stavu ložisek na P2</p>
