TGK-technika, sklo a umění s.r.o.
Skalice 230
CZ 471 17 Skalice u Č.Lípy

Postup při renovaci – výměně skel ve Skleněné koruně Vřídelní kolonády

24.3.2021

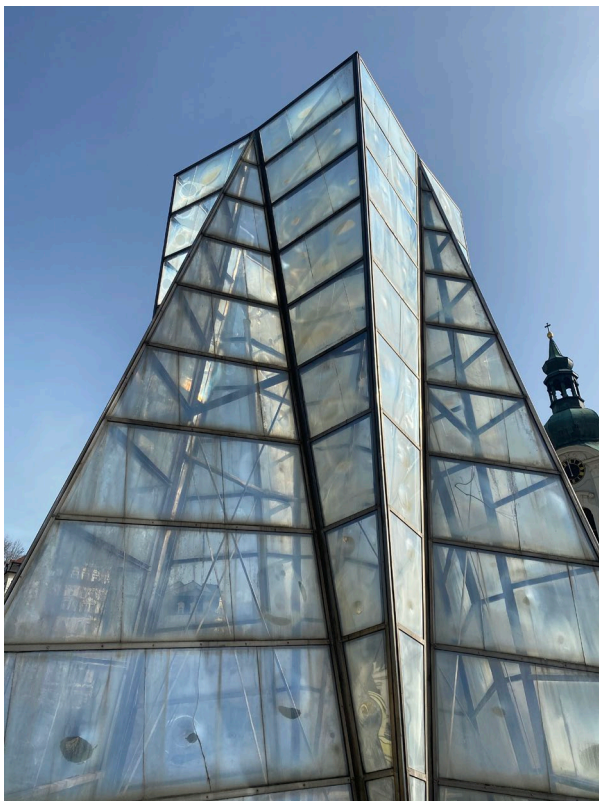
- během působení atmosférických vlivů , vlivů odparů ze Vřídla a i vlivem časového faktoru došlo k tomu , že na vnějším povrchu skla došlo k nadifundování TiO_2 do vnějšího povrchu skla . Tento difúzní efekt je doprovázen jistou barevnostní a korozní změnou na povrchu původního skla.

pohled na aktuální stav Skleněné koruny

na snímku je patrná koroze povrchu způsobená difusí TiO_2 (duhové efekty).

Z výše uvedeného vyplývá, že jedinou správnou možností je kompletní výměna skel Skleněné koruny za nově vyrobená skla, která budou co možná nejvíce kopírovat původní skla.

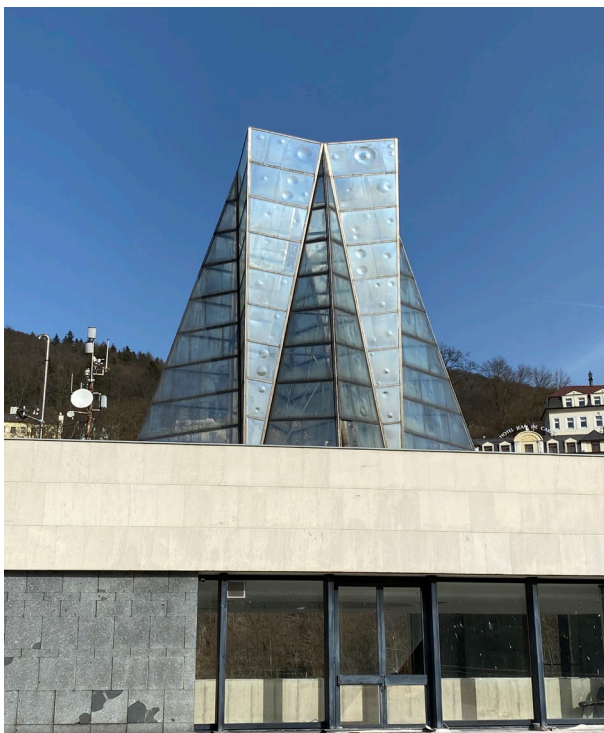
celkový pohled na Skleněnou korunu s patrnou grafikou propadaného skla
