TGK-technika, sklo a umění s.r.o.
Skalice 230
CZ 471 17 Skalice u Č.Lípy

Skleněná koruna Vřídelní fontány

Hodnocení koroze povrchů a středu tabule skla z původní Skleněné koruny

Postup při renovaci – výměně skel ve Skleněné koruně Vřídelní kolonády

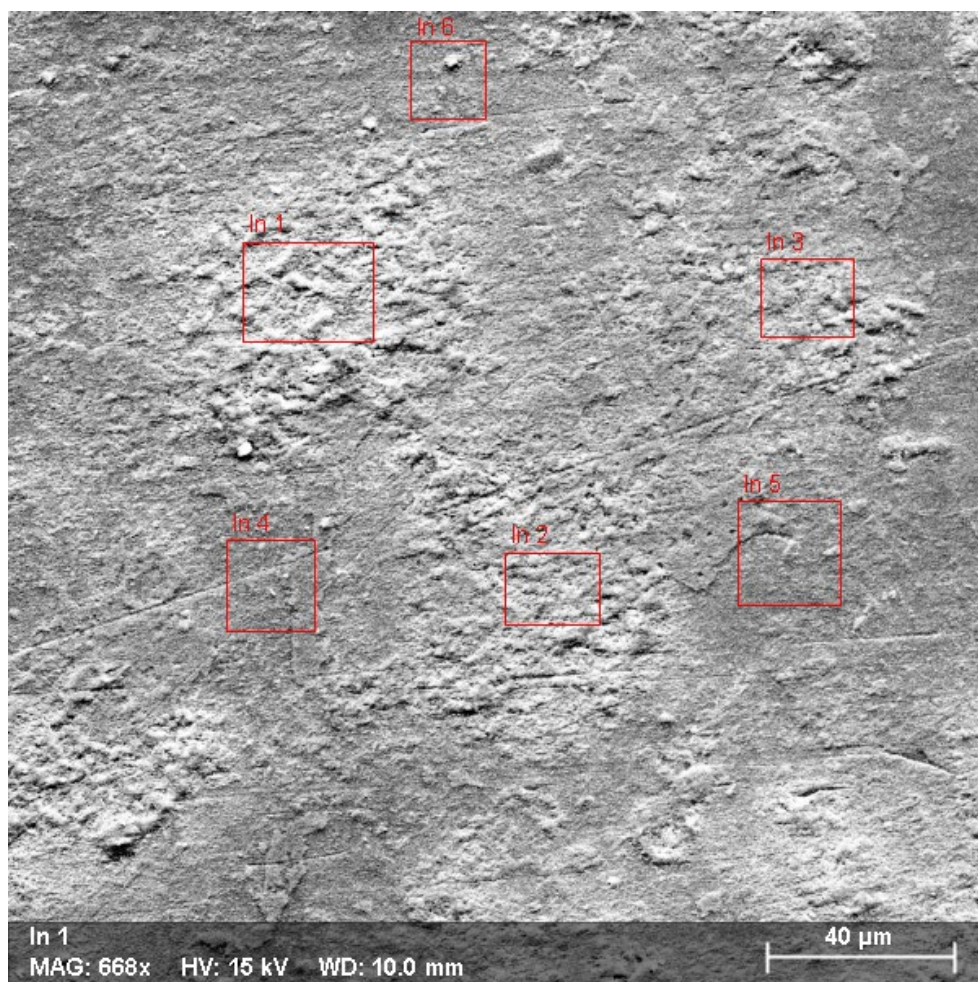
Vnitřní strana tabule skla – v kontaktu s vnitřním prostředím – atmosféra Vřídla

Z mikrosnímku povrchu je zřetelné , že je povrch strukturován několika výraznými nehomogenitami . V červeně označených oblastích pak následně byla elektronová mikroanalýza s následujícími výsledky :

Vnitřní povrch skla je ochuzen zhuba o 3 % Na₂O a 0,5 % CaO naopak je zde zvýšený obsah Al₂O₃ zhuba o 0,5 % . Korozi vnitřní strany byl ze struktury skla uvolněn Na₂O. Do stechiometrie byl doplněn nadifundovaným TiO₂ , který v žádném případě nebyl v původním složení skla. TiO₂ se objevuje jako korozní produkt z nerezové konstrukce , který se uvolňoval působením korozních par odcházejících z Vřídla. Naměřené hodnoty koncentrací jednotlivých oxidů ukazují na ostrůvkovou nehomogenitu v povrchu skla . Touto nehomogenitu je již možné klasifikovat jako problematickou pro pevnost skla v dalším časové expozici. Při manipulaci s takto nehomogenním sklem (jeho povrchem) pak dochází k tlakové reakci mezi těmito nehomogenitami, které se v konečném důsledku projeví prasknutím tabule skla. Pokud se sklem nemanipuluje je možné i předpokládat , že v rámu vydrží. Ale při jakémkoliv pohybu tabule skla by pak zřejmě došlo k samovolnému prasknutí skla, především při odstraňování gumového těsnění a při čištění skla.

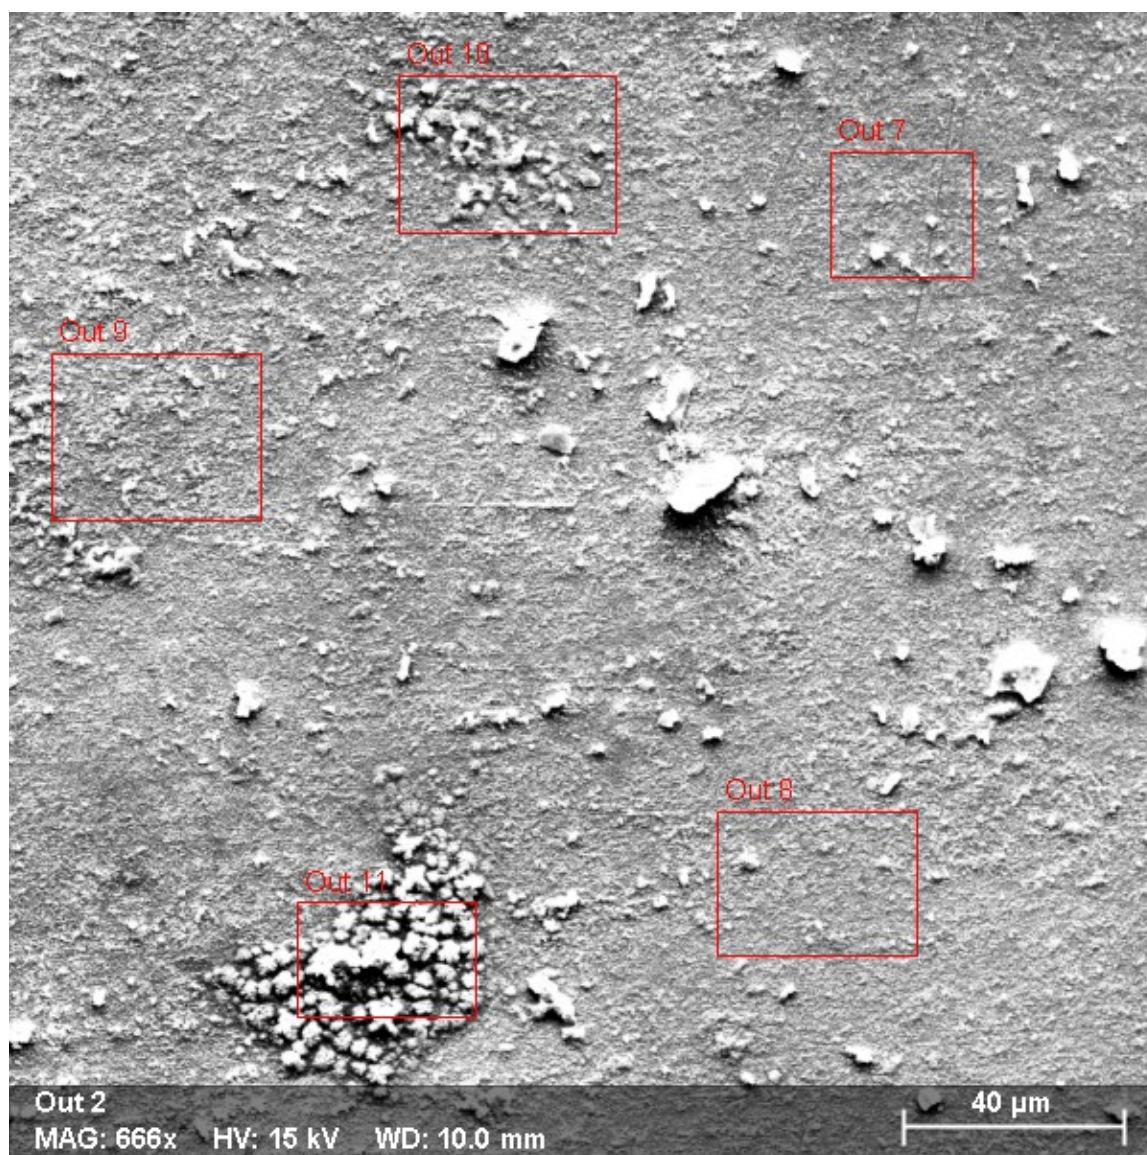
Vnější strana tabule skla – v kontaktu s vnějším prostředím (déšť, slunce, vzduch

Mikrosnímek vnějšího povrchu ukazuje poměrně značnou nehomogenitu skla. Pro analýzu bylo vybráno pět oblastí , které se vizuálně od sebe poměrně dost odlišovaly.

Výrazná nehomogenita, která byla již vizuálně patrná z mikrosnímku se potvrdila i ve výsledcích analýz. Výrazně se liší analýza páté oblasti. V ní se objevuje i významné množství dalších korozních produktů a to především SO₃ a Cl⁻. Opět se zde vyskytuje nadifundovaný TiO₂ v překvapivě shodné koncentraci ve všech analyzovaných oblastech. Tento povrch je ochuzen o SiO₂, což vede ke křehnutí skla. Hlavním problémem však na tomto vnějším povrchu je ta výrazná nehomogenita – pátá oblast a především obsah SO₃ a Cl⁻. Tento povrch je značně zkorodován a jistým způsobem je jeho "životnost" na samé hranici – SO₃ a Cl⁻ postupně více a více vstupuje do struktury skla a chová se jako houba, která mění svůj objem ve struktuře skla a tím ji ničí.

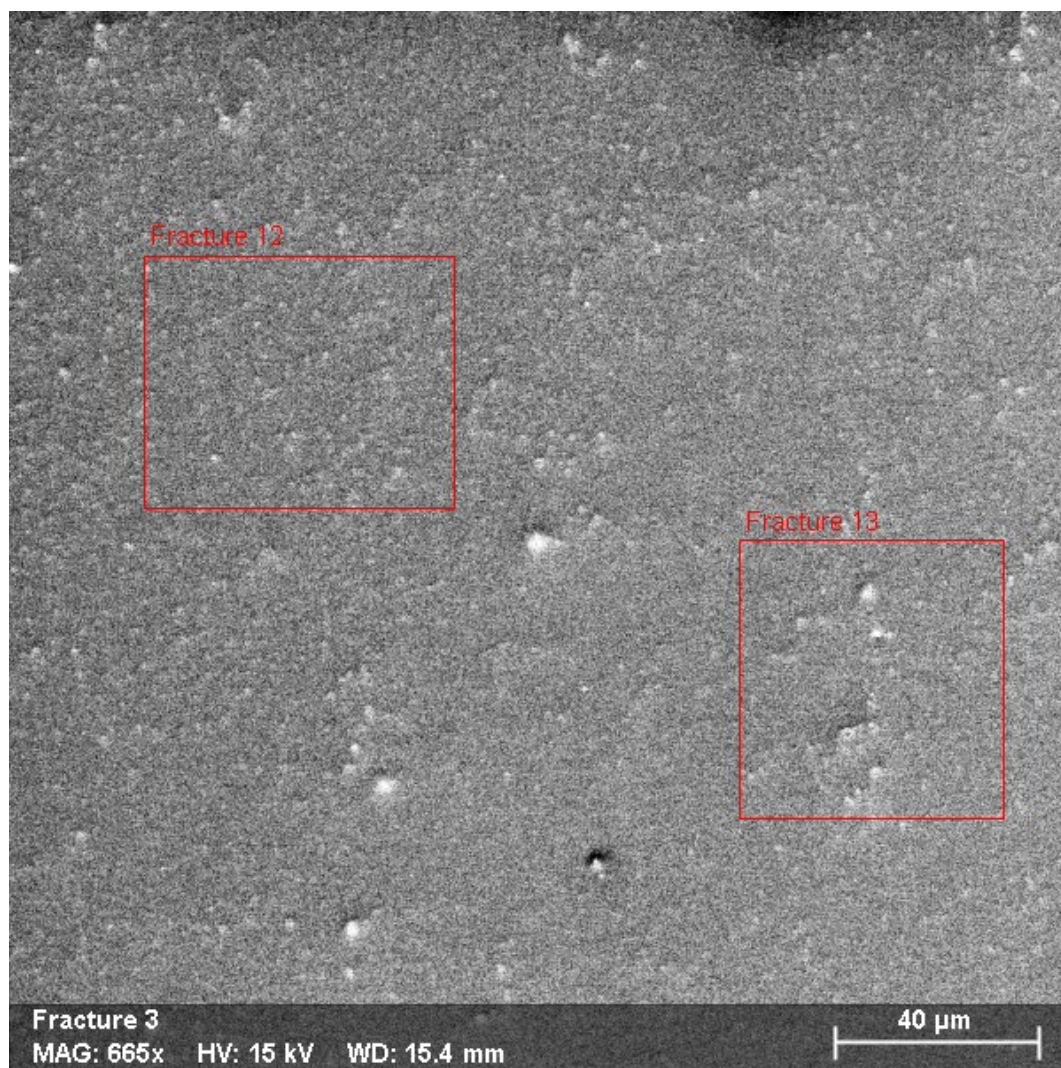
**Střední část tloušťky tabule skla – bez kontaktu s vnějším prostředím
(déšť, slunce, vzduch)**

Snímek vnitřní struktury skla – porch lomu uprostřed síly – tloušťky tabule . Je patrné , že tato oblast , která nebyla v přímém kontaktu s vnitřní ani vnější atmosférou je v podstatě homogenní, k analýze byly vybrány 2 oblasti , které se jeví jako mírně nehomogenní.

Výsledky analýz potvrzují snímek, naměřené hodnoty jsou shodné pro obě oblasti, nevyskytují se zde žádné residuální složky, jak TiO₂ tak SO₃ a Cl-. Takto analyzované sklo je "zdravé" a pevné. Bohužel v našem případě takto homogenní sklo se vyskytuje pouze uprostřed tabule, ve vzdálenosti cca 2,5 mm od obou zkorodovaných povrchů.

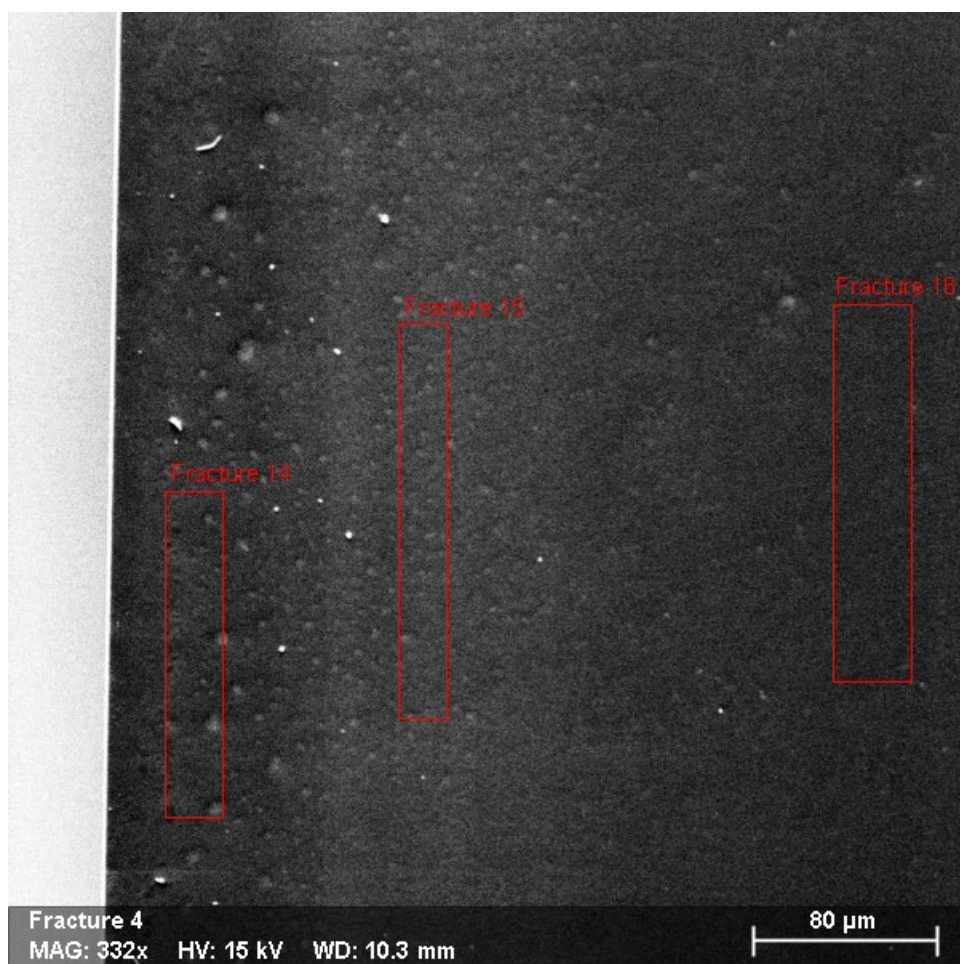
**Střední část tloušťky tabule skla – bez kontaktu s vnějším prostředím
(déšť, slunce, vzduch) . Stanovováno v oblasti vlevo od středu tabule
lomu skla**

Snímek z oblasti středu tabule skla, je patrná homogenita v celém objemu . Tato část není zasažená korozí.

Výsledky analýz hovoří o poměrně dobré homogenitě skla v této oblasti . Sklo nebylo k kontaktu s oběma povrchy, není napadené a znehodnocené korozí .

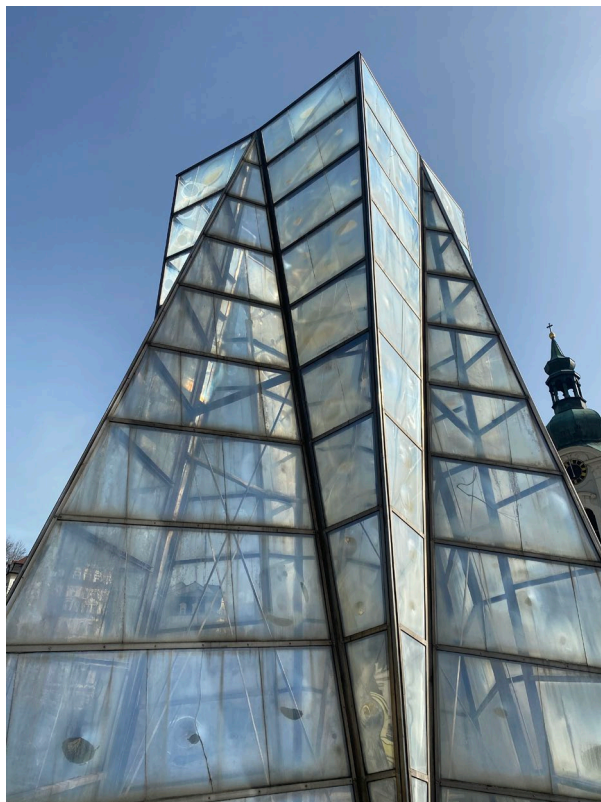
pohled na aktuální stav Skleněné koruny

na snímku je patrná koroze povrchu způsobená difusí TiO_2 (duhové efekty)

Z výše uvedeného vyplývá, že jedinou správnou možností je kompletní výměna skel Skleněné koruny za nově vyrobená skla, která budou co možná nejvíce kopírovat původní skla.

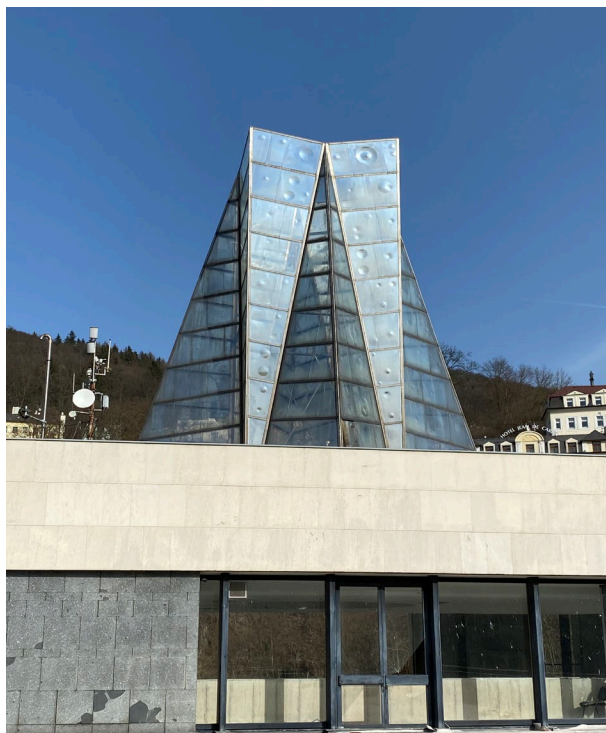
celkový pohled na Skleněnou korunu s patrnou grafikou propadaného skla
