## PROTOKOL Č. 085/OV/18 ODBĚR VZORKŮ ZEMINY

Objednatel	Statutární město Karlovy Vary		
Stavba	Rekonstrukce místní komunikace ul. Třeboňská v Karlových Varech		
Objekt	vozovka		
Datum odběru	15. 11. 2018	Vzorky odebral	Marko

## PROTOKOL O ZKOUŠCE Č. 103/Z/18

**PROTOKOL Č. 098/Vh/18**  
**SOUHRNNÉ VYHODNOCENÍ VHODNOSTI ZEMINY**

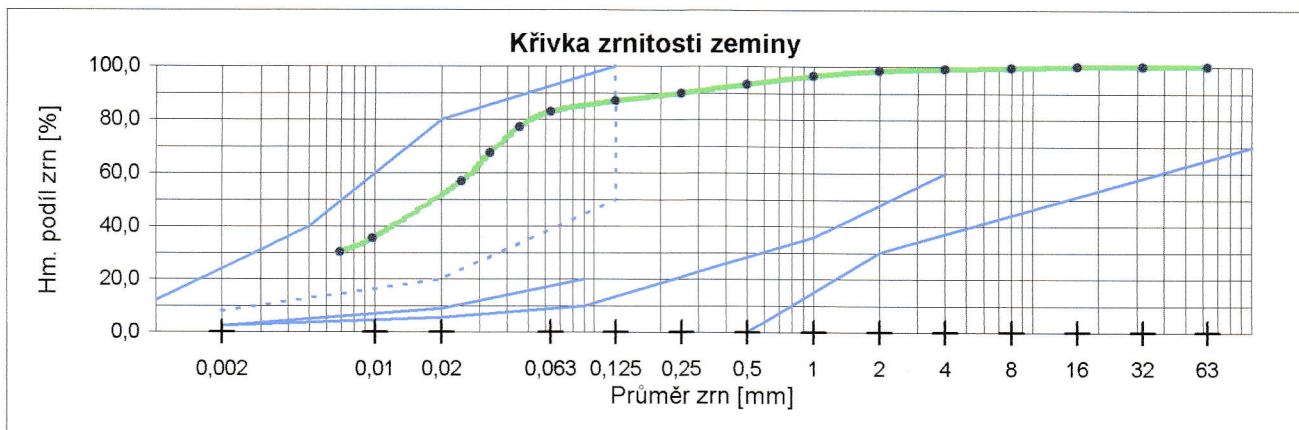
Průměr zrn [mm]	Hmot. podíl [%]
63	100,0
32	100,0
16	100,0
8	99,5
4	99,1
2	98,2
1	96,3
0,5	93,2
0,25	89,9
0,125	87,1
0,063	82,9
0,0456	77,1
0,0335	67,4
0,0247	56,9
0,0097	35,4
0,0069	30,0

Naměřené a vypočítané hodnoty:			
mez plasticity w <sub>P</sub> [%]	19,0	mez tekutosti w <sub>L</sub> [%]	50,0
číslo plasticity I <sub>p</sub> [%]	31	číslo konzistence I <sub>c</sub> [-]	0,8 - tuhá
vlhkost vzorku w [%]	24,4	obsah organických látek [%]	---

Klasifikace zeminy podle ČSN 73 6133, příloha A <sup>(1)</sup>	
Klasifikace zeminy	F6 CI - jíl se střední plasticitou
Namrzavost podle zrnitostního kritéria	nebezpečně namrzavé
Vhodnost zeminy do aktivní zóny podle tab. A.1	nevhodná
Vhodnost zeminy do násypu podle tab. A.1	podmínečně vhodná

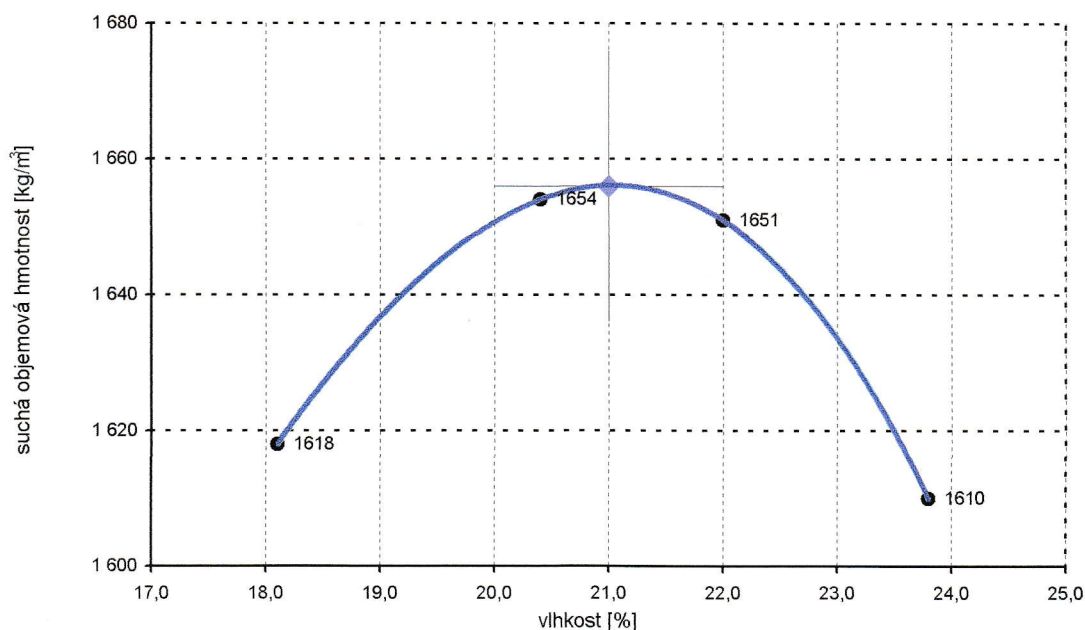
Zjištěné údaje					Výsledek	
vlhkost [%]	18,1	20,4	22,0	23,8		$w_{opt}$	21,0
suchá objemová hmotnost [kg/m³]	1618	1654	1651	1610		$\rho_{d,max,PS}$	1 656

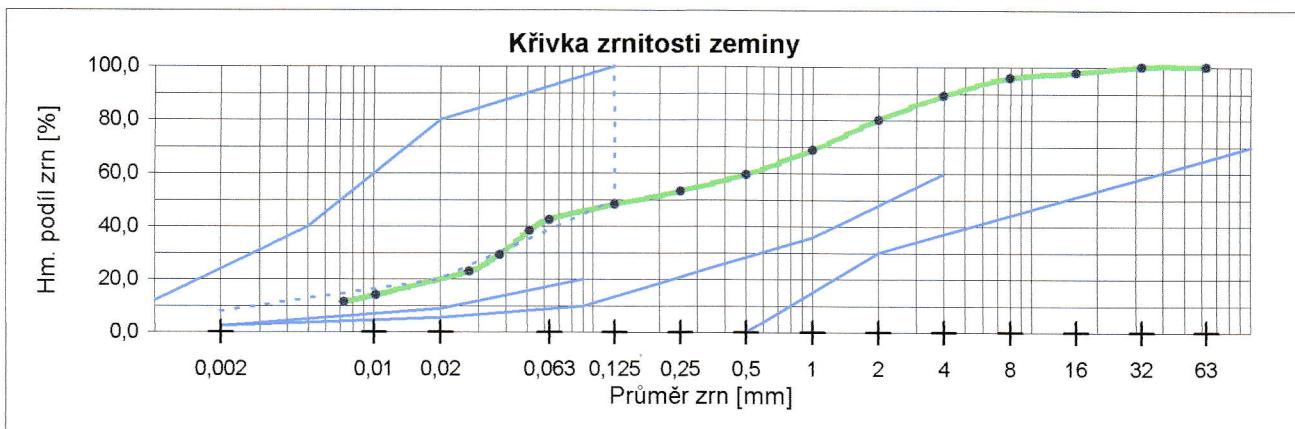
Průměr zrn [mm]	Hmot. podíl [%]
63	100,0
32	100,0
16	97,9
8	95,9
4	89,1
2	80,0
1	68,6
0,5	59,4
0,25	53,3
0,125	48,3
0,063	42,5
0,0315	38,3
0,015	29,2
0,0075	22,9
0,00375	14,1
0,001875	11,4

Naměřené a vypočítané hodnoty:			
mez plasticity w <sub>P</sub> [%]	19,0	mez tekutosti w <sub>L</sub> [%]	48,0
číslo plasticity I <sub>p</sub> [%]	29	číslo konzistence I <sub>c</sub> [-]	1 - tuhá
vlhkost vzorku w [%]	18,6	obsah organických látek [%]	---

Klasifikace zeminy podle ČSN 73 6133, příloha A <sup>(1)</sup>	
Klasifikace zeminy	F4 CS - jíl písčité
Namrzavost podle zrnitostního kritéria	nebezpečně namrzavé
Vhodnost zeminy do aktivní zóny podle tab. A.1	podmínečně vhodná
Vhodnost zeminy do násypu podle tab. A.1	podmínečně vhodná

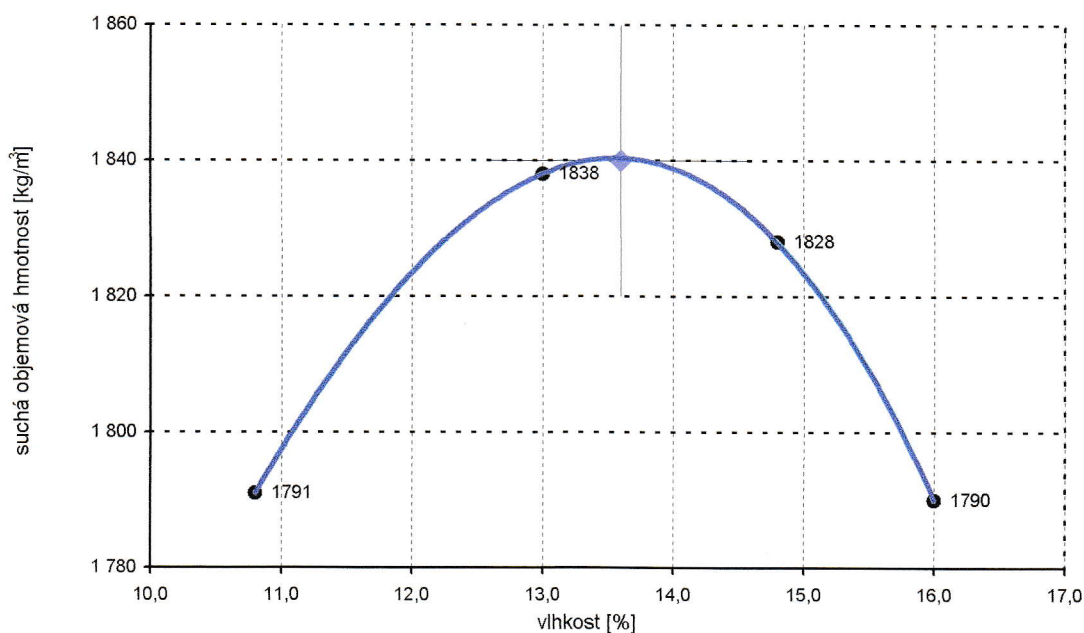
Zjištěné údaje					Výsledek	
vlhkost [%]	10,8	13,0	14,8	16,0		$w_{opt}$	13,6
suchá objemová hmotnost [kg/m³]	1791	1838	1828	1790		$\rho_{d,max,PS}$	1 840
