Základní škola,

Šmeralova 15, Karlovy Vary

Prohlídka přístupných konstrukcí krovu

z hlediska působení dřevokazných škůdců

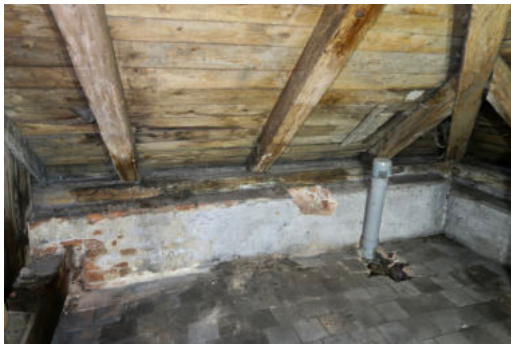
Foto 1

Celkový pohled: **foto 1.**

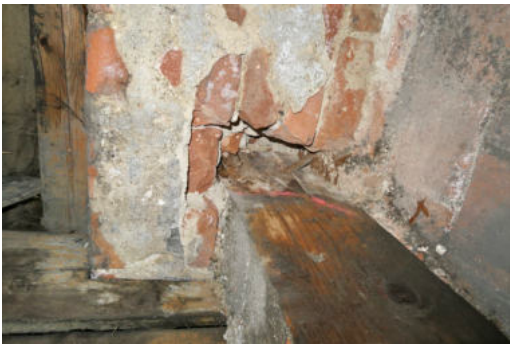
Foto 2

Poškození až silná destrukce zazděného hlaví vazného trámu v kapse zdiva celulózovorním typem dřevokazné houby: **foto 2.**

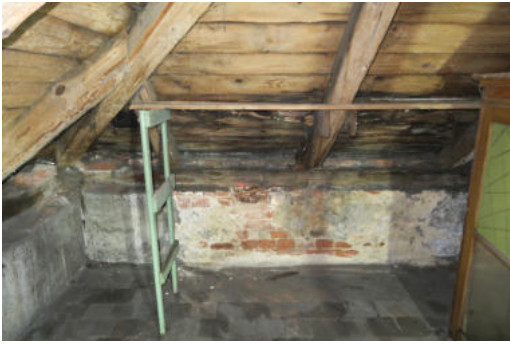
Foto 5

Skvrny na bednění svědčí o extrémně silném zatékání do bednění v oblasti okolo paty krovu.

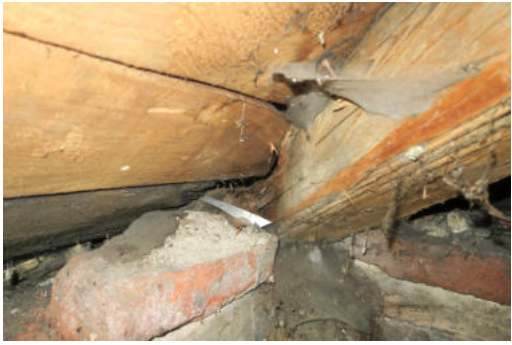
Foto 6

Destrukce zhlaví nárožní krokve: **foto 6.**

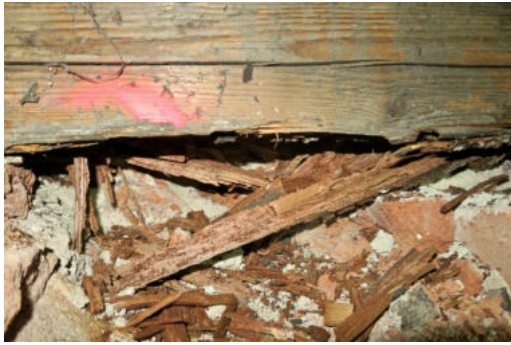
Foto 7

Destrukce pozednice v odkryté sondě: **foto 7.**

Vzorek 16: Rod trámovka.

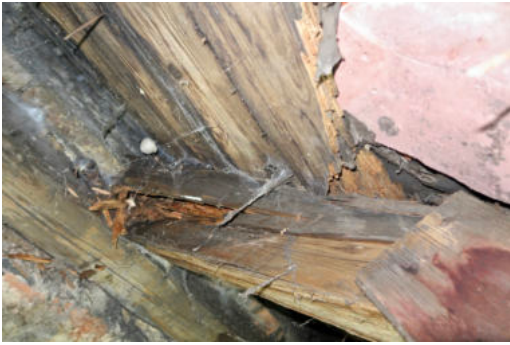
Foto 8

Poškození zhlaví krokve: **foto 8.**

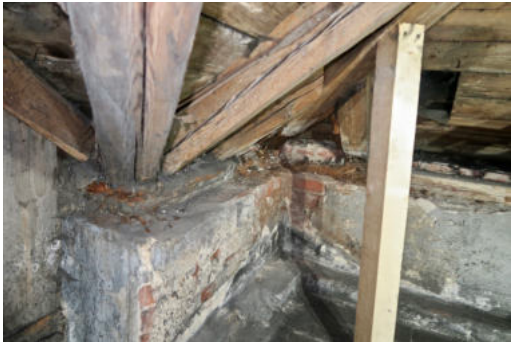
Foto 9

Poškození až totální destrukce všech konstrukcí ve vazbách okolo nároží a úžlabí: **foto 9.**

Pozn.: Nárožní krokv je provizorně podepřena, hrozí propad této části střechy.

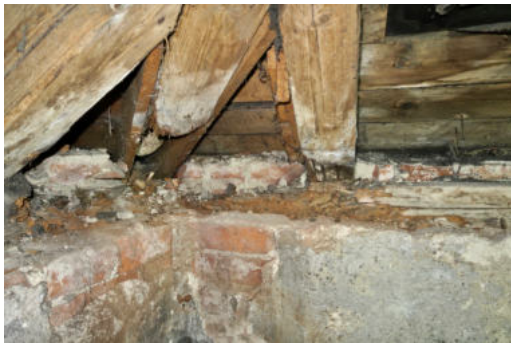
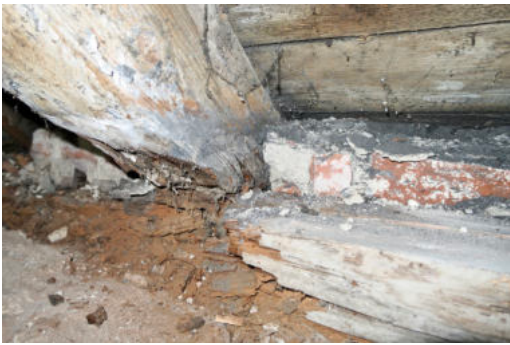
Totální destrukce všech konstrukcí (pozednice, zhlaví krokví) ve vazbách okolo nároží: **foto 10, 11.**

Vzorek 1: Dřevomorka domácí.

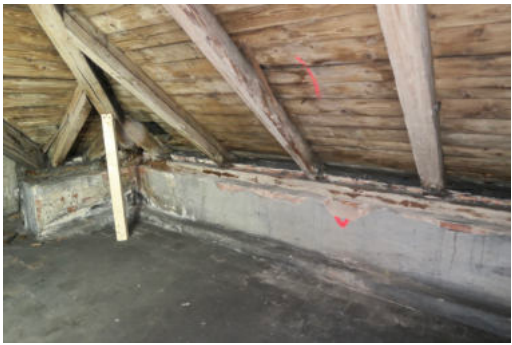
Foto 12

Na povrchu bednění jsou skvrny od dlouhodobého zatékání. Pozednice je ze zadní strany uložena neprodyšně, z přední strany byly odstraněny omazávky a odkryty sondy pod její spodní stranu.

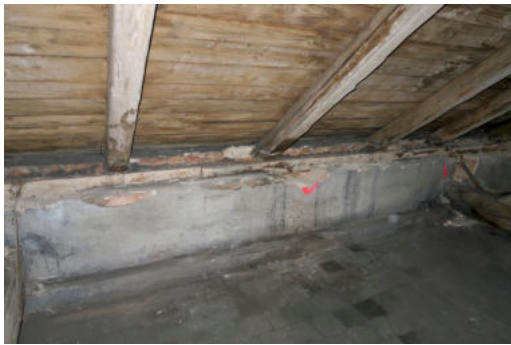
Foto 13

Na povrchu bednění jsou skvrny od zatékání. Pozednice je ze zadní strany uložena zcela neprodyšně, z přední spodní strany pozednice byly odstraněny omazávky, pod pozednicí byly odkryty malé sondy.

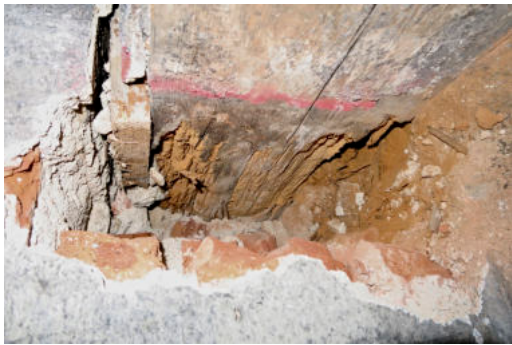
Foto 14

Destrukce zhlaví vazného trámu po uvolnění z dlouhodobého zazdění v koruně zdiva: **foto 14.**

Vzorek 2: Spolupůsobení dřevokazného hmyzu z čeledí červotočovitých a tesaříkovitých a hub z čeledi chorošovitých, převažují rody trámovka a outkovka. Suspektní dřevomorka domácí.

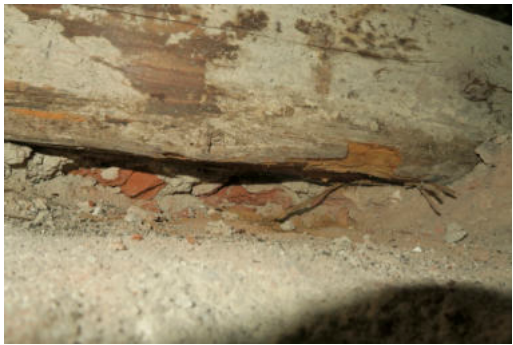
Foto 15

Poškození pozednice v sondě kombinovanou činností dřevokazného hmyzu a celulózovorních dřevokazných hub: **foto 15.**

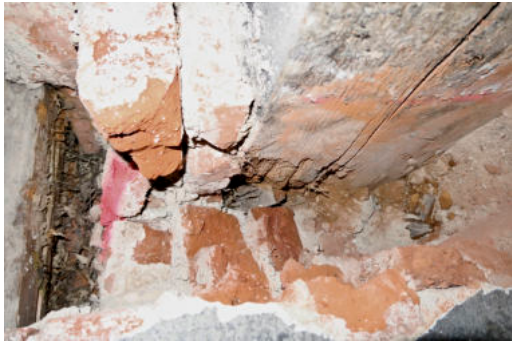
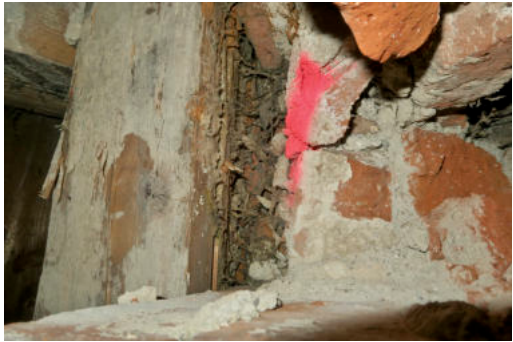
Destrukce zhlaví vazného trámu a pozednice krokví kombinovanou činností dřevokazného hmyzu a celulózovorních dřevokazných hub v rozsahu odkrytých sond: **foto 17, 18.**

Vzorek 4: Dřevomorka domácí.

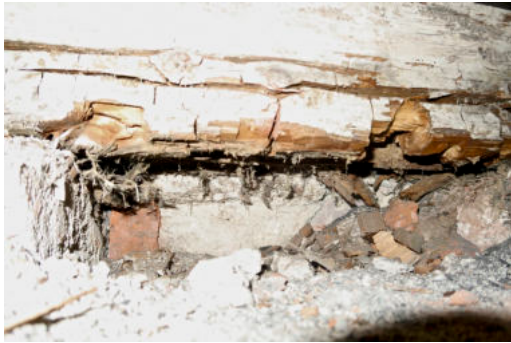
Foto 19

Poškození až totální destrukce pozednice v sondě kombinovanou činností celulózovorních dřevokazných hub: **foto 19.**

Vzorek 5: Dřevomorka domácí.

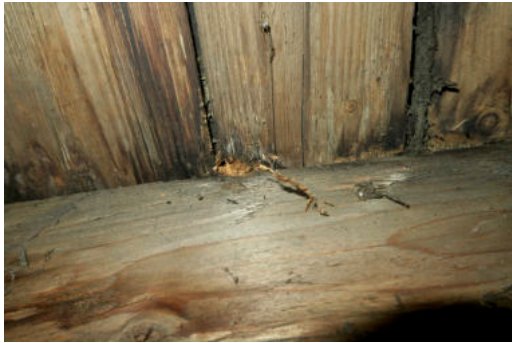
Foto 20

Destrukce bednění a horní strany krokve činností celulózovorních dřevokazných hub: **foto 20.**

Vzorek 6: Rod trámovka, dřevomorka nebyla prokázána.

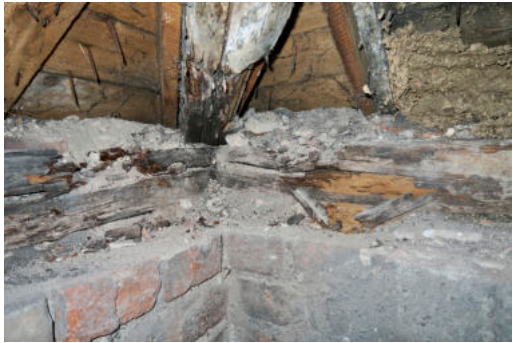
Foto 21

Totální destrukce všech konstrukcí (pozednice, zhlaví krokví) ve vazbách okolo nároží kombinovanou činností celulózovorních dřevokazných hub a dřevokazného hmyzu. Podle výletových otvorů se jedná o čele'd červotočovitých: **foto 21.**

Vzorek 7: Ve zhotovených preparátech zachyceny i hyfy dřevomorky domácí.

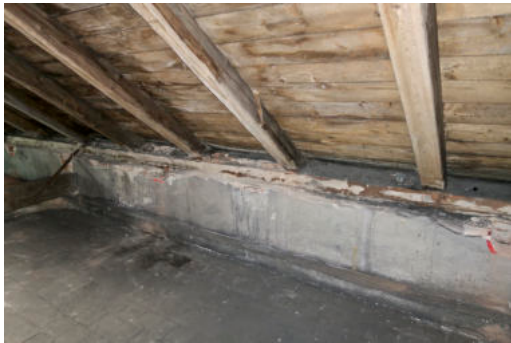
Foto 22

Omazávky z přední strany pozednice jsou již odstraněny, zadní strana je však uložena neprodyšně. Na povrchu bednění jsou patrné skvrny po zatékání.

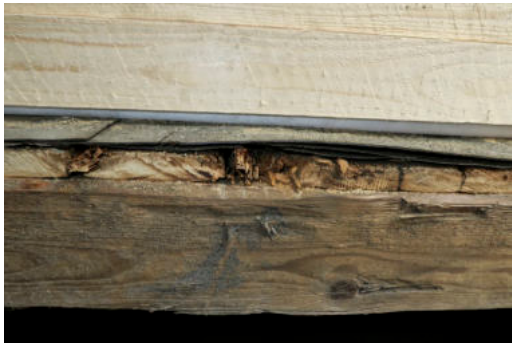
Foto 23

Ze spodní strany zdánlivě zcela zdravá prkna po proříznutí stavebního otvoru vykazují destrukci celého profilu: **foto 23.**

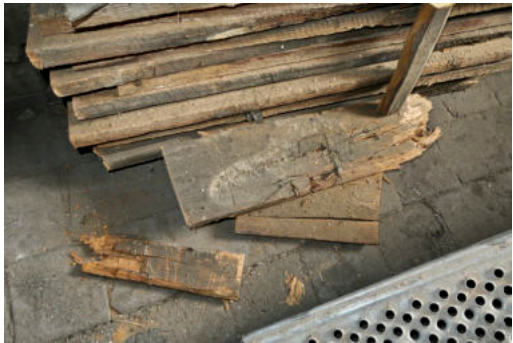
Foto 24

Pohled na horní (rubové) strany vyříznutých prken bednění: **foto 24.**

Pozn.: Spodní (pohledové) strany bednění jsou zdánlivě bez závad, tzn., že bez sejmutí krytiny nelze poškození lokalizovat.

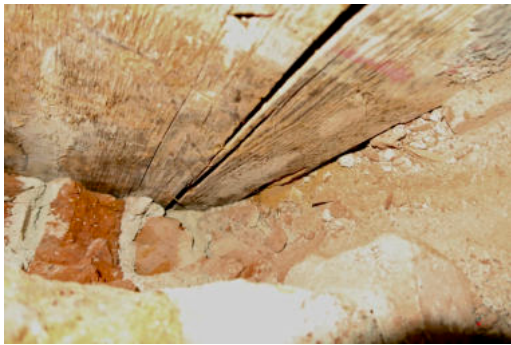
Foto 25

Destrukce spodní části zhlaví vazného trámu: **foto 25.**

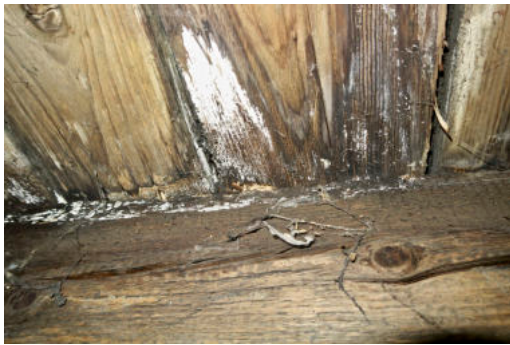
Foto 26

Destrukce bednění a související horní strany krokve celulózovorními dřevokaznými houbami: **foto 26.**

Vzorek 8: Rod trámovka.

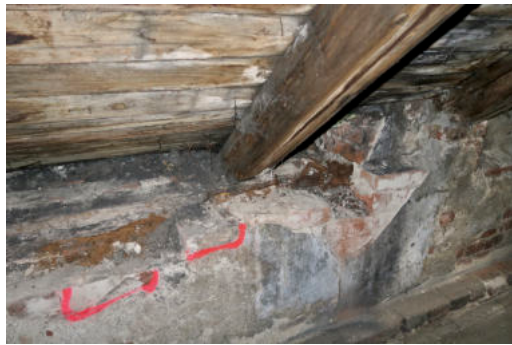
Foto 27

Po odstranění suti a omazávek u paty krovu je patrná totální destrukce všech zpřístupněných konstrukcí (pozednice, zhlaví krokví): **foto 27.**

Vzorek 9: Spolupůsobení dřevokazného hmyzu z čeledí červotočovitých a tesaříkovitých a hub z čeledi chorošovitých. V lokalitě prokázána i dřevomorka domácí.

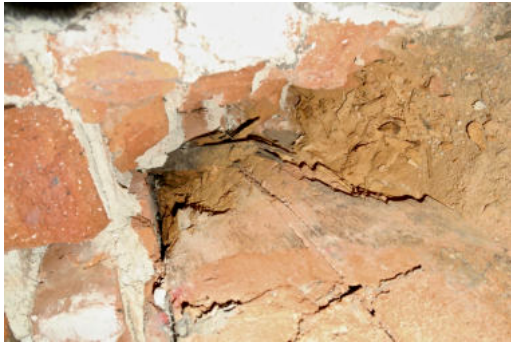
Foto 31

Destrukce zhlaví vazného trámu kombinovanou činností dřevokazného hmyzu a celulózovorních dřevokazných hub: **foto 31.**

Vzorek 10: Houby z čeledi chorošovitých. Dřevomorka ve vzorku nebyla prokázána.

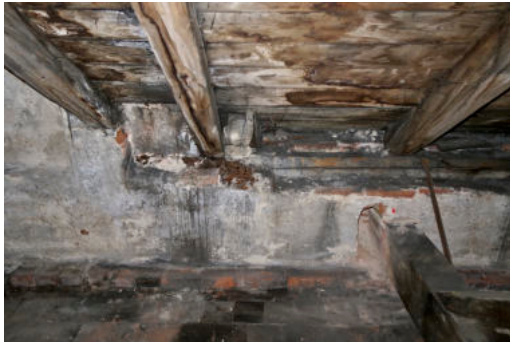
Foto 32

Celkový pohled na lokalitu, do níž dlouhodobě intenzivně zatéká: **foto 32.**

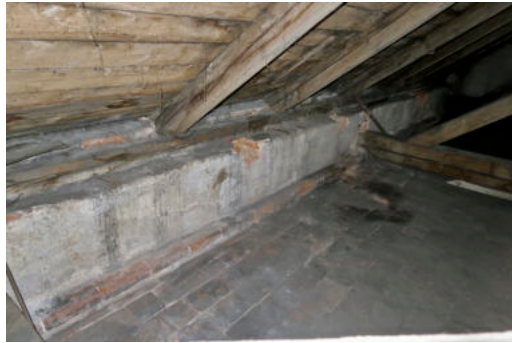
Foto 33

Pozednice krokví z přední strany uvolněna z omazávek, ze zadní strany uložena neprodyšně.

Do lokality dlouhodobě zatéká.

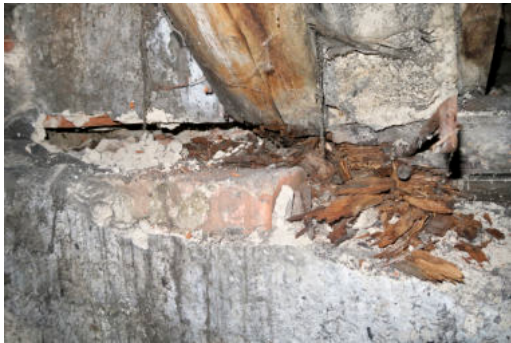
Foto 34

Totální destrukce pozednice a zhlaví souvisejících krokví: **foto 34.**

Dřevo již zcela ztratilo mechanické vlastnosti.

Vzorek 11: V preparátu jsou patrné v masivním množství zcela fragmentované hyfy vyšších hub, převažuje trámovka. Ojediněle se vyskytují tlustostěnné hyfy. Suspektní dřevomorka.

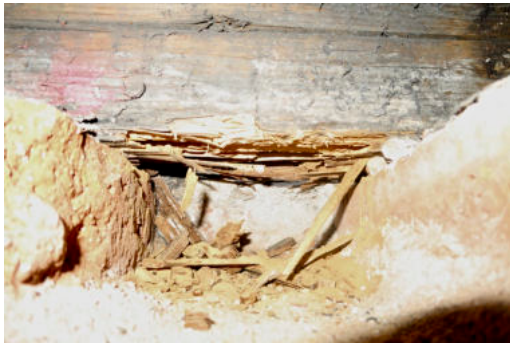
Foto 35

Poškození pozednice v sondě kombinovanou činností dřevokazného hmyzu a celulózovorních dřevokazných hub: **foto 35.**

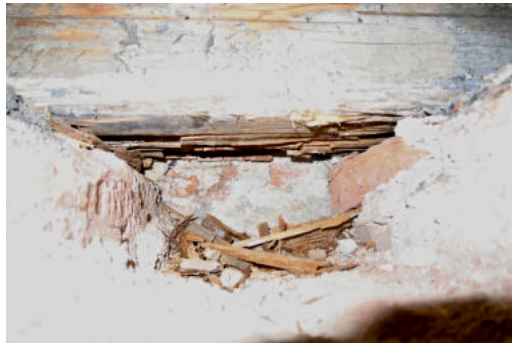
Foto 36

Poškození pozednice v sondě kombinovanou činností dřevokazného hmyzu a celulózovorních dřevokazných hub: **foto 36.**

Vzorek 12: Převažují houby z čeledi chorošovitých. Prokázány i typické hyfy dřevomorky domácí.

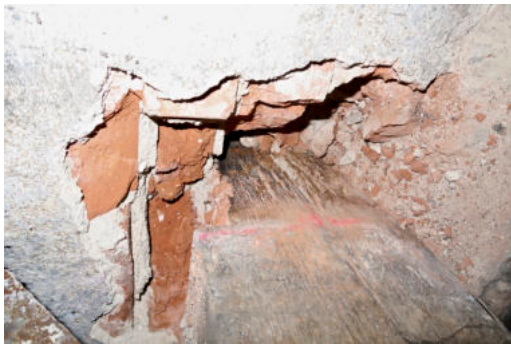
Foto 37

Destrukce zhlaví vazného trámu do hloubky cca 2 - 3cm: **foto 37.**

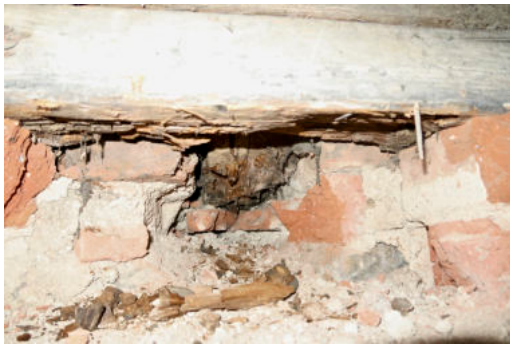
Foto 38

Destrukce spodní strany pozednice a souvisejícího zhlaví krokve. Stav je patrný až po zpřístupnění konstrukcí v sondě: **foto 38.**

Vzorek 13: Dřevomorka domácí.

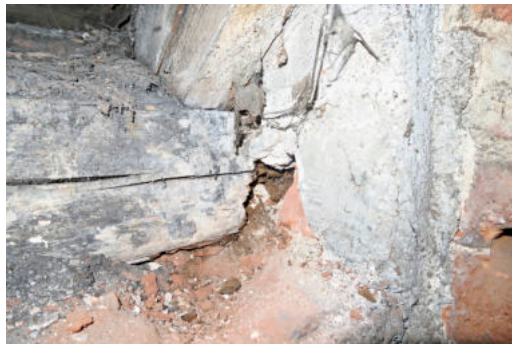
Foto 39

Destrukce konstrukcí vazby uložené podél zdiva, tzn. destrukce zhlaví pozednice, zhlaví krokve, zhlaví vazného trámu: **foto 39, 40, 41.**

Vzorek 14: Dřevomorka domácí.

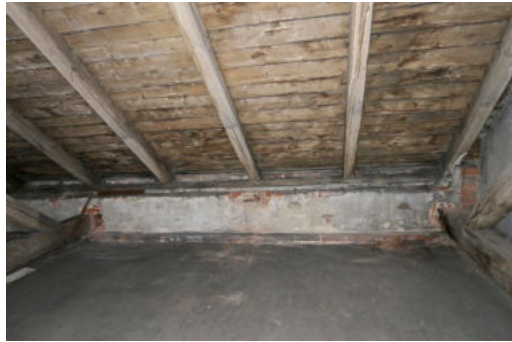
Foto 42

Do bednění dlouhodobě zatéká.

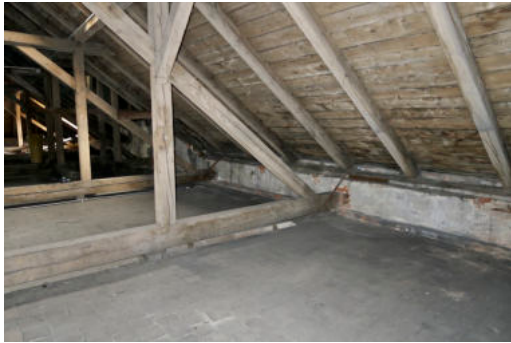
Foto 43

Do bednění dlouhodobě zatéká, zejména v partii okolo paty krovu.

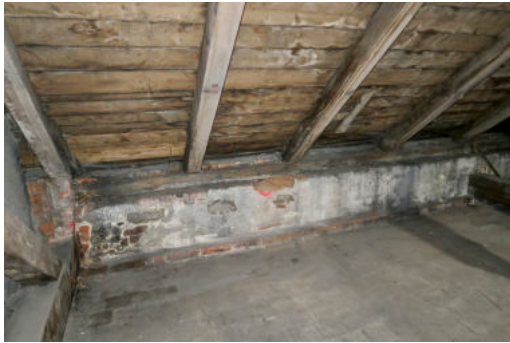
Foto 44

Dlouhodobé masivní zatékání do bednění i paty krovu.

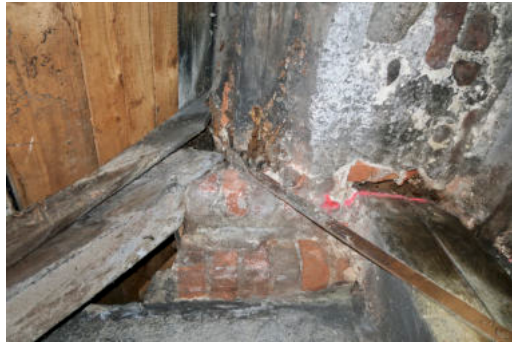
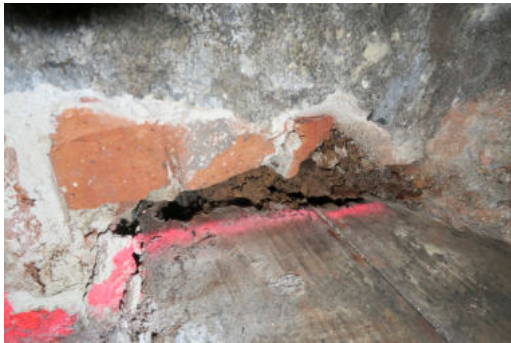
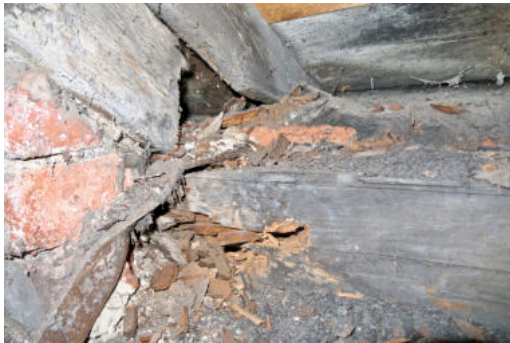
Destrukce konstrukcí vazby uložené podél zdiva, tzn. destrukce zhlaví pozednice, zhlaví krokve, zhlaví vazného trámu. Stav je patrný až po zpřístupnění konstrukcí v sondách: **foto 45, 46, 47.**

Vzorek 15: Ve zhotovených preparátech převažují houby z čeledi chorošovitých. Prokázána však byla i dřevomorka domácí.

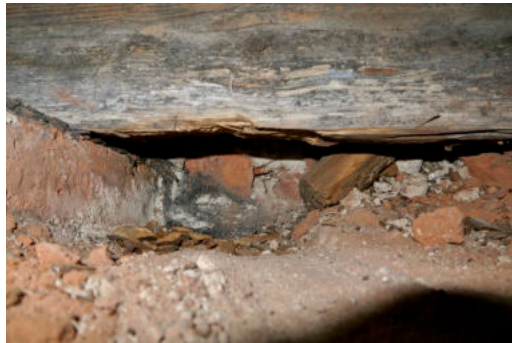
Foto 48

Destrukce spodní strany pozednice kombinovanou činností celulózožovorných dřevokazných hub. Patrné až po zpřístupnění konstrukce v sondě: **foto 48**.

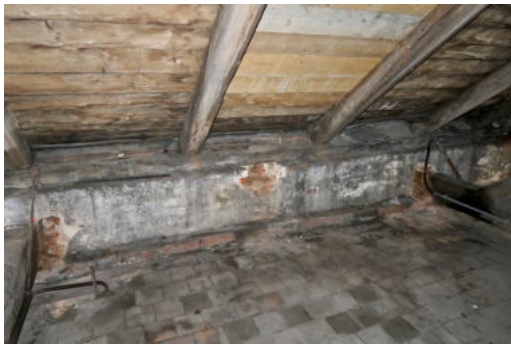
Foto 49

Okolo paty krovu a vpravo vedle nově vloženého bednění jsou zřetelné skvrny po masivním zatékání.

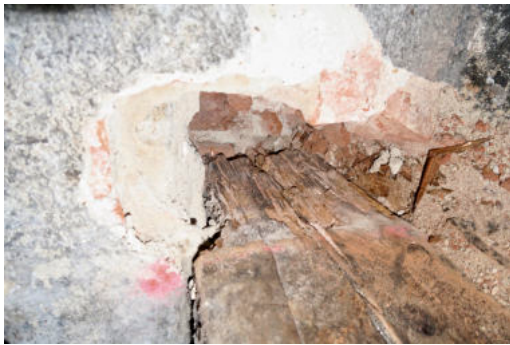
Foto 50

Destrukce zhlaví vazného trámu kombinovanou činností celulózožovorných dřevokazných hub: **foto 50**.

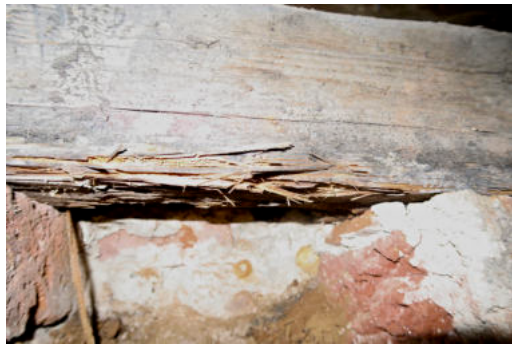
Foto 51

Destrukce spodní strany pozednice kombinovanou činností dřevokazného hmyzu a celulózožovorných dřevokazných hub. Patrné až po zpřístupnění konstrukce v sondě: **foto 51**.

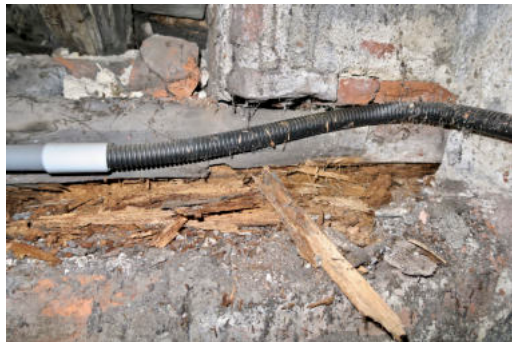
Foto 54

Totální destrukce pozednice, zhlaví krokve kombinovanou činností celulózožovorných dřevokazných hub a dřevokazného hmyzu. Patrné až po zpřístupnění konstrukcí v sondách: **foto 53, 54**.

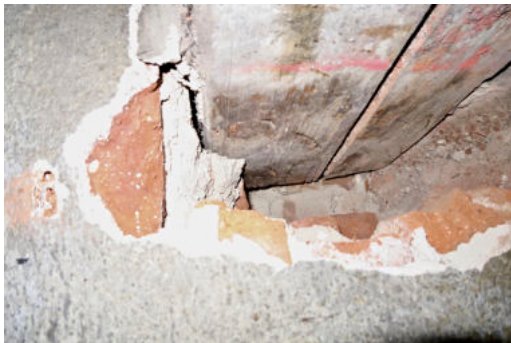
Foto 55

Zhlaví vazného trámu po zpřístupnění v sondě nevykazuje poškození: **foto 55**.

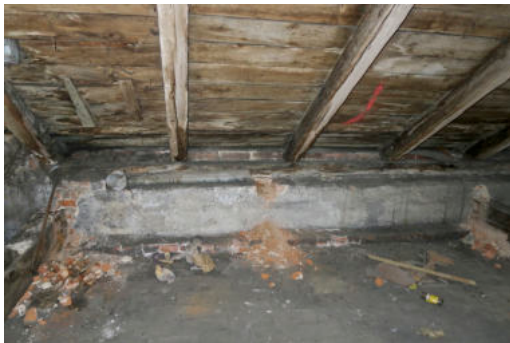
Foto 56

Celkový pohled na lokalitu, kam dlouhodobě masivně zatéká: **foto 56**.

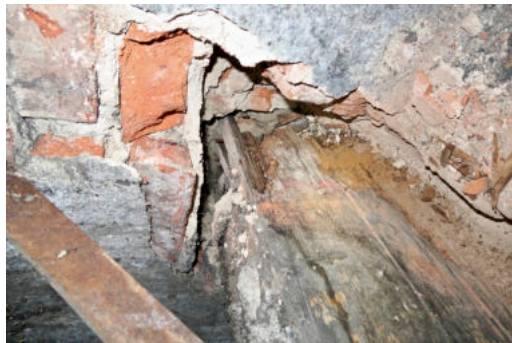
Foto 57

Destrukce zhlaví vazného trámu kombinovanou činností celulózožovorných dřevokazných hub po jeho uvolnění ze zadržování: **foto 57**.

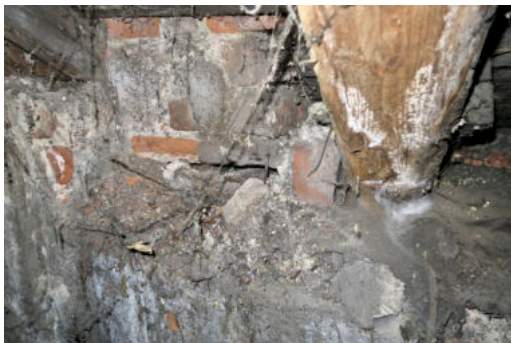
Foto 58

Destrukce pozednice, zhlaví krokve v neprodyšném zanesení sutí a uložení do koruny zdiva: **foto 58.**

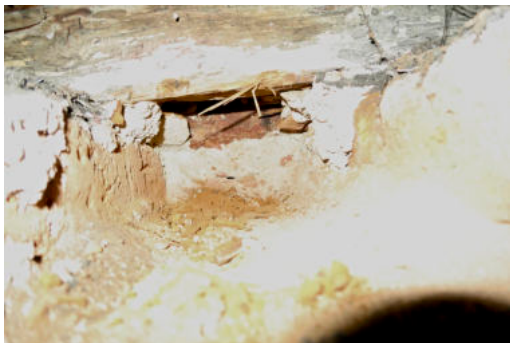
Foto 59

Destrukce zadní strany pozednice je patrné až po zpřístupnění konstrukcí v sondách: **foto 59.**

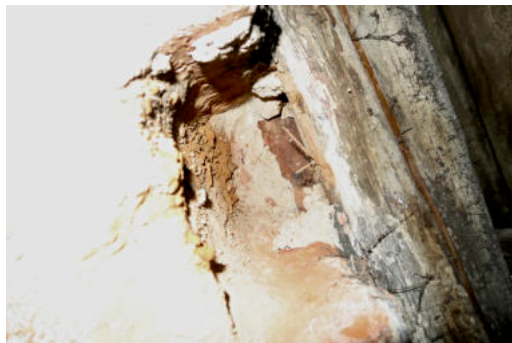
Foto 60

Destrukce zadní strany pozednice je patrné až po zpřístupnění konstrukcí v sondách: **foto 60.**

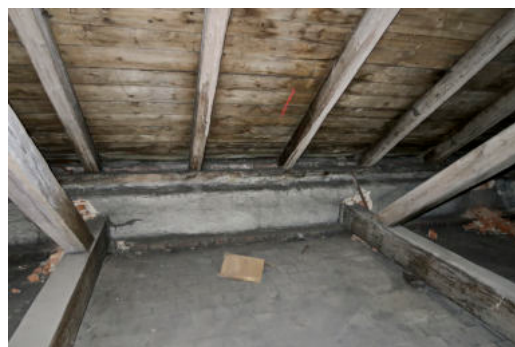
Foto 61

Skvrny na bednění po zatékání.

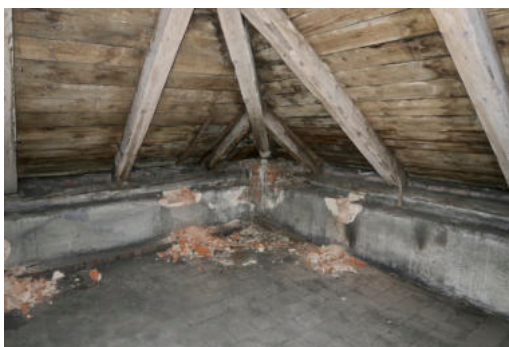
Foto 62

Skvrny po zatékání na povrchu bednění.

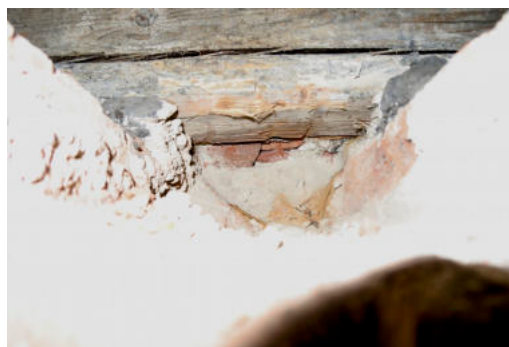
Foto 63

Destrukce zadní strany pozednice patrná po zpřístupnění v sondě : **foto 63.**

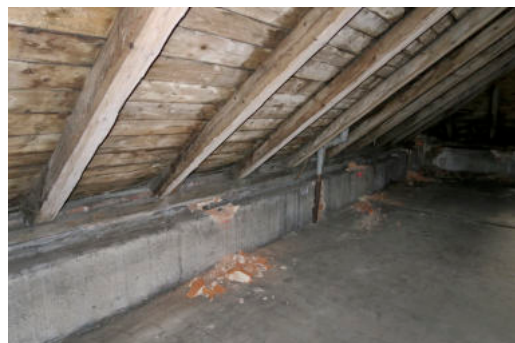
Foto 64

Spodní strana pozednice přetažena maltovou omazávkou. Zadní strana u zvýšené nadezdívky uložena neprodyšně. Skvrny na bednění svědčí o zatékání.

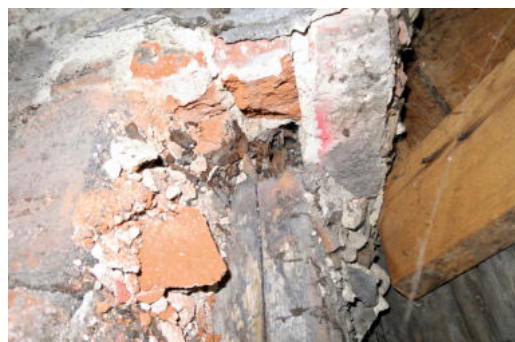
Foto 67

Destrukce pozednice po uvolnění a zpřístupnění ze zanesení sutí: **foto 67.**

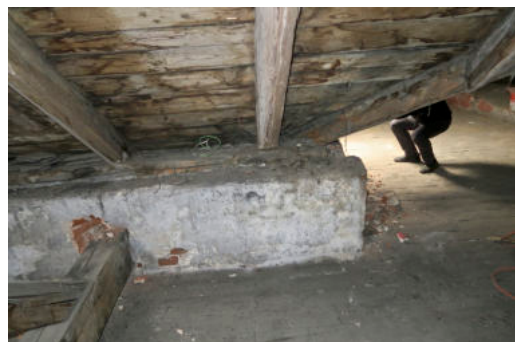
Foto 70

Celkový pohled na lokalitu okolo nároží, kam dlouhodobě zatékalo: **foto 70.**

Pozednice zanesena sutí, zapuštěna do omazávek.

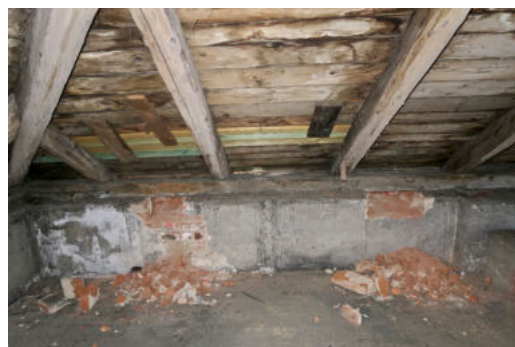
Foto 73

Skvrny na bednění od vlhkosti.

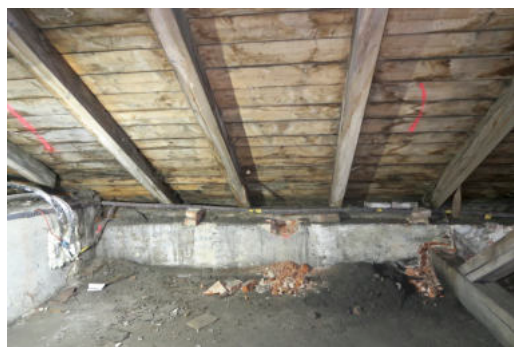
Foto 75

Skvrny na bednění od vlhkosti. Plodnice trámovky na spodní straně bednění signalizují dlouhodobé zvýšení vlhkosti dřeva, totální destrukci prken: **foto 76.**

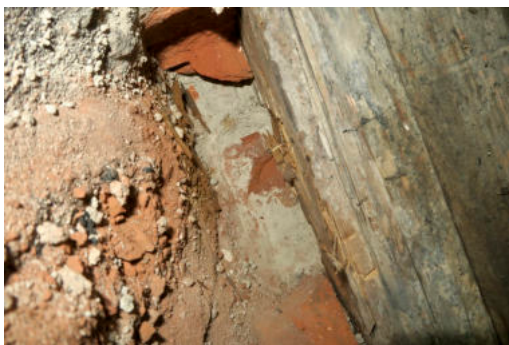
Foto 77

Destrukce spodní pozednice celulózovorními typy dřevokazných hub je patrná až po zpřístupnění konstrukce v sondě: **foto 77.**

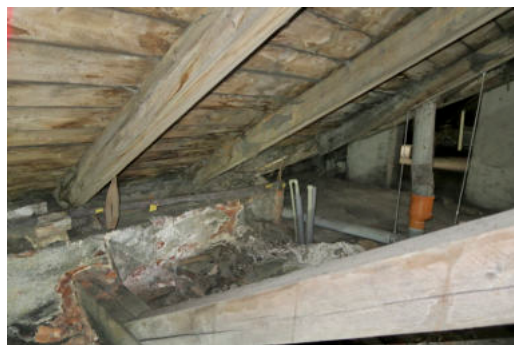
Foto 78

Celkový pohled na lokalitu okolo úžlabí, do níž dlouhodobě masivně zatékalo nebo zatéká: **foto 78.**

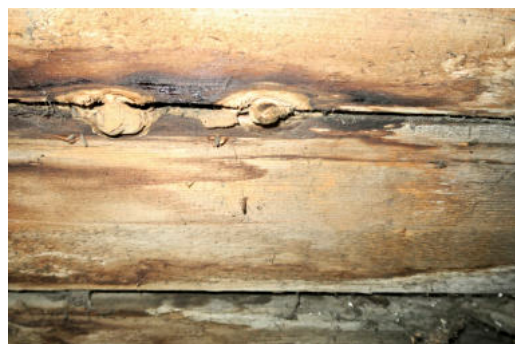
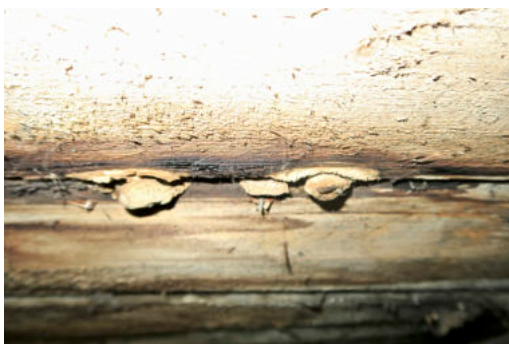
Plodnice trámovky na spodní straně bednění signalizují dlouhodobé zatékání a totální destrukci prken: **foto 79, 80.**

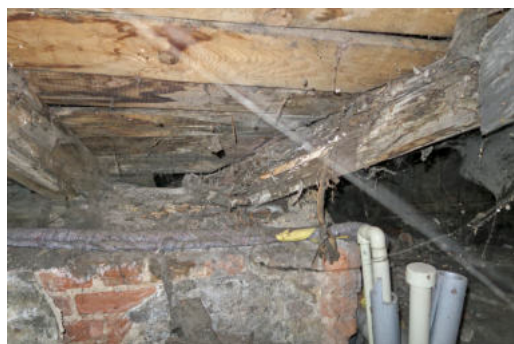
Foto 81

Celkový pohled na problematickou lokalitu pod úžlabím. Pozednice a související zhlaví krokví jsou zdestruovány: **foto 81.**

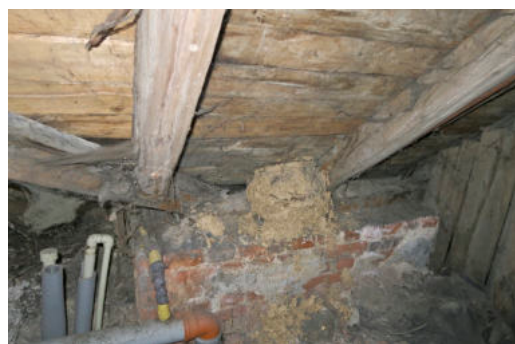
Foto 82

Celkový pohled na problematickou lokalitu pod úžlabím. Pozednice a zhlaví krokví zdestruovány: **foto 82.**
