Technická pomoc

Stavebně technický průzkum za účelem zjištění skladby střešní konstrukce

Bytový dům
Severní 869/5
360 05 Karlovy Vary

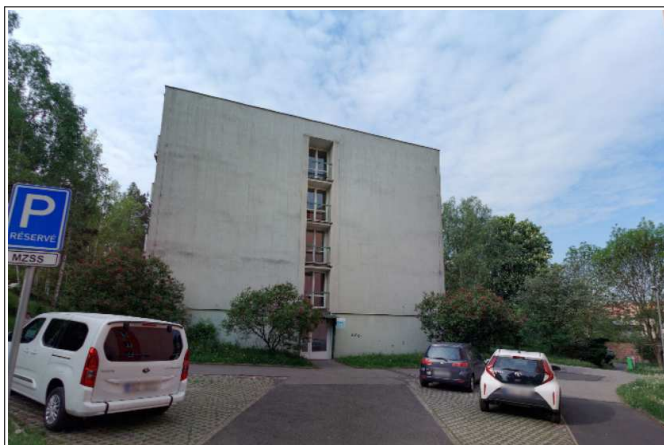
Foto /1/ Pohled na předmětný objekt

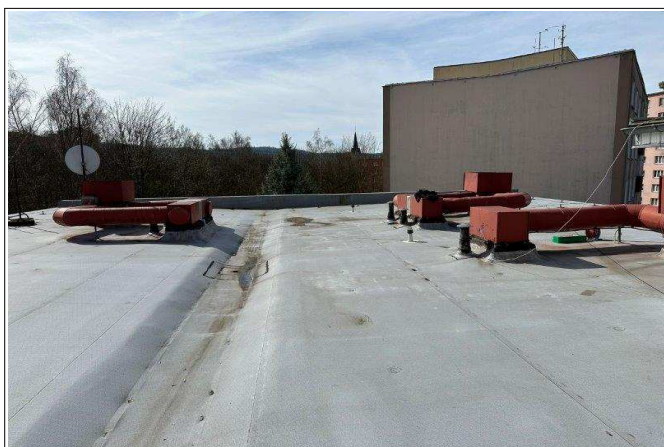
Řešenou konstrukcí je plochá střecha objektu (Foto /3/ -Foto /4/). Střecha je koncipovaná jako dvouplášťová s nevětranou vzduchovou vrstvou. Hydroizolační vrstvu tvoří hydroizolační fólie z měkčeného PVC. Na střechě se nachází strojovna výtahu, původní VZT zařízení, odvětrávací komínky, antény a vedení hromosvodu. Odvodnění střechy je řešeno pomocí mezistřešního žlabu se vnitřními vtoky.

Foto /3/ Pohled na předmětnou střechu

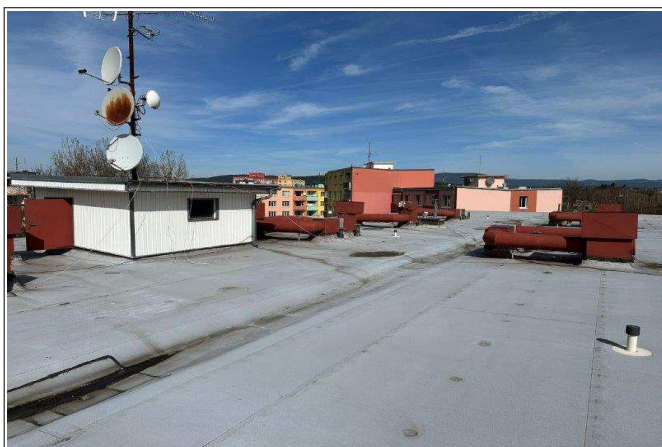
Foto /4/ Pohled na předmětnou střechu

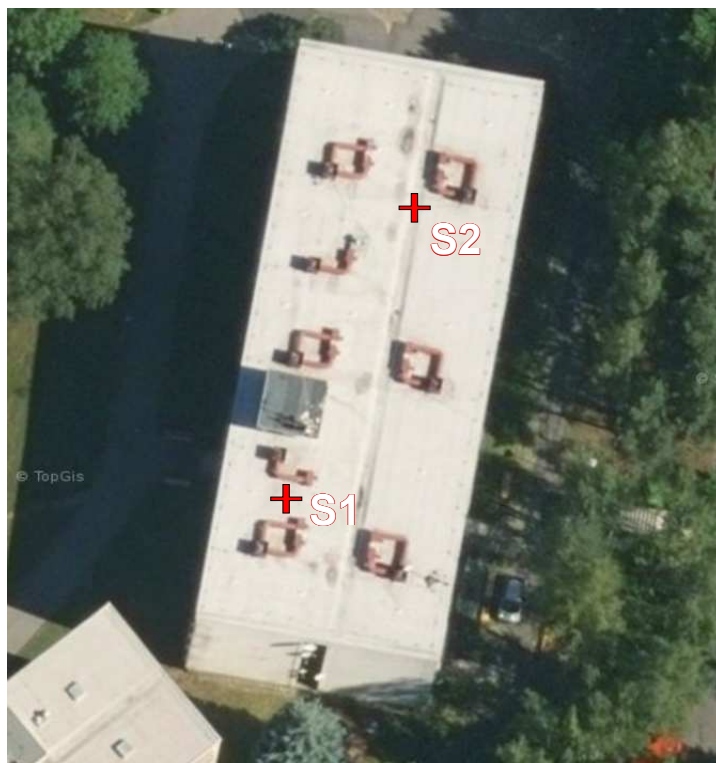
U předmětného objektu byly provedeny celkem 2 sondy. První sonda byla zvolena v ploše střechy. Druhá sonda poté byla provedena v mezistřešním žlabu. Poloha sond je vyznačena na leteckém snímku střechy níže (Foto /5/). Sondy byly po ukončení prací vodotěsně zavařeny přířezem hydroizolační vrstvy z hydroizolační PVC-P fólie.

Foto /5/ Vyznačení polohy sond na leteckém snímku střechy

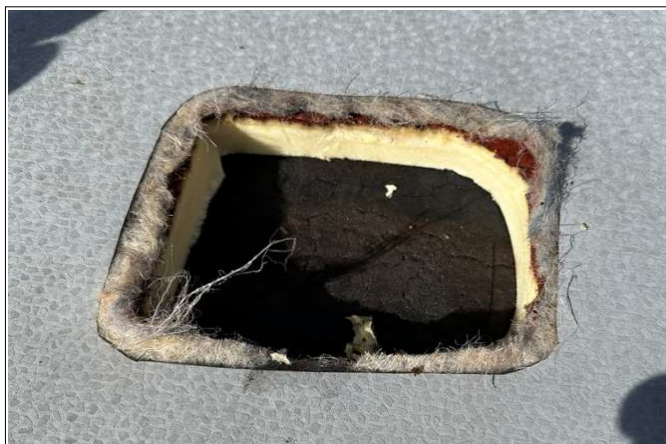
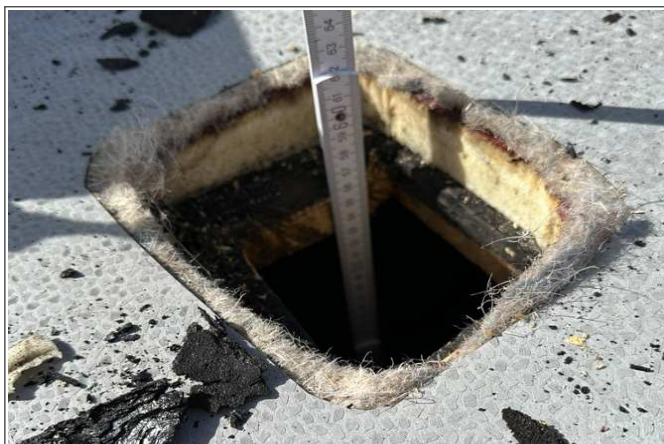
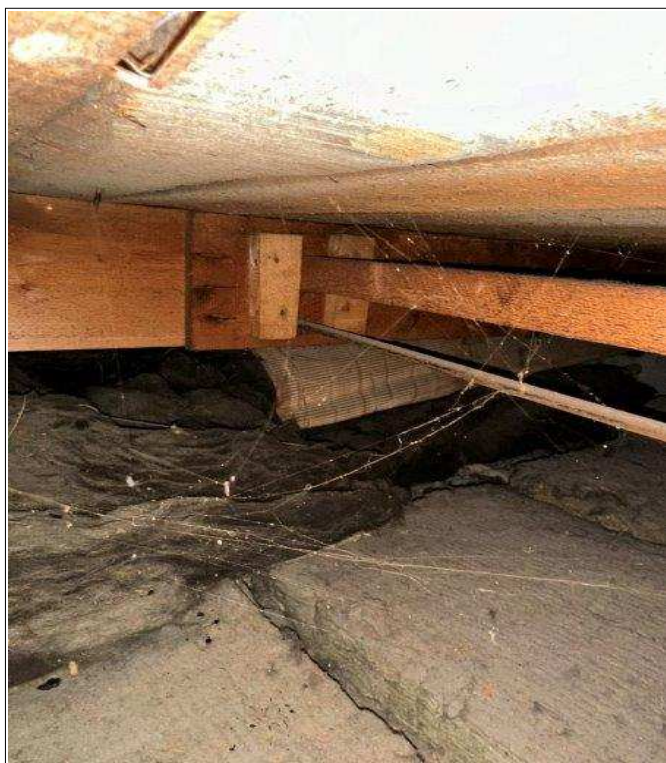
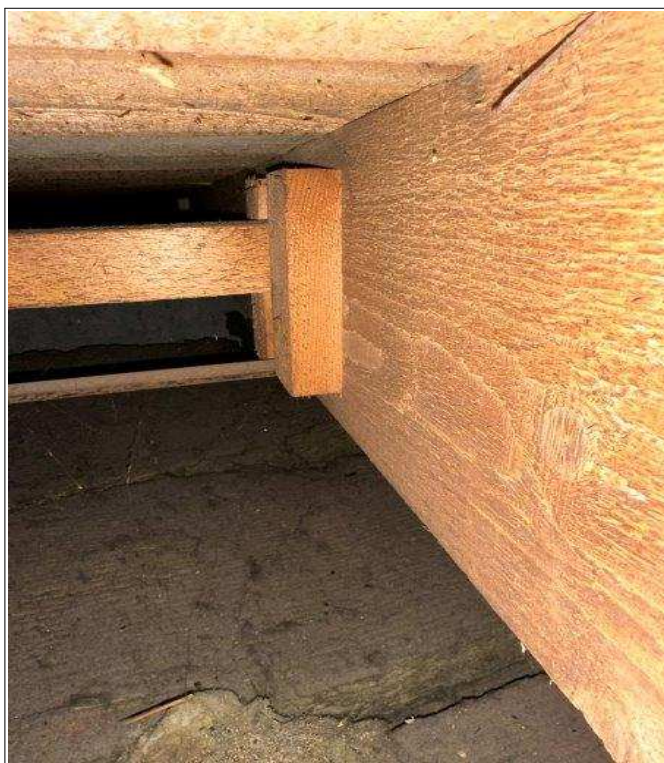
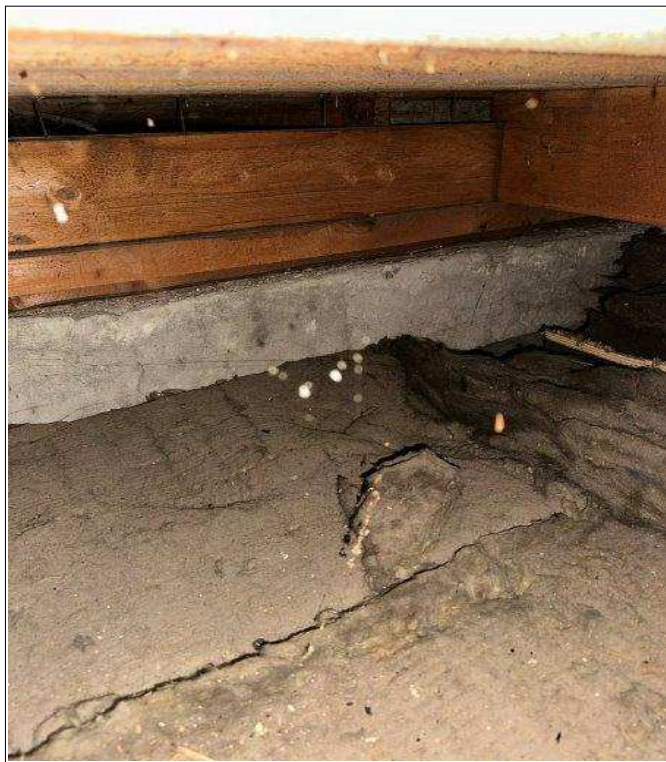
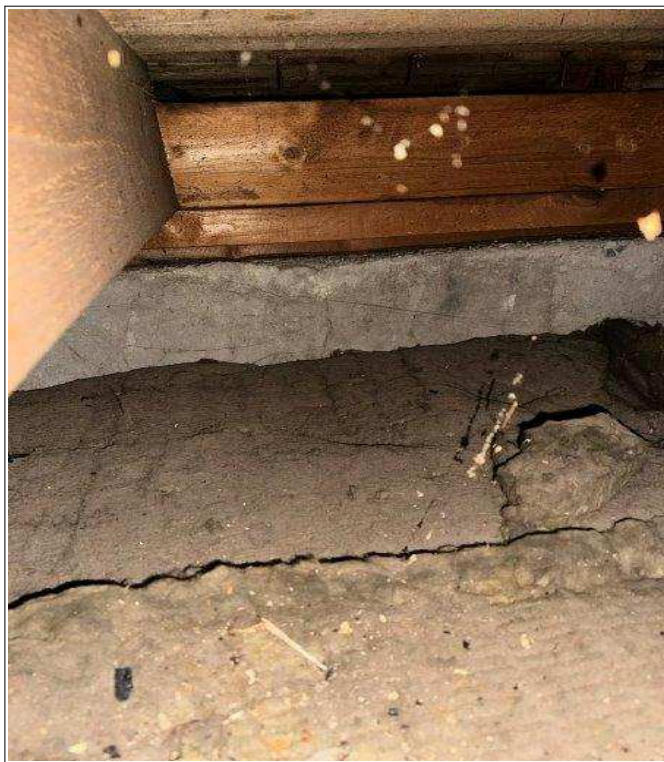
U jednotlivých vrstev nad původní hydroizolací v místě sondy S1 byla vizuálně zjištěna zvýšená vlhkost pod hydroizolační vrstvou. V sondě byly odměřeny tloušťky jednotlivých vrstev střechy. V sondě byla odměřena světlá vzdálenost mezi dvěma dřevěnými trámy 850 mm. Sonda byla provedena 5170 mm od kraje střechy.

Foto /6/ Pohled na sondu S1

Foto /7/ Pohled na sondu S1

Foto /8/ Pohled do sondy S1

Foto /9/ Pohled do sondy S1

Foto /10/ Pohled do sondy S1

Foto /11/ Pohled do sondy S1

Vrstva (v pořadí od exteriéru)	Stav	Tloušťka [mm]
Hydroizolační fólie z PVC-P	Bez viditelných stop po výrazné degradaci	~ 1,5
Separační textilie	Vlhká	~ 1
Desky z PUR pěny	Vlhké	~ 30
Souvrství asfaltových pásů	Degradované	~ 14
Dřevěné bednění	Suché	~ 24
Vzduchová nevětraná vrstva / dřevěné trámy	-	~ 420
Tepelná izolace z minerálních vláken	Vizuálně suchá	~ 105
Železobetonový strop	-	nezjištěno

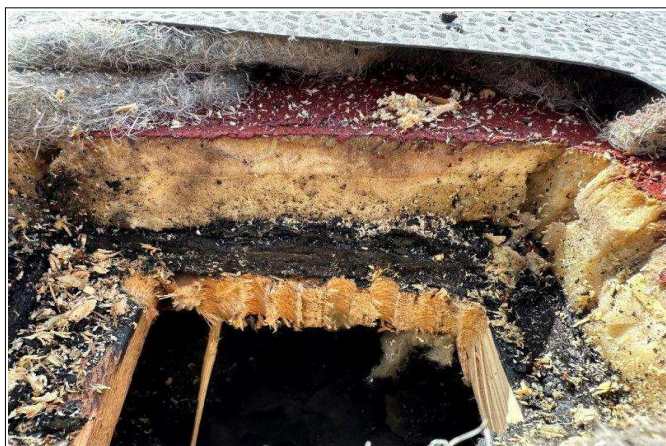
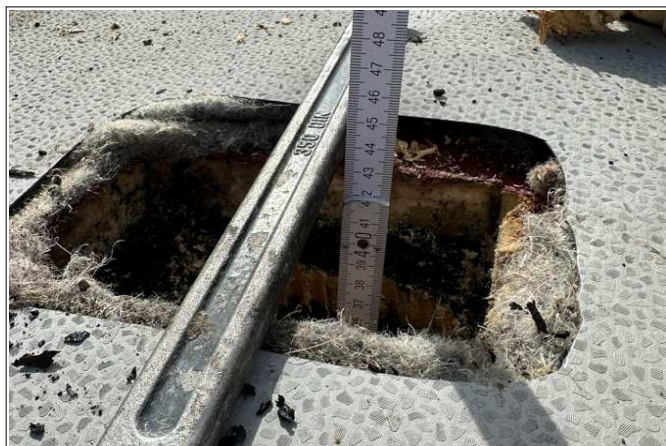
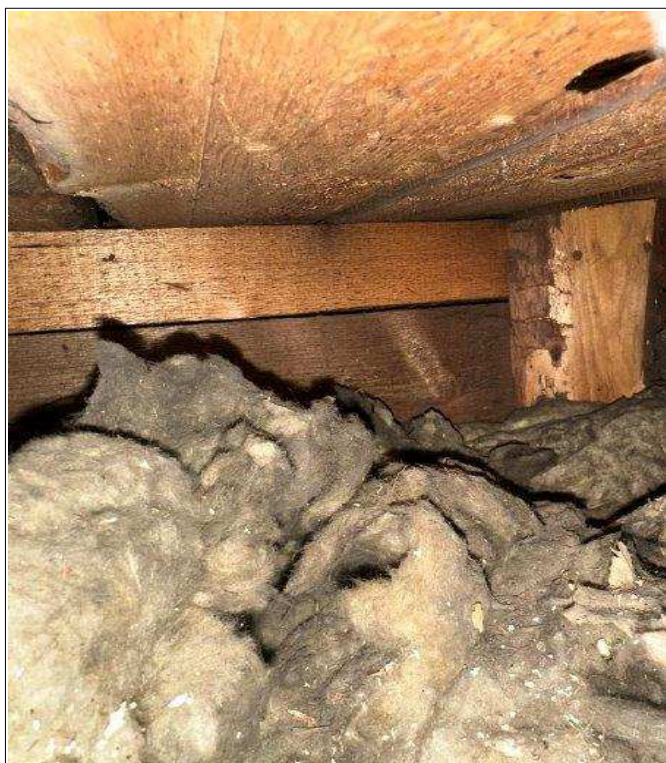
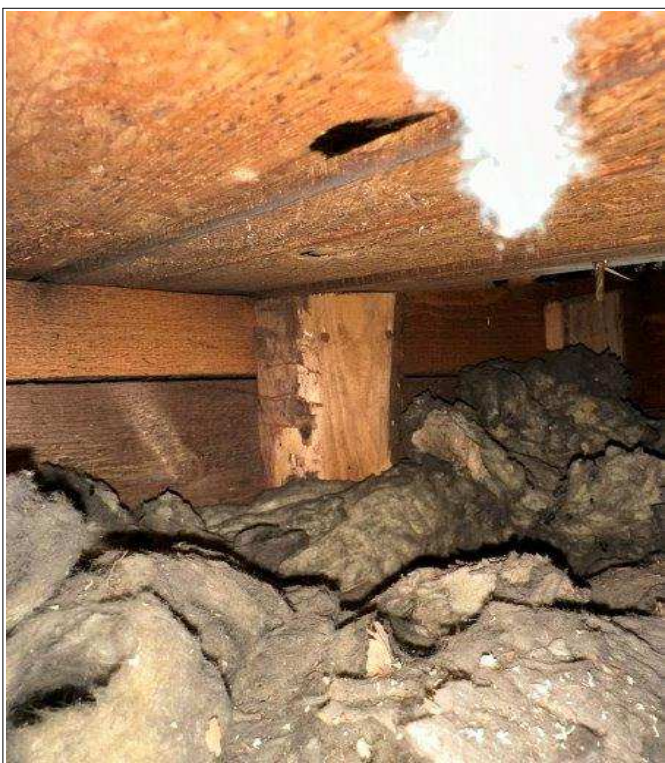
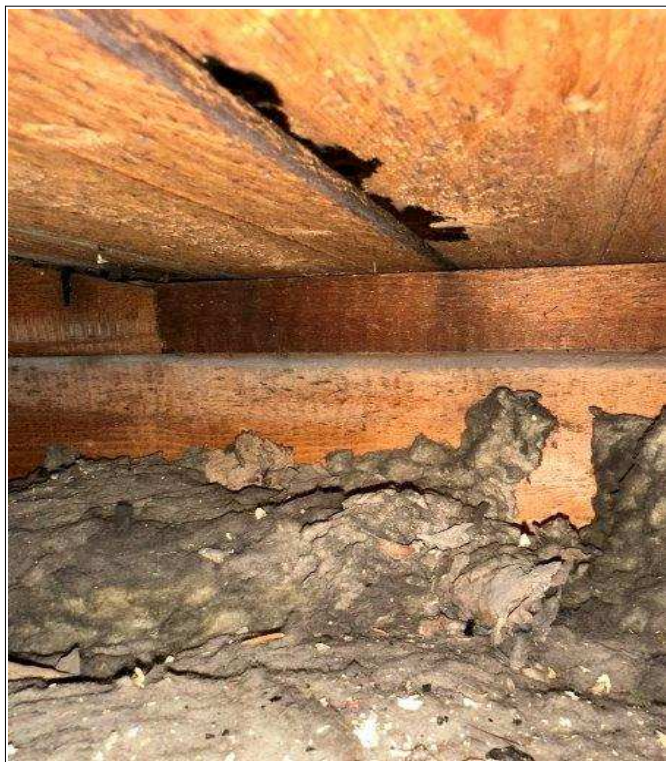
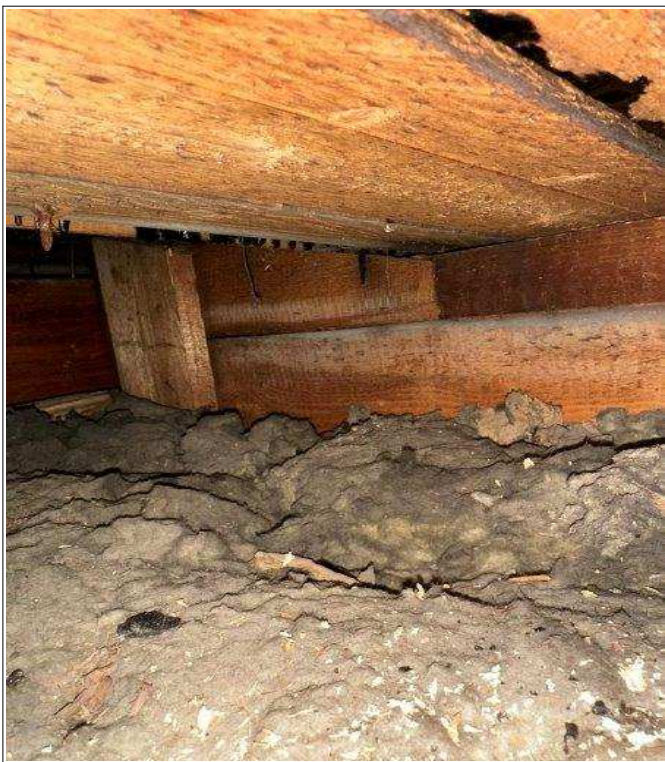
V místě sondy S2 byla zjištěna vlhkost i pod původní hydroizolací z asfaltových pásů. V sondě byly odměřeny tloušťky jednotlivých vrstev střechy.

Foto /12/ Pohled na souvrství sondy S2

Foto /13/ Pohled na sondu S2

Foto /16/ Pohled do sondy S2

Foto /17/ Pohled do sondy S2

Foto /18/ Pohled do sondy S2

Foto /19/ Pohled do sondy S2

Vrstva (v pořadí od exteriéru)	Stav	Tloušťka [mm]
Hydroizolační fólie z PVC-P	Bez viditelných stop po výrazné degradaci	~ 1,5
Separační textilie	Vlhká	~ 1
Desky z PUR pěny	Vlhké	~ 30
Souvrství asfaltových pásů	Degradované	~ 14
Dřevěné bednění	Vlhké na horním povrchu	~ 24
Vzduchová nevětraná vrstva / dřevěné trámy	-	~ 170
Tepelná izolace z minerálních vláken	Vizuálně suchá	~ 140
Železobetonový strop	-	nezjištěno

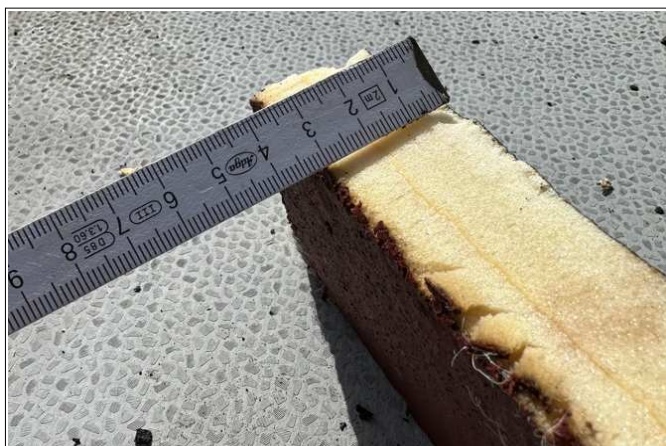
Foto /14/ PUR pěna ze sondy S2

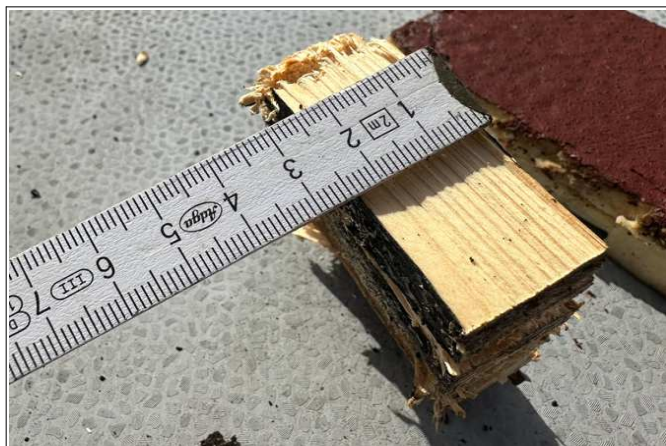
Foto /15/ Dřevěné bednění ze sondy S2
