zpráva č. D 25/19

**Doplňková diagnostický průzkum stavu předpětí nosné konstrukce  
mostu ev.č. M-10 (Dvorský most)**

Objednatel: **Statutární město Karlovy Vary**  
se sídlem: Moskevská 2035/21, 361 20 Karlovy Vary

červenec 2019

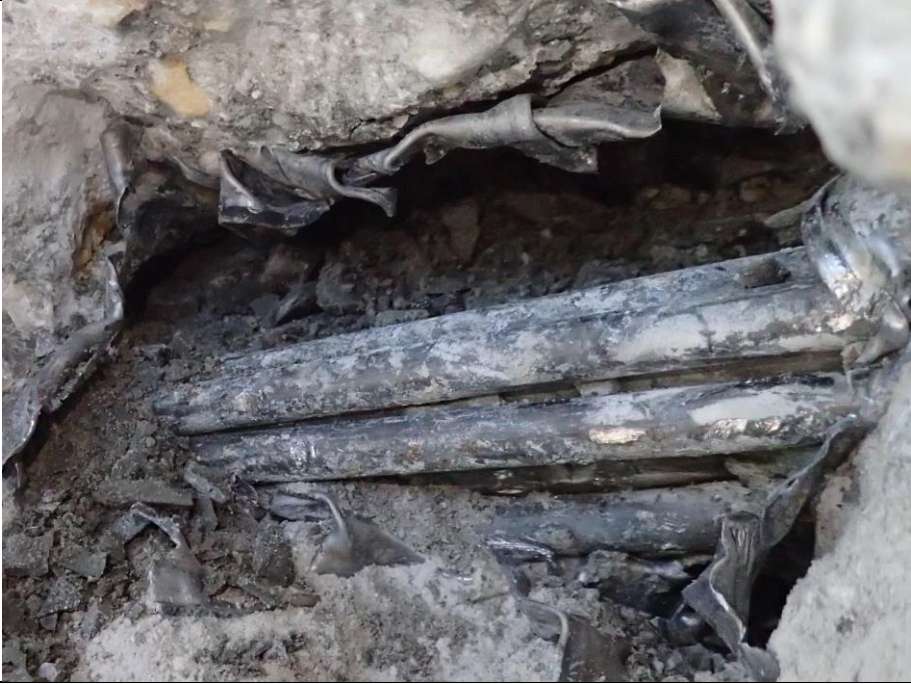
<b>Sonda:</b>	<b>SP1-1</b>
Pole, nosník:	<b>střední pole, krajní nosník na vtokové straně při P1</b>
Poloha sondy:	zvedaný kabel ve stojině nosníku ve vzdálenosti 1,5 m od čela
Popis sondy:	<ul style="list-style-type: none"> <li>- výztuže uložena v chráničce typu Sandrik</li> <li>- chránička bez koroze</li> <li>- <b>chránička nedostatečně zainjektována</b></li> <li>- <b>injektážní malta silně zavlhlá, měkká</b></li> <li>- výztuž prakticky bez korozního oslabení</li> </ul>

malta nevyplňuje celou chráničku

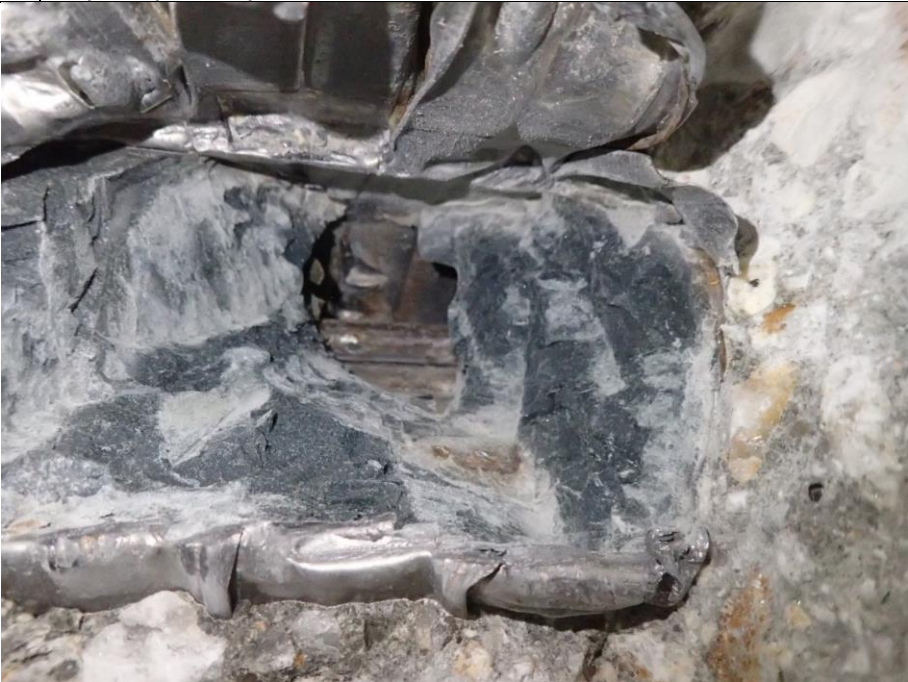
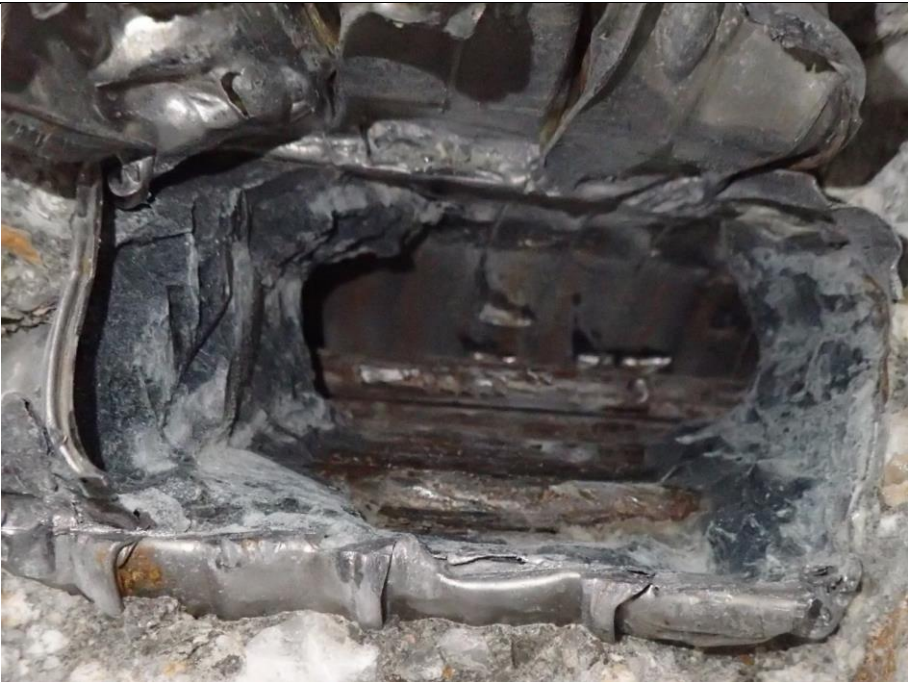
<b>Sonda:</b>	<b>SP1-3</b>
Pole, nosník:	<b>střední pole, 2. nosník na vtokové straně při P1</b>
Poloha sondy:	přímý kabel na podhledu nosníku ve vzdálenosti 2 m od čela
Popis sondy:	<ul style="list-style-type: none"> <li>- výztuže uložena v chráničce typu Sandrik</li> <li>- chránička bez koroze</li> <li>- <b>chránička nedostatečně zainjektována, malta pouze v dolní polovině chráničky</b></li> <li>- <b>injektažní malta zavlhlá</b></li> <li>- <b>výztuž vynesena v chráničce nahoru – mimo injektaž</b></li> <li>- výztuž prakticky bez korozního oslabení</li> </ul>

z obrázku zřejmé, že injektaž se nachází pouze v dolní části chráničky

nedostatečné zainjektování kabelu

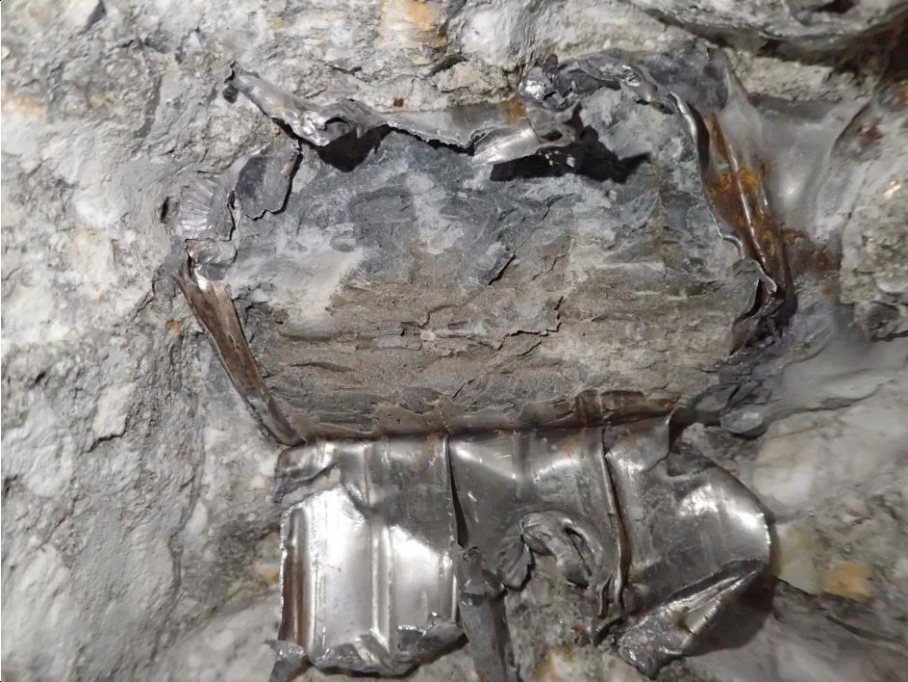
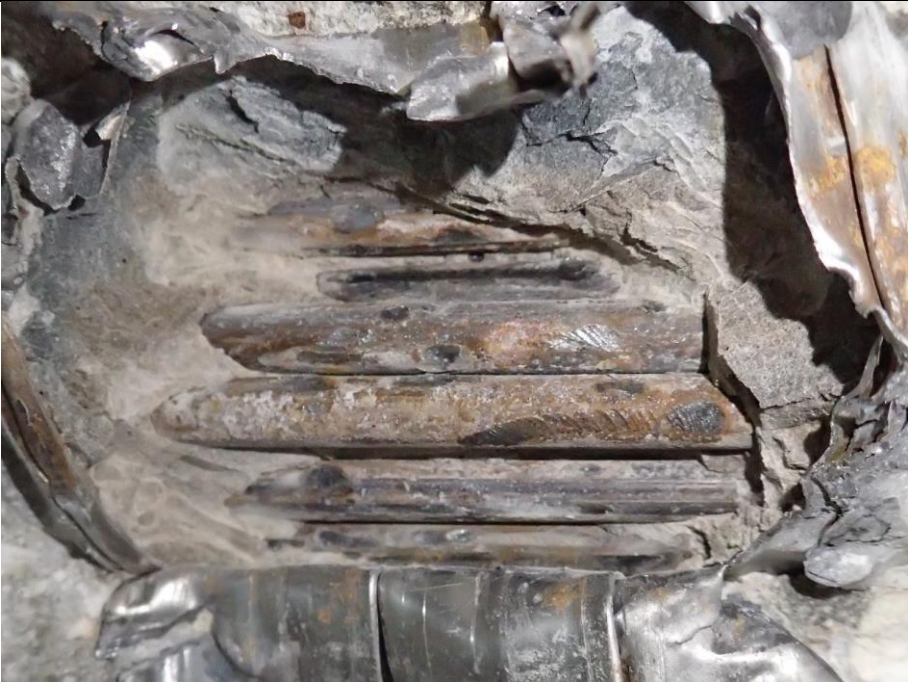
<b>Sonda:</b>	<b>SP1-4</b>
Pole, nosník:	<b>střední pole, 2. nosník na výtokové straně při P1</b>
Poloha sondy:	přímý kabel na podhledu nosníku ve vzdálenosti 2 m od čela
Popis sondy:	<ul style="list-style-type: none"> <li>- výztuže uložena v chráničce typu Sandrik</li> <li>- chránička s mírnou korozí</li> <li>- chránička nedostatečně zainjektována</li> <li>- injektážní malta suchá, tvrdá</li> <li>- výztuž s mírnou povrchovou korozí, oslabení okolo 3 %</li> </ul>

injektáž v chráničce

detail drátů předpínací výztuže

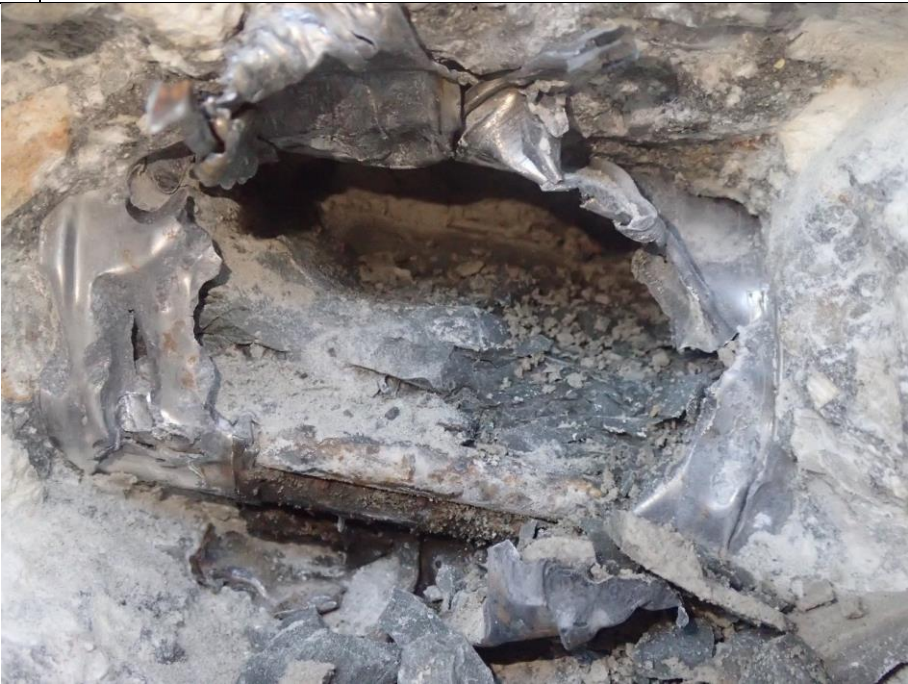
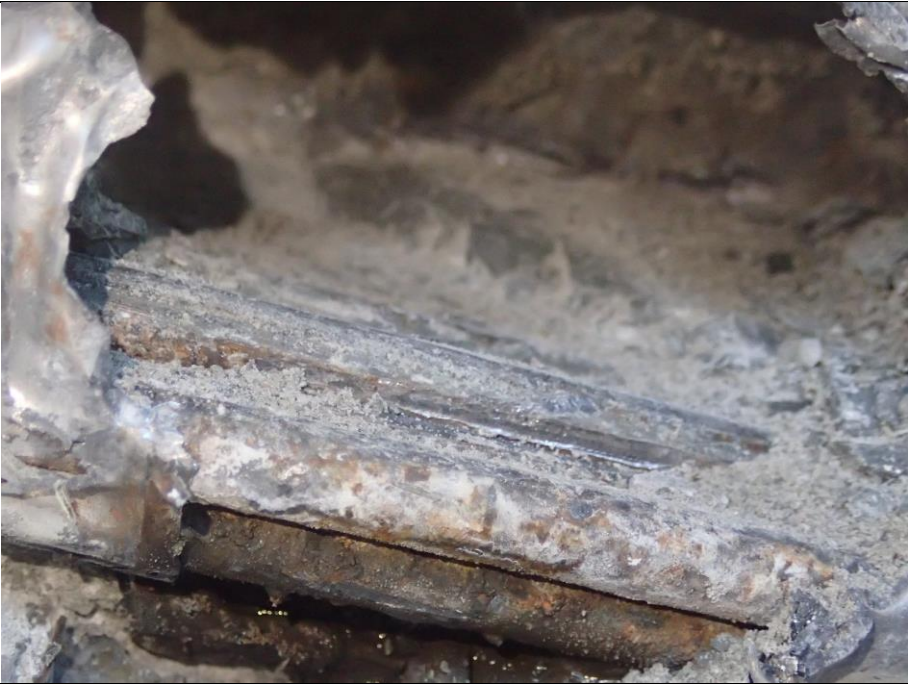
<b>Sonda:</b>	<b>SP1-5</b>
Pole, nosník:	<b>střední pole, krajní nosník na výtokové straně při P1</b>
Poloha sondy:	zvedaný kabel ve stojině nosníku ve vzdálenosti 1,8 m od čela
Popis sondy:	<ul style="list-style-type: none"> <li>- výztuže uložena v chráničce typu Sandrik</li> <li>- chránička s mírnou korozí</li> <li>- <b>chránička nedostatečně zainjektována – injektáž nad výztuž, dolní část kabelu nechráněna maltou</b></li> <li>- injektážní malta tvrdá, ale <b>vlhká</b></li> <li>- výztuž s mírnou povrchovou korozí, oslabení 3-5 %</li> </ul>

nedostatečné zainjektování

detail drátů předpínací výztuže

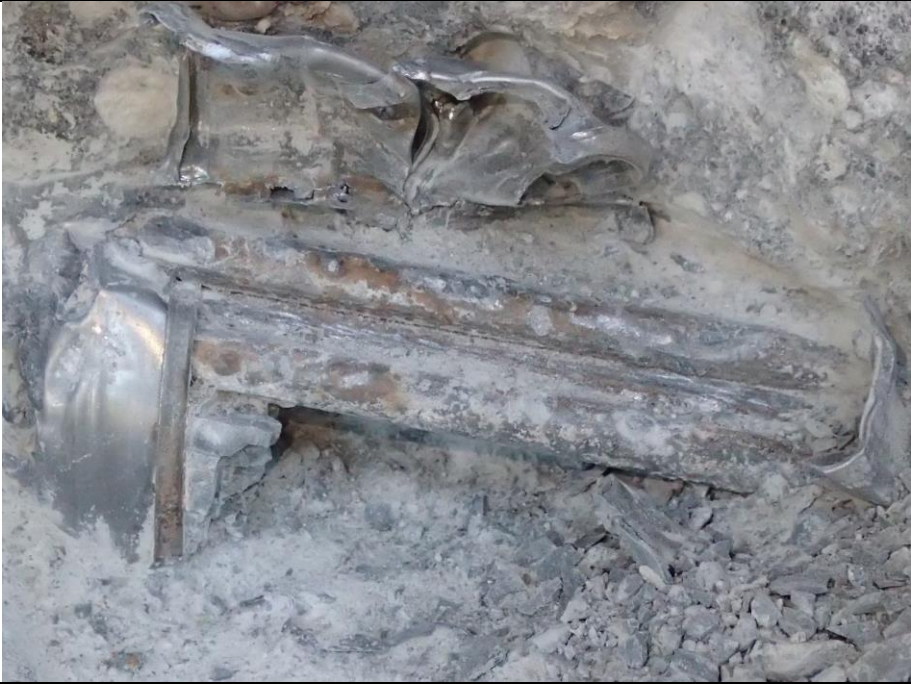
<b>Sonda:</b>	<b>SP1-6</b>
Pole, nosník:	<b>střední pole, krajní nosník na výtokové straně při P1</b>
Poloha sondy:	zvedaný kabel ve stojně nosníku ve vzdálenosti 1,4 m od čela
Popis sondy:	<ul style="list-style-type: none"> <li>- výztuže uložena v chráničce typu Sandrik</li> <li>- chránička s mírnou korozí</li> <li>- chránička zainjektována</li> <li>- injektážní malta tvrdá a suchá</li> <li>- výztuž s mírnou povrchovou korozí, oslabení 3-5 %</li> </ul>

detail drátů předpínací výztuže

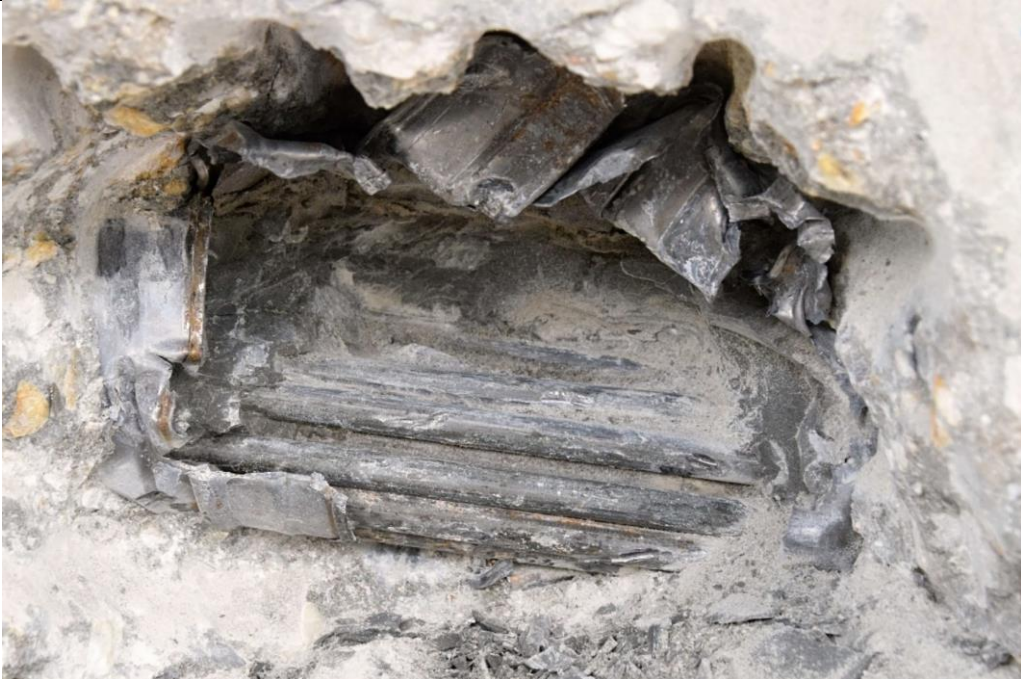
<b>Sonda:</b>	<b>SP2-1</b>
Pole, nosník:	<b>střední pole, krajní nosník na výtokové straně při P2</b>
Poloha sondy:	zvedaný kabel ve stojině nosníku ve vzdálenosti 2,2 m od čela
Popis sondy:	<ul style="list-style-type: none"> <li>- výztuže uložena v chráničce typu Sandrik</li> <li>- chránička bez koroze</li> <li>- chránička zainjektována</li> <li>- <b>injektažní malta silněji zavlhlá</b></li> <li>- výztuž bez koroze</li> </ul>

detail drátů předpínací výztuže

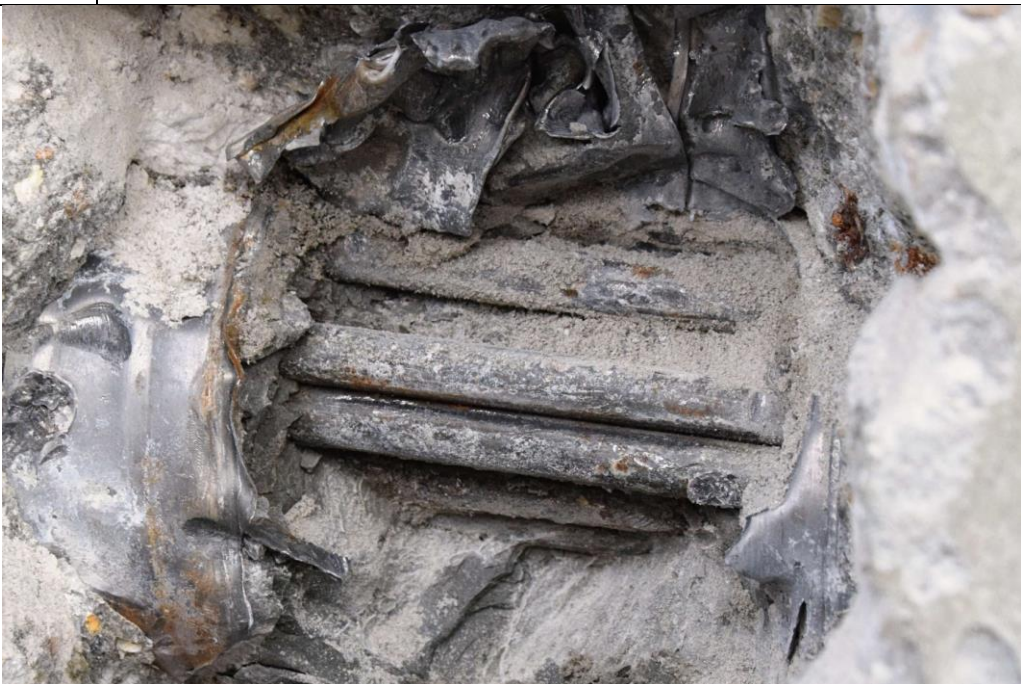
<b>Sonda:</b>	<b>SP2-2</b>
Pole, nosník:	<b>střední pole, krajní nosník na výtokové straně při P2</b>
Poloha sondy:	zvedaný kabel ve stojině nosníku ve vzdálenosti 2,0 m od čela
Popis sondy:	<ul style="list-style-type: none"> <li>- výztuže uložena v chráničce typu Sandrik</li> <li>- chránička s mírnou korozí</li> <li>- chránička zainjektována</li> <li>- <b>injektažní malta vlhká, na dně sandriku znatelný menší výron vlhkosti</b></li> <li>- výztuž prakticky bez koroze</li> </ul>

detail drátů předpínací výztuže

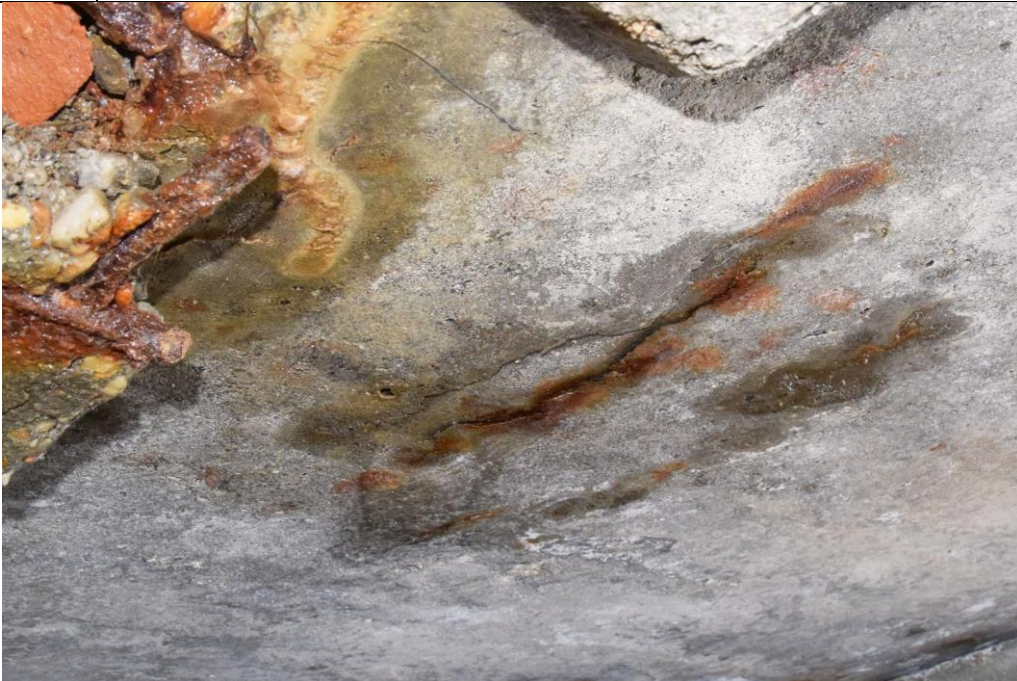
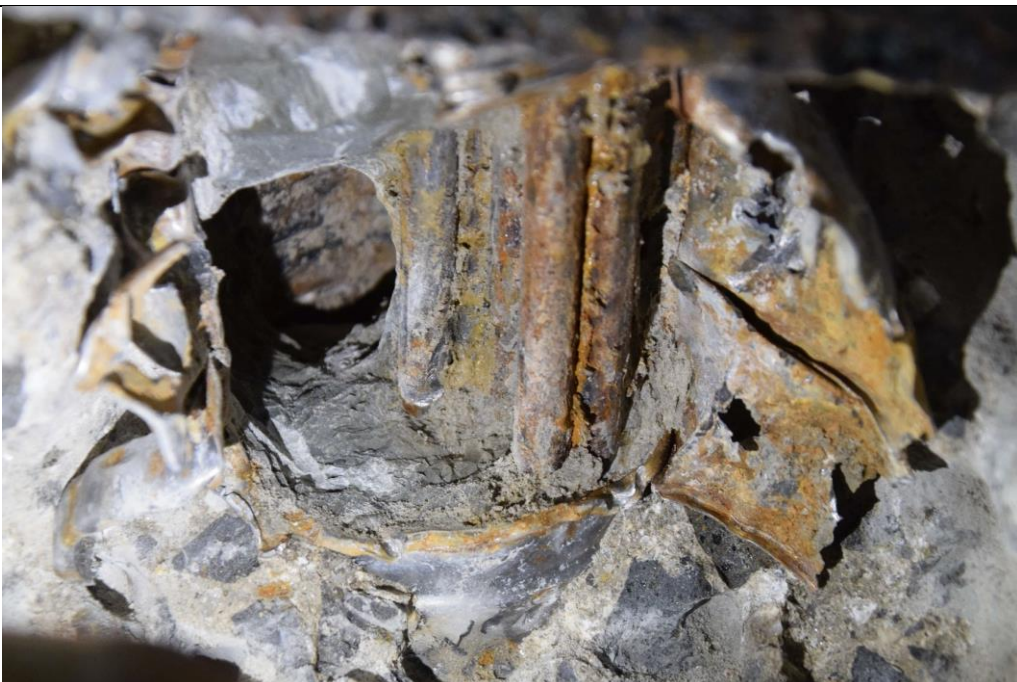
<b>Sonda:</b>	<b>SP2-3</b>
Pole, nosník:	<b>střední pole, 7. nosník od výtoku straně při P2</b>
Poloha sondy:	podhled, místo viditelně mokré, s odtrženým povrchem
Popis sondy:	<ul style="list-style-type: none"> <li>- výztuže uložena v chráničce typu Sandrik</li> <li>- <b>koroze vnitřního povrchu chráničky</b></li> <li>- <b>chránička nedostatečně zainjektována – injektáž chybí nad výztuží</b></li> <li>- <b>injektážní malta vlhká</b></li> <li>- <b>dolní dráty s korozním oslabením až 10 %</b></li> </ul>

porucha v místě sondy na podhledu

nad výztuží nezainjektováno

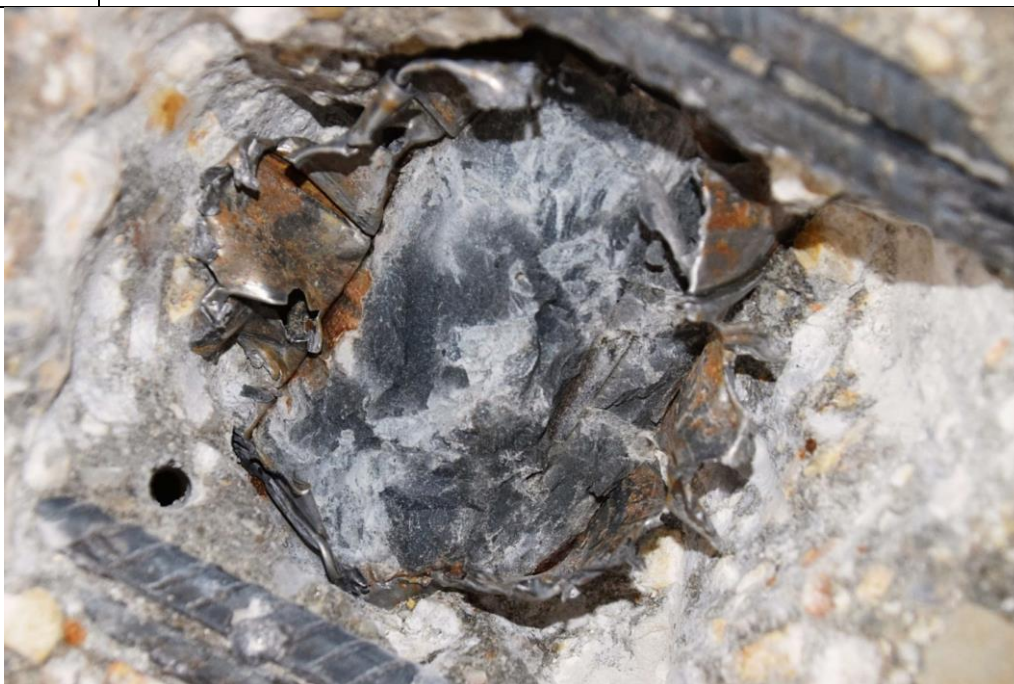
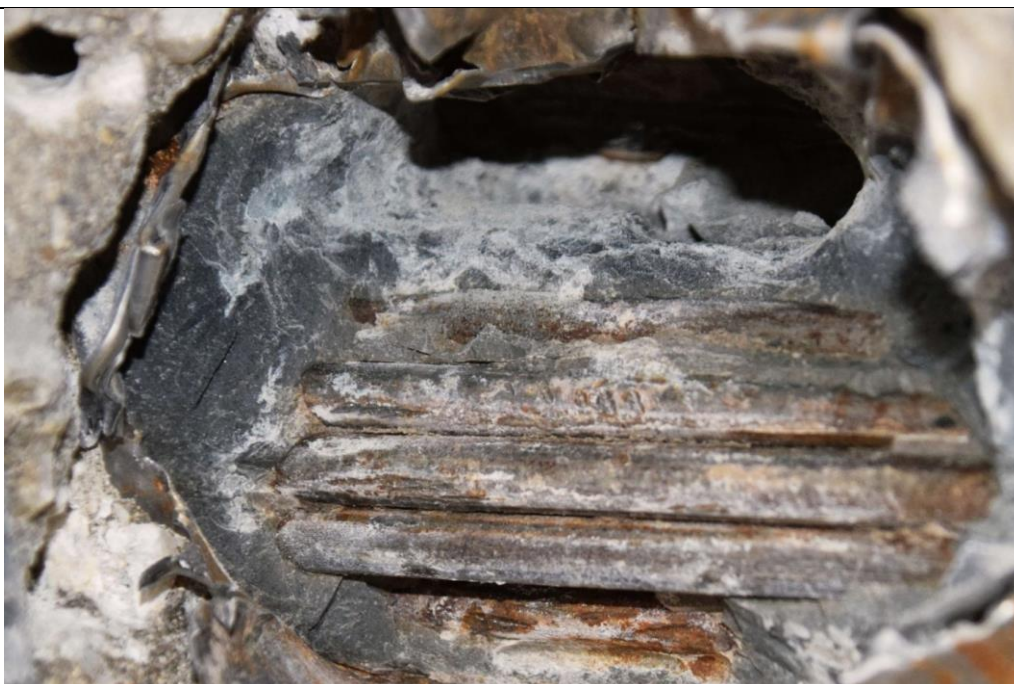
<b>Sonda:</b>	<b>SP2-4</b>
Pole, nosník:	<b>střední pole, 2. nosník od výtoku straně při P2</b>
Poloha sondy:	podhled, místo vedle protékající spáry mezi nosníky
Popis sondy:	<ul style="list-style-type: none"> <li>- výztuže uložena v chráničce typu Sandrik</li> <li>- <b>koroze vnitřního povrchu chráničky</b></li> <li>- chránička zainjektována</li> <li>- injektážní malta suchá a tvrdá</li> <li>- výztuž s náznaky koroze, zatím bez oslabení průřezu</li> </ul>

zainjektovaná chránička

detail drátů předpínací výztuže

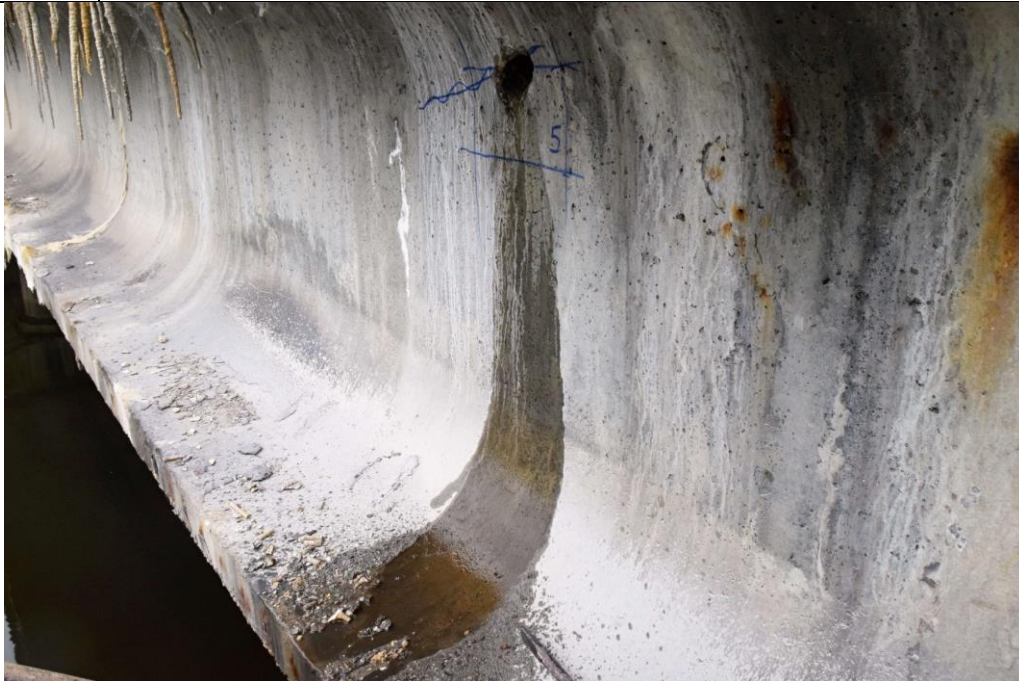
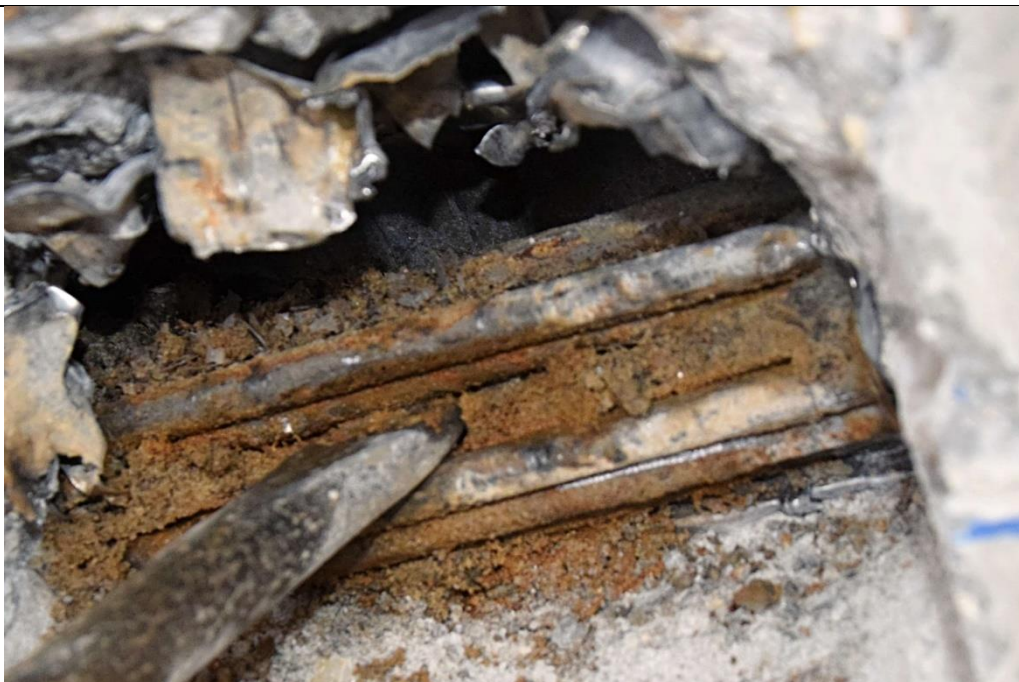
<b>Sonda:</b>	<b>SP2-5</b>
Pole, nosník:	<b>střední pole, krajní nosník na vtokové straně při P2</b>
Poloha sondy:	zvedaný kabel ve stojině nosníku ve vzdálenosti 3 m od čela
Popis sondy:	<ul style="list-style-type: none"> <li>- výztuže uložena v chráničce typu Sandrik</li> <li>- <b>z chráničky výtok cca 5 l vody</b></li> <li>- <b>korozí vnitřního povrchu chráničky</b></li> <li>- <b>chránička nezainjektována</b></li> <li>- <b>dráty s korozním oslabením až 10 % a zřejmě zcela bez předpětí</b></li> </ul>

výron vody ze sandriku

stav výztuže – s dráty možno pohybovat šroubovákem

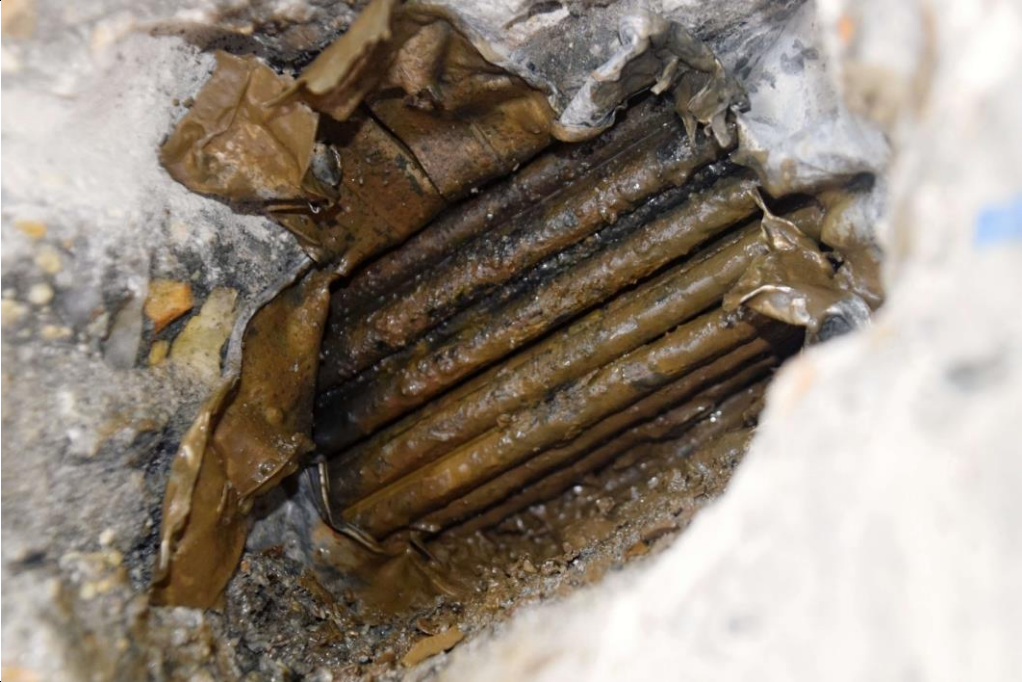
<b>Sonda:</b>	<b>SP2-6</b>
Pole, nosník:	<b>střední pole, krajní nosník na vtokové straně při P2</b>
Poloha sondy:	zvedaný kabel ve stojně nosníku ve vzdálenosti 2 m od čela
Popis sondy:	<ul style="list-style-type: none"> <li>- výztuže uložena v chráničce typu Sandrik</li> <li>- <b>chránička nezainjektována, pouze stopy degradované injektáže</b></li> <li>- <b>uvnitř chráničky mokré</b></li> <li>- <b>dráty s korozním oslabením až 10 % a zřejmě zcela bez předpětí</b></li> </ul>

stav výztuže

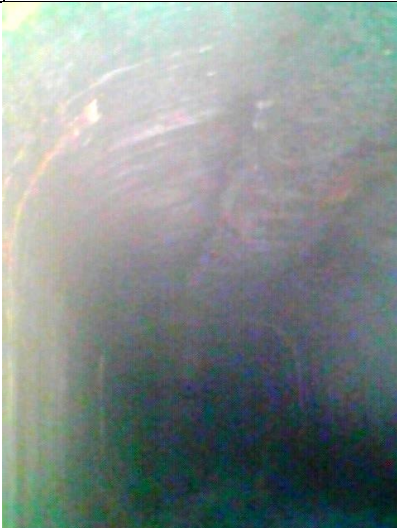
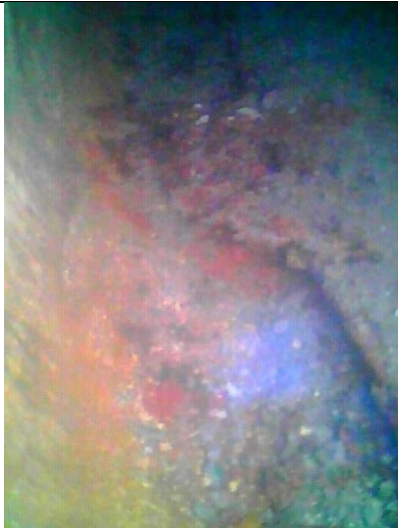
<b>Sonda:</b>	<b>č. K1</b>	
Pole, dutina:	<b>krajní dutina na nátoku</b>	
Poloha sondy:	stojina 1. nosníku, 1,5 m od konce nosníku nad P1	
Popis stavu dutiny:	<ul style="list-style-type: none"> <li>- stopy po zátecích do dutiny</li> <li>- opad krycích vrstev dobetonávky mezi nosníky</li> <li>- lokálně koroze měkké výztuž nosníků z důvodu malého krytí</li> </ul>

pohled do dutiny	opad betonu z horní dobetonávky do dutiny

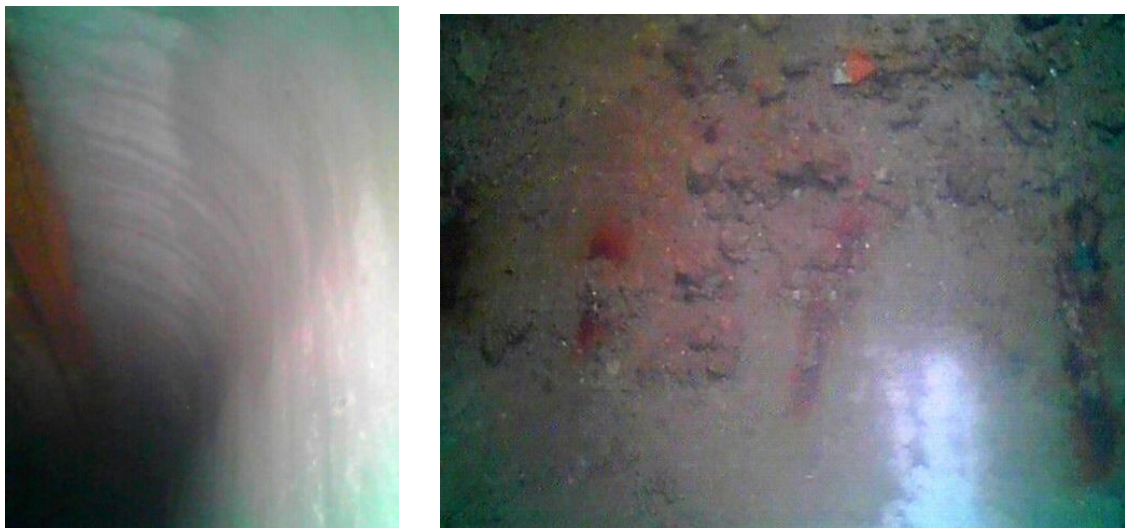
<b>Sonda:</b>	<b>č. K4</b>
Pole, dutina:	<b>krajní dutina na výtoku</b>
Poloha sondy:	stojina 1. nosníku, 1,8 m od konce nosníku nad P1
Popis stavu dutiny:	<ul style="list-style-type: none"> <li>- stopy po zátecích do dutiny</li> <li>- dolní příruby nosníků povrchově silně zavlhlé</li> <li>- opad krycích vrstev dobetonávky mezi nosníky</li> <li>- koroze měkké výztuž dolních přírub nosníků z důvodu malého krytí</li> </ul>

<div>pohled do dutiny</div> <div>koroze výztuže dolních přírub</div>

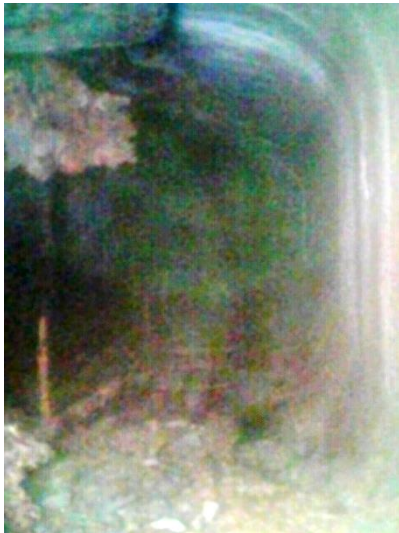
<b>Sonda:</b>	<b>č. K5</b>
Pole, dutina:	<b>krajní dutina na vtoku</b>
Poloha sondy:	podhled, 2,0 m od konce nosníku nad P2
Popis stavu dutiny:	<ul style="list-style-type: none"> <li>- stopy po zátecích do dutiny</li> <li>- <b>velmi špatný stav horní dobetonávky mezi nosníky, lokálně až rozpad dobetonávek</b></li> <li>- dolní příruby nosníků povrchově silně zavlhlé</li> <li>- opad krycích vrstev dobetonávky mezi nosníky</li> <li>- koroze měkké výztuže dolních přírub nosníků z důvodu malého krytí</li> </ul>

pohled do dutiny – dobře patrné jsou stopy po zátecích a narušení horní dobetonávky

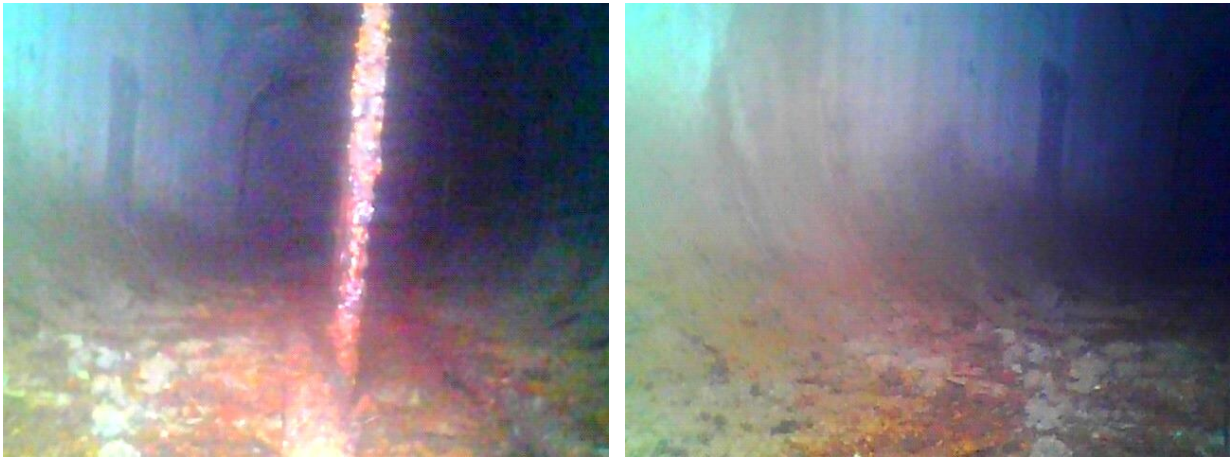
<b>Sonda:</b>	<b>č. K6</b>
Pole, dutina:	<b>2. dutina od vtoku</b>
Poloha sondy:	podhled, 2,0 m od konce nosníku nad P2
Popis stavu dutiny:	<ul style="list-style-type: none"> <li>- stopy po zátecích do dutiny</li> <li>- dolní polovina nosníků povrchově silně zavlhlá</li> <li>- opad krycích vrstev dobetonávky mezi nosníky</li> <li>- koroze měkké výztuže dolních přírub nosníků z důvodu malého krytí</li> </ul>

pohled do dutiny	výrazné stopy zvlhnutí dolní poloviny nosníků

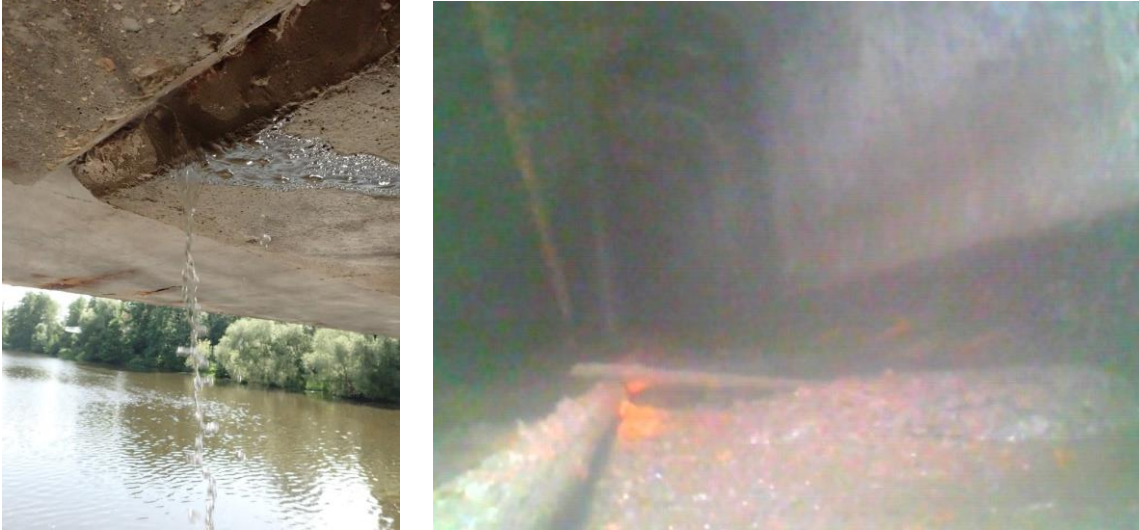
<b>Sonda:</b>	<b>č. K7</b>
Pole, dutina:	<b>2. dutina od výtoku</b>
Poloha sondy:	podhled, 2,0 m od konce nosníku nad P2
Popis stavu dutiny:	<ul style="list-style-type: none"> <li>- velmi výrazné záteky do dutiny přes horní dobetonávku</li> <li>- <b>po navrtání dutiny velký výtok vody z dutiny trvající cca 3 h</b></li> <li>- opad krycích vrstev dobetonávky mezi nosníky</li> <li>- koroze měkké výztuže dolních přírub nosníků z důvodu malého krytí</li> </ul>

<div>výtok vody z dutiny</div> <div>výrazné stopy zavlhnutí betonu</div>

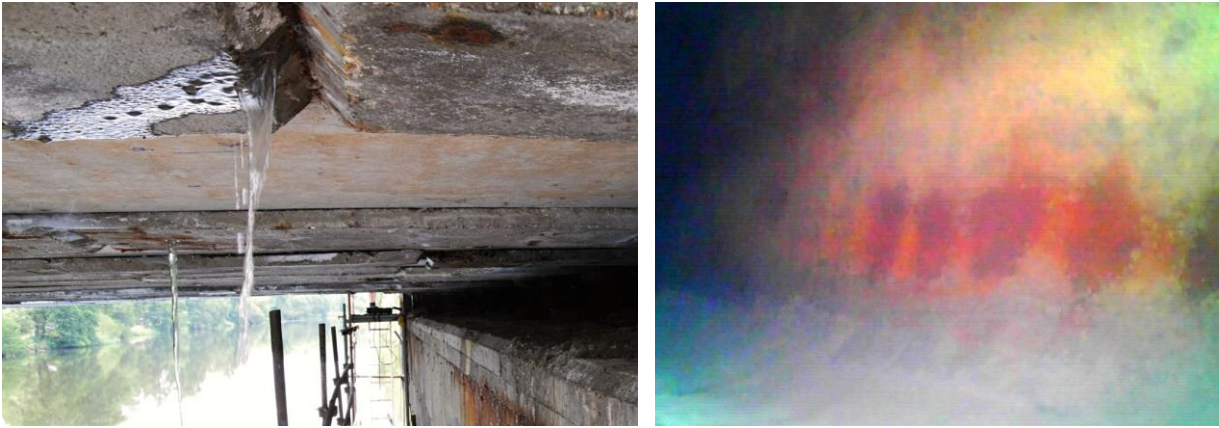
<b>Sonda:</b>	<b>č. K8</b>
Pole, dutina:	<b>1. dutina od výtoku</b>
Poloha sondy:	stojina nosníku, 2,0 m od konce nosníku nad P2
Popis stavu dutiny:	<ul style="list-style-type: none"> <li>- velmi výrazné záteky do dutiny přes horní dobetonávku</li> <li>- <b>po navrtání dutiny velký výtok vody z dutiny trvající cca 5 h</b></li> <li>- opad krycích vrstev dobetonávky mezi nosníky</li> <li>- koroze měkké výztuže dolních přírub nosníků z důvodu malého krytí</li> </ul>

<div>výtok vody z dutiny</div> <div>koroze měkké výztuže nosníku</div>

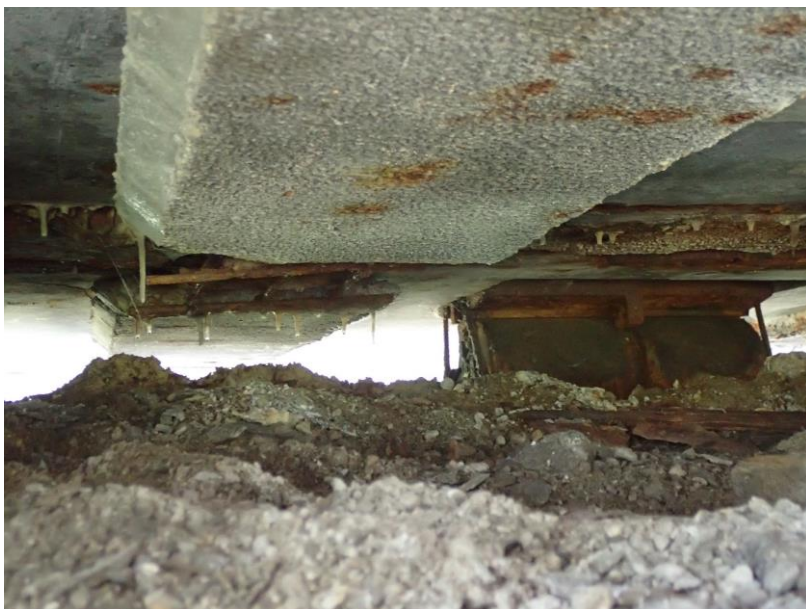
- Horní povrch stativ zanesen množstvím degradovaného materiálu opadaného z NK a inkrustacemi z výluhů. A dále betonem z dobotonávek spar mezi nosníky z důvodu jejich nedostatečného vybednění.
- Zjevná pokročilá koroze výztuže a s ní spojené celkové výrazné narušení krycích vrstev betonu.
- Silné narušení betonu od působení vody a CHRL v místech záteků.
- Uchycení vegetace na horní ploše stativ.
- Trhliny a rzivé náteky a plentovacích zídkách na stativech. Mrazové narušení betonu v místech záteků.

Obrázek č. 1: Zanesení horní plochy stativa opadaným materiálem z NK na P2.

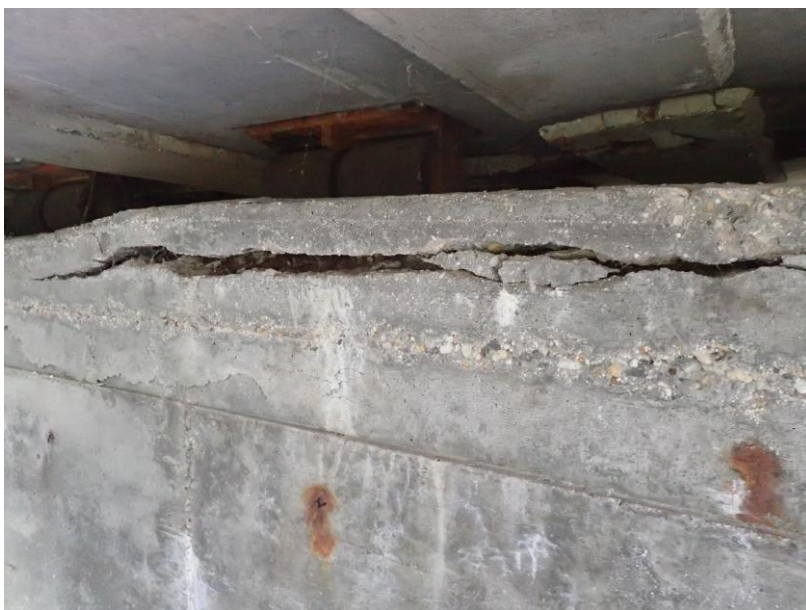
Obrázek č. 2: Utržení horního povrchu stativa z důvodu pokročilé koroze výztuže na P1.

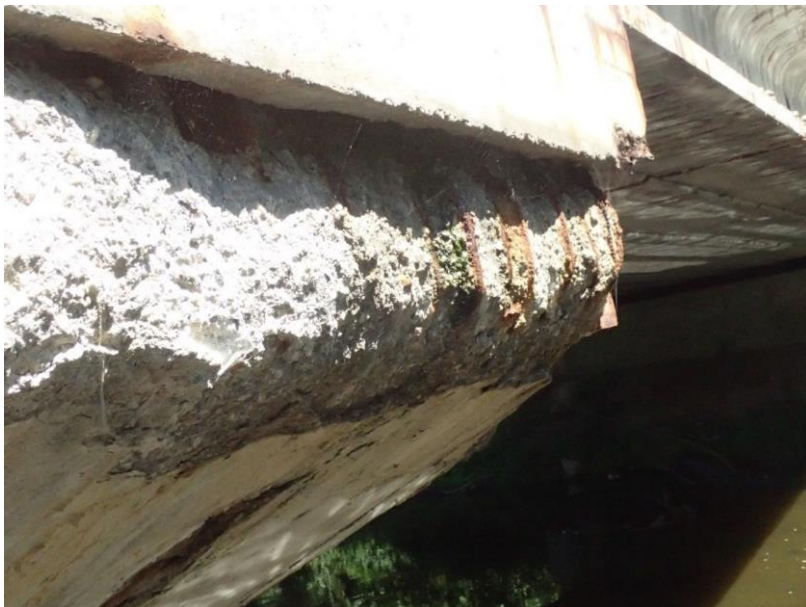
Obrázek č. 3: Koroze výztuže a hloubkové mrazové narušení bočního líce stativa na P1.

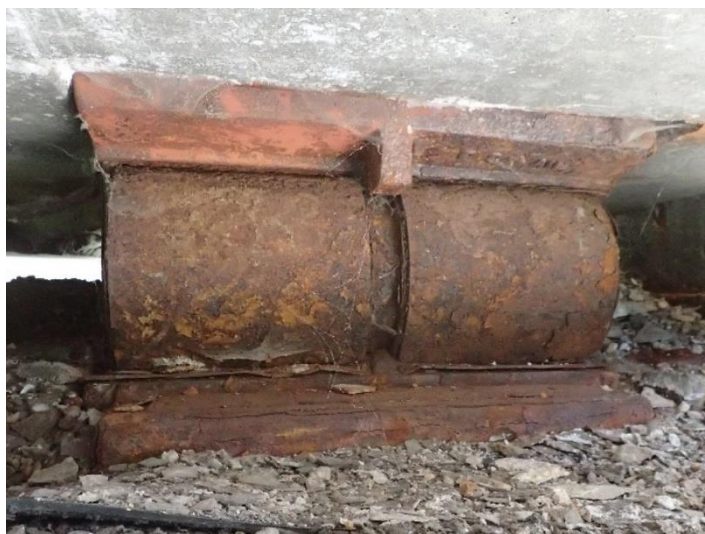
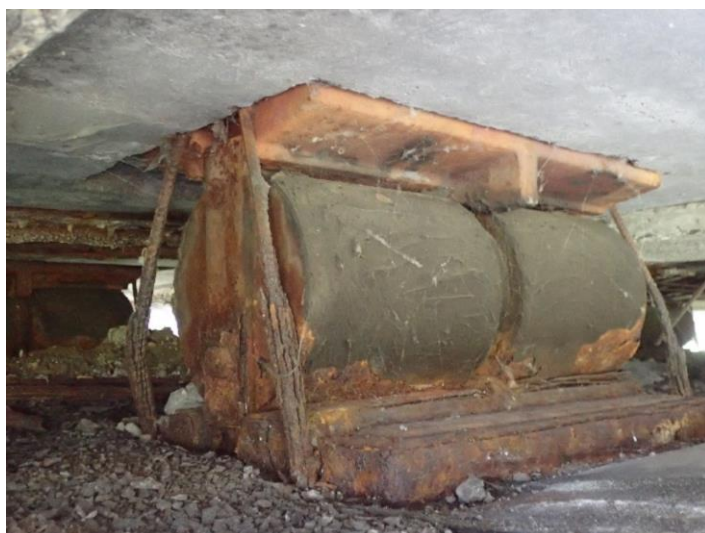
Obrázek č. 4: Dokumentace stavu ložisek na P1

- Ložiska zanesena nečistotami.
- Pokročilá místa až silná delaminační koroze ložisek.
- Různý sklon spojovacích pásků posuvných ložisek svědčí o jejich různém nastavení.

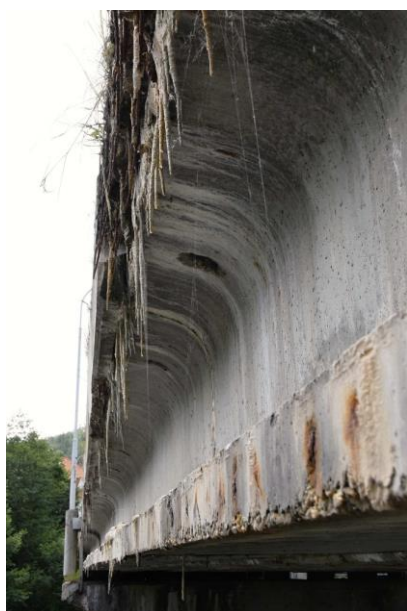
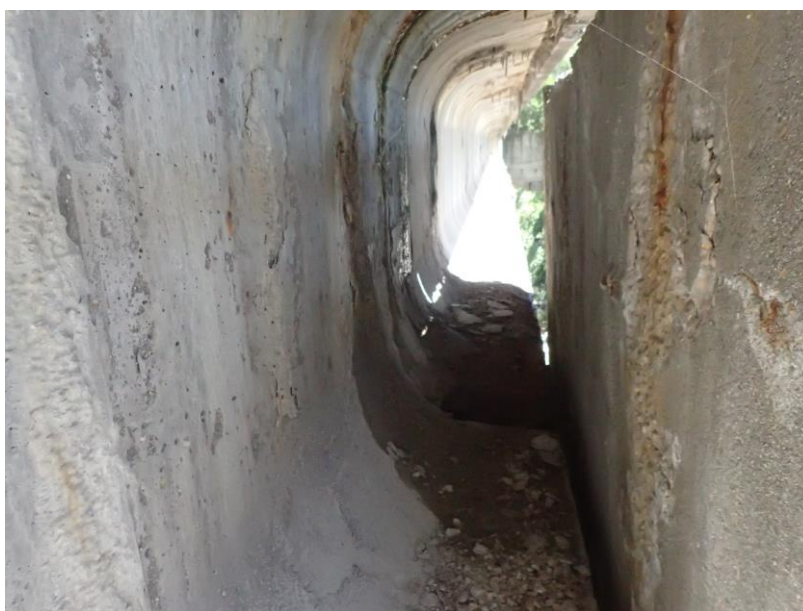
- Zejména na krajních silné stopy po zátecích – a to nejen na bočních lících, ale i na podhledu nosníků. Záteky přes montážní otvory.
- Výluhy z pojiva, tvorba kalcitových krápníčků.
- Koroze měkké výztuže nosníků, zejména v místech záteků.
- Nekvalitní provedení dobetonávky konců nosníků.

Obrázek č. 6: Záteky na boční líce kraních nosníků

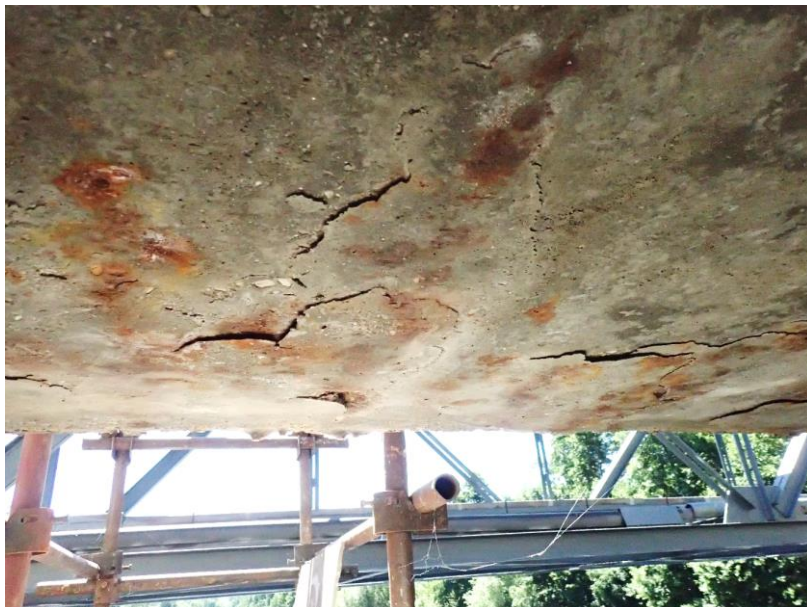
Obrázek č. 7: Koroze měkké výztuže na podhledu krajního nosníku (na nátoku)

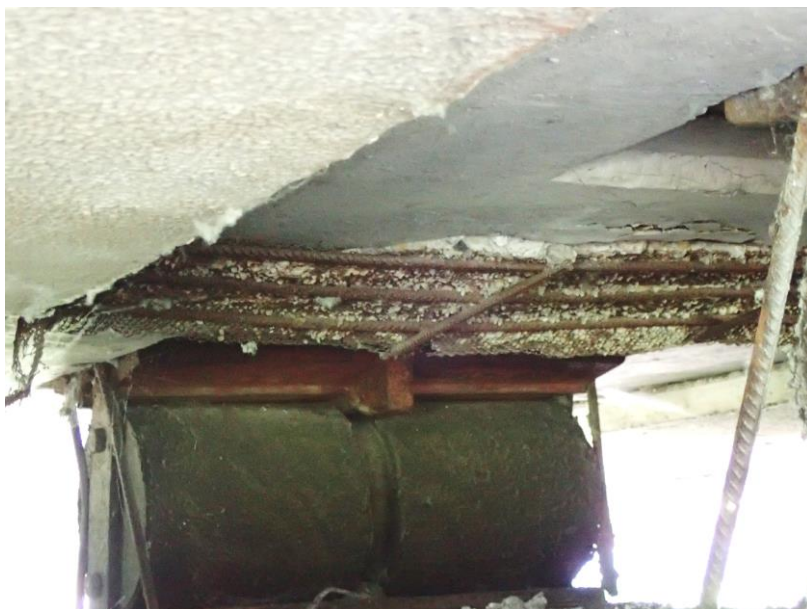
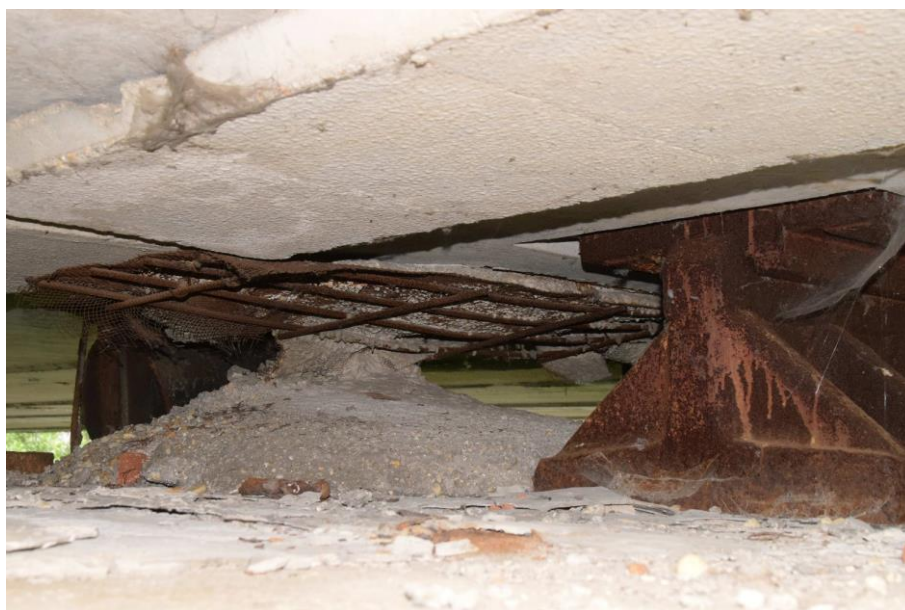
Obrázek č. 8: Způsob „bednění“ dobetonávek konců nosníků

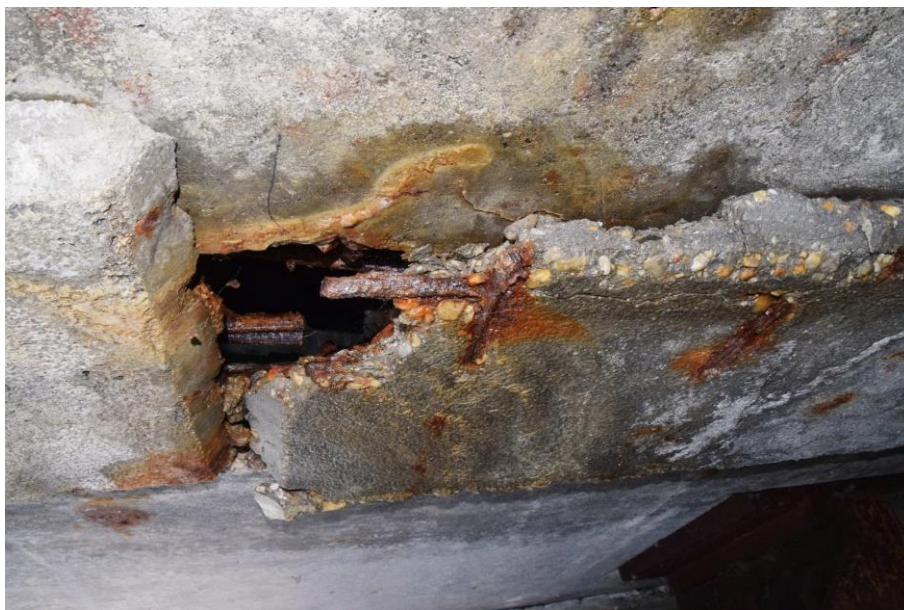
- Degradace dobetonávek až jejich lokální rozpad – zejména nad pilíři.
- Poškození od silné koroze výztuže a působení vody a CHRL.
- Stopy vlhkosti v okolí dobetonávek, výrazné výluhy doprovázené kalcitovými krápníčky.
- Nekvalitní provedení nad mezilehlými podpěrami.
- Dobetonávky lokálně i přes dilatační spáru mezi nosníky dvou různých mostních polí.

Obrázek č. 8: Rozpad dobetonávky nad P2

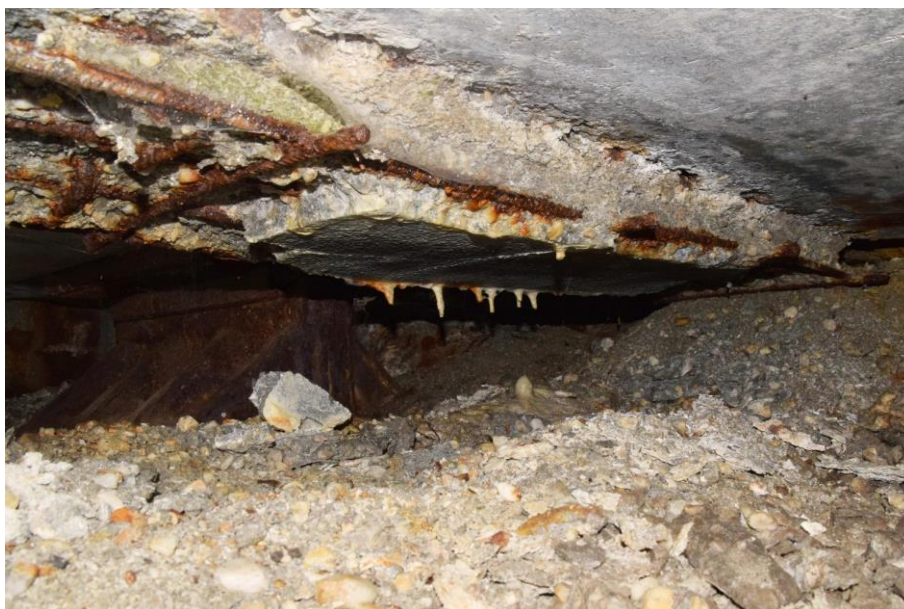
Obrázek č. 9: Rozpad dobetonávky nad P2
