zpráva č. D 25/19

**Doplňková diagnostický průzkum stavu předpětí nosné konstrukce  
mostu ev.č. M-10 (Dvorský most)**

Objednatel: **Statutární město Karlovy Vary**  
se sídlem: Moskevská 2035/21, 361 20 Karlovy Vary

červenec 2019

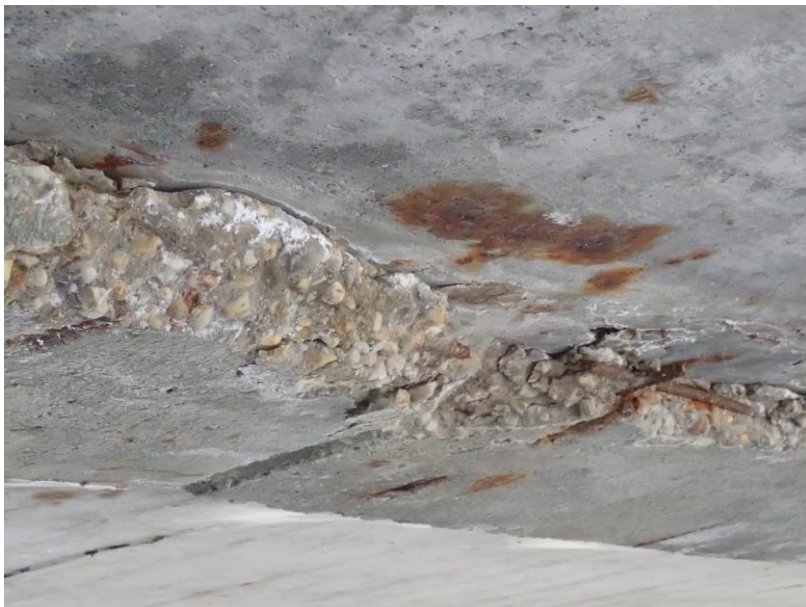
Obrázek č. 9: Rozpad dobetonávky v poli při P1
