Most L-23

Dvořáková lávka

HLAVNÍ PROHLÍDKA

Datum provedení prohlídky: 20.10.2022

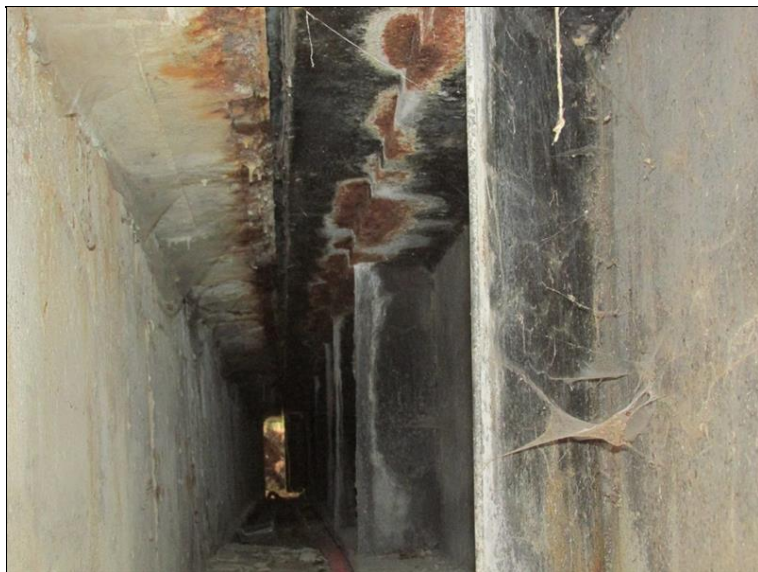
| [1.2] | 1.2 Mostní podpěry křídla a čelní zdi / opěry | <p>Lokálně popraskané spáry překrývající líc kamenů, znečištění úložných prostor NK. Nefunkční hydroizolace rubu závěrných zídek, z podhledu přesahů u dilatačních závěrů průsaky s vápennými výluhami - krápníčky cca 3cm, u OP1 po celé délce hrany korodující dilatační závěr. Lokální degradace horních ploch závěrných zídek, zejména u OP1.</p> |

závěrná zídka pravobřežní OP1 - zatékání
nefunkčním MZ, koroze koncového příčnicku,
zatékání na uložení

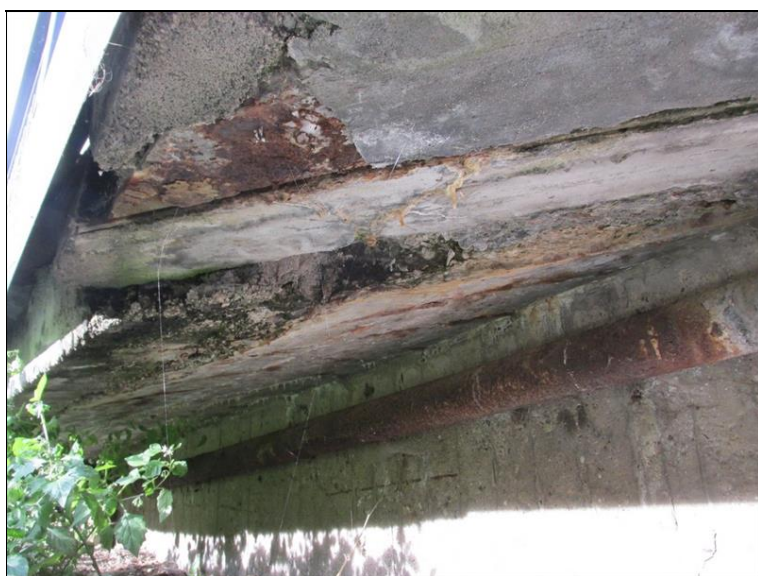
Konzola mostovky pravobřežního křídla na výtoku (žlb deska vyložená přes okraj křídla) je pokleslá. Vývoj poklesu v porovnání s foto v mostní evidenci je zatím stabilizovaný - trvalý stav beze změn.
 Nefunkční hydroizolace rubu, líc a podhled vyložených konzol je proteklý intenzivními průsaky. Do podhledu přesahů desky po stranách vyložených konzol intenzivně zatéká z vozovky, kde chybí římsy, zjevná karbonatace betonu s inkrustací vápenných výluh. V lících křídel zjevné stopy po bednění, lokálně vyčnívající rádlovací dráty.</p> |

patrný poklesl desky konzolově vyložené
mostovky nad pravobřežním křídlem na výtoku
(předpolí OP1)

[1] 1.2 Mostní podpěry křídla a čelní zdi / křídla Sledovat stav poklesu konzolově vyložené desky mostovky nad pravobřežním křídlem na výtoku (v předpolí OP1) a v případě zhoršení stavu bezodkladně sjednat nápravu (provizorní podepření, oprava). Vývoj poklesu v porovnání s foto v mostní evidenci je zatím stabilizovaný - trvalý stav beze změn.

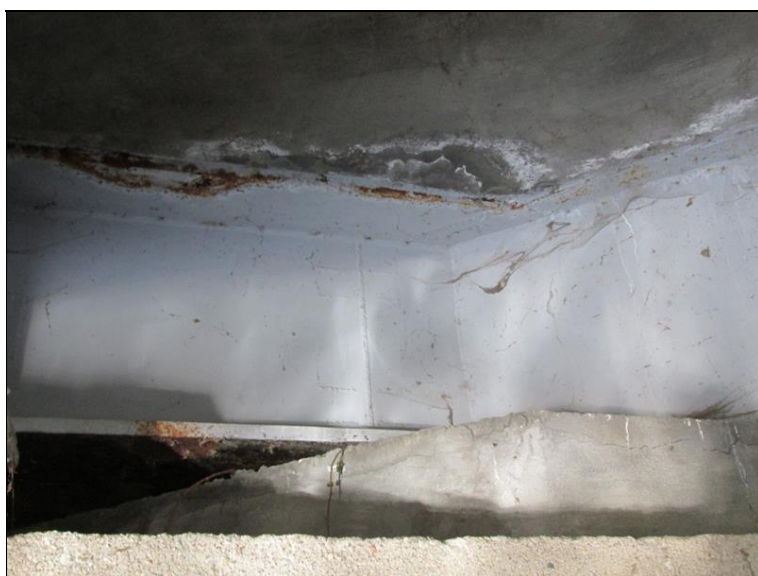
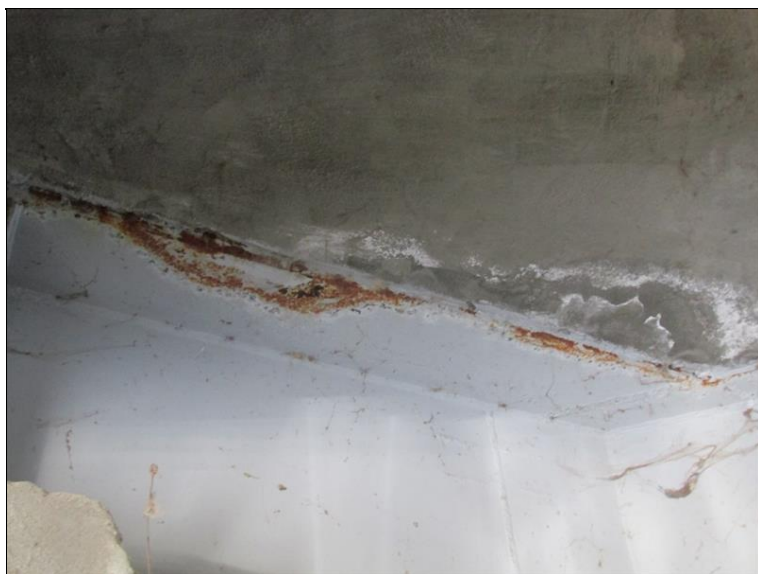
| [2.1] | 2.1 Nosná konstrukce | <p>Z podhledu desky u HN intenzivní průsaky s inkrustací vápenných výluh. Koroze horních pásnic krajních nosníků, zvláště nad OP1. Koroze koncových příčníků v oblastech zatékání. Koroze konců</p> |

typický detail koroze koncových příčníků

ypický detail koroze koncových příčníků

| [10] | 2.1 | Nosná konstrukce | Oprava PKO při celkové rekonstrukci obnovy hydroizolace |

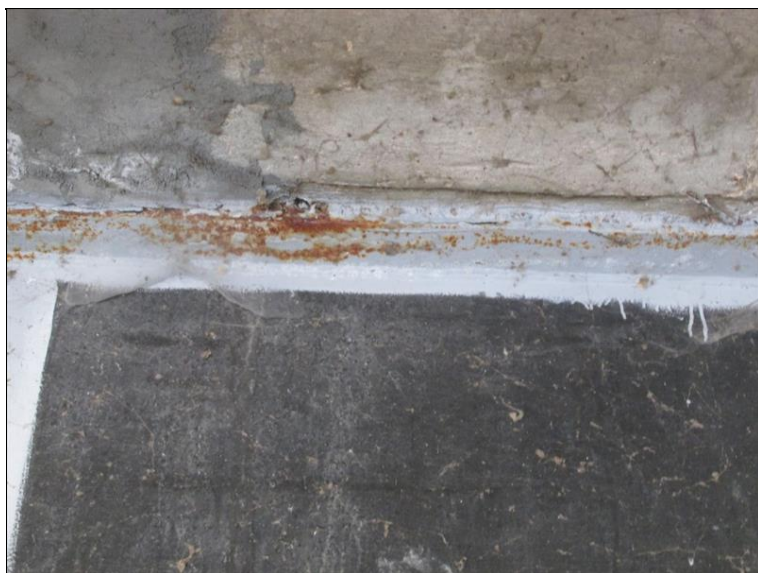
typický detail koroze HN před koncovými nosíky

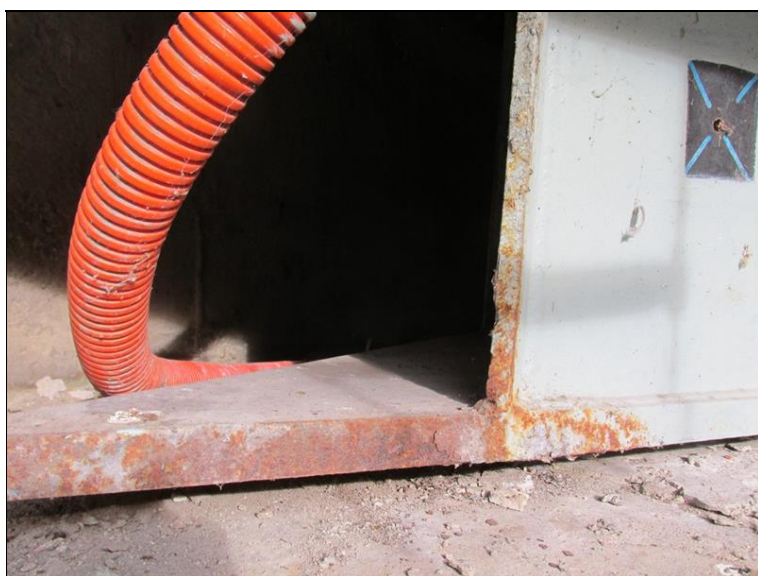
typický detail koroze konců HN

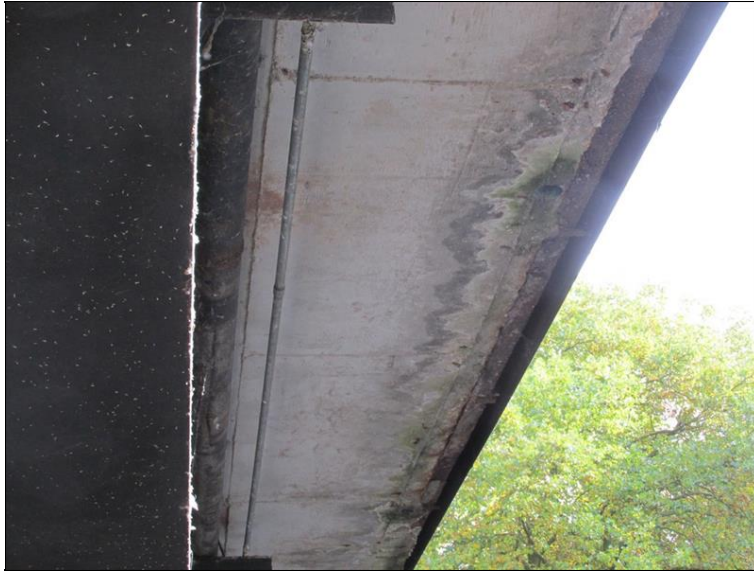
- [2.2] 2.1.1 mostovka V podhledu přesahů desky po stranách krajních nosníků intenzivně zatéká z vozovky, kde chybí římsy, zjevná karbonatace betonu s vápennými výluhami, zejména vpravo s lokálně obnaženou výztuží. Lokální degradace betonu krajních spodních hran desky.
- [2.3] 2.2 Ložiska, klouby Důsledkem dlouhodobého zatékání na úložné prahy je výrazná hloubková koroze s oslabením ocelových podkladních a nadložiskových desek. U všech ložisek chybí identifikační štítky. Deformace elastomerů. Lokálně podélné trhliny v podložiskových blocích na obou opěrách.
- [2.4] 2.3 Mostní závěry Mostní závěry jsou orezlé, z boku je lokálně uchycena vegetace. Lokální degradace betonu v místech ukotvení. Na pravobřežní OP1 je koroze ocelových profilů MZ způsobená dlouhodobým zatékáním. Z důvodu zatékání obě dilatační spáry jsou prozatím zalaty modifikovanou asfaltovou zálivkou.

podhled kraje mostovky na výtoku - zatékání s výluhy

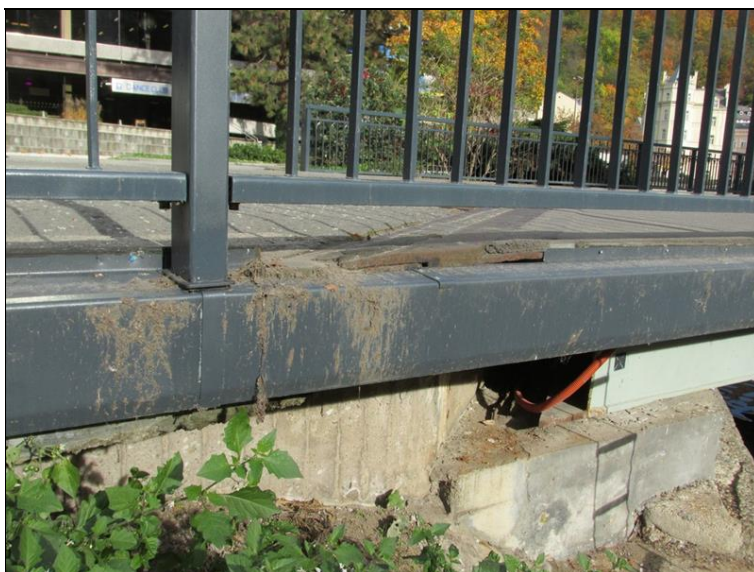
povrchový mostní závěr nad pravobřežní OP1
vpravo - silná degradace betonu v okolí MZ je
skrytá pod novým oplechováním

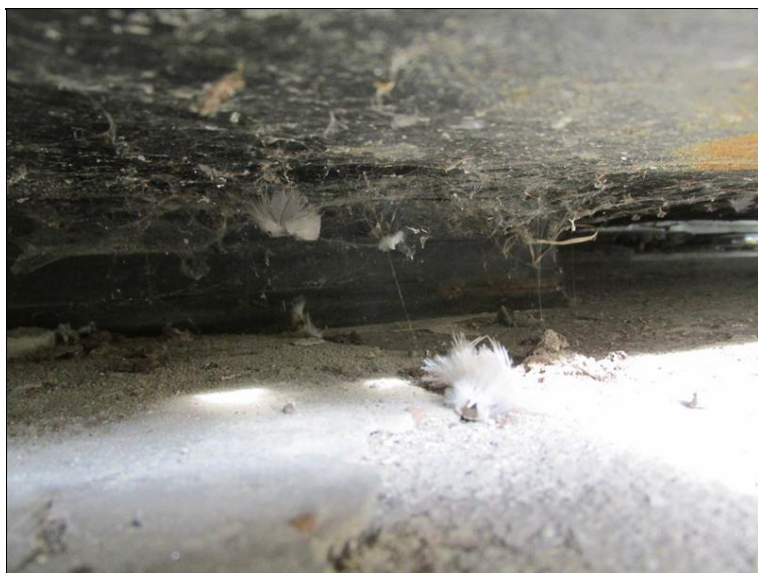
typický detail uložení - elastomer

| [11] | 2.2 | Ložiska, klouby | Nutná výměna elastomerů při celkové rekonstrukci mostu. |

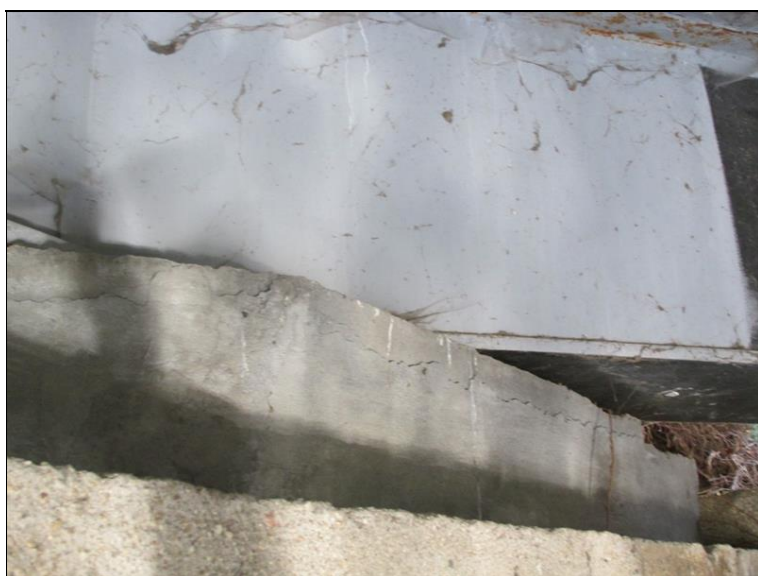
typický detail trhliny v podložiskových blocích

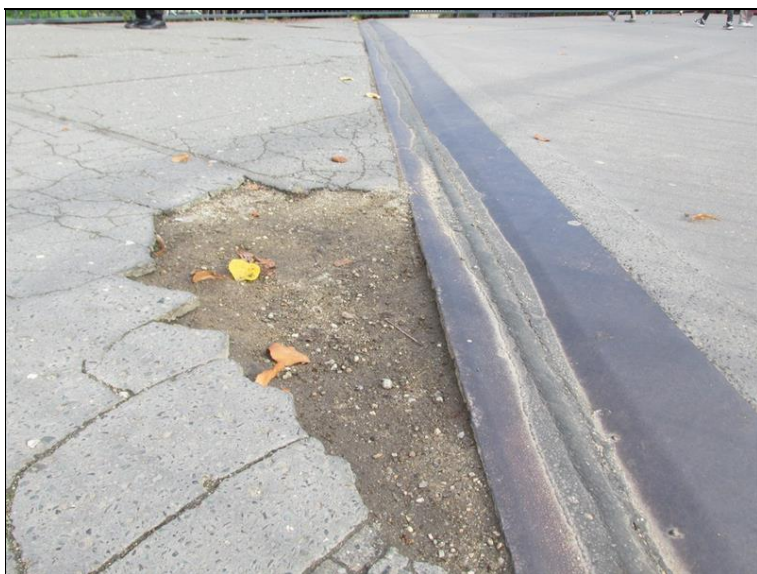
povrchový MZ nad pravobřežní OP1, poruchy krytu

[3] 3.1 Vozovka Opravit kryt vozovky v pravobřežním předpolí, a to formou obrusu s novým krytem.

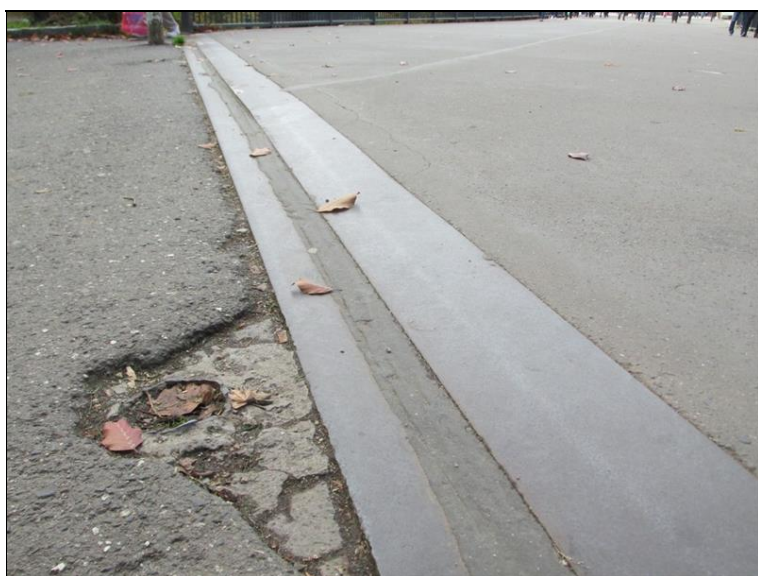
pozůstatek po odstraněných zábranách vjezdu -
ostré hrany ve vozovce předpolí před mostním
závěrem

[2] 3.1 Vozovka Ostré hrany po bývalých zábranách nad levobřežní OP2 řádně odřezat a zarovnat s niveletou vozovky.

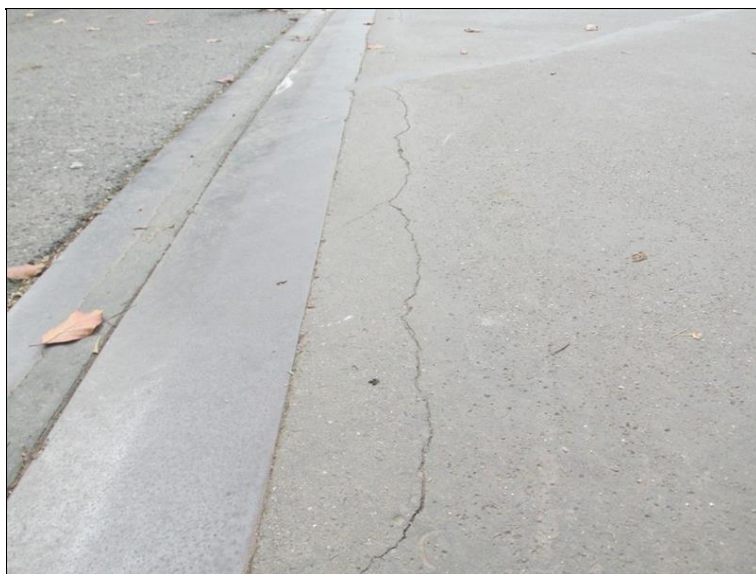
detail trhlin krytu u MZ nad OP2

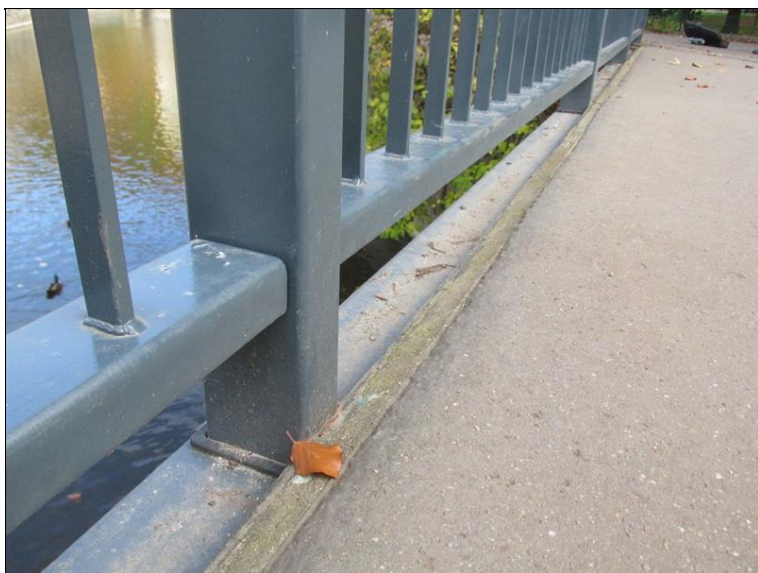
zábradlí na výtoku - po opravě PKO a opravě ukotvení prerezivělých sloupků, nový krycí plech krajů mostovky

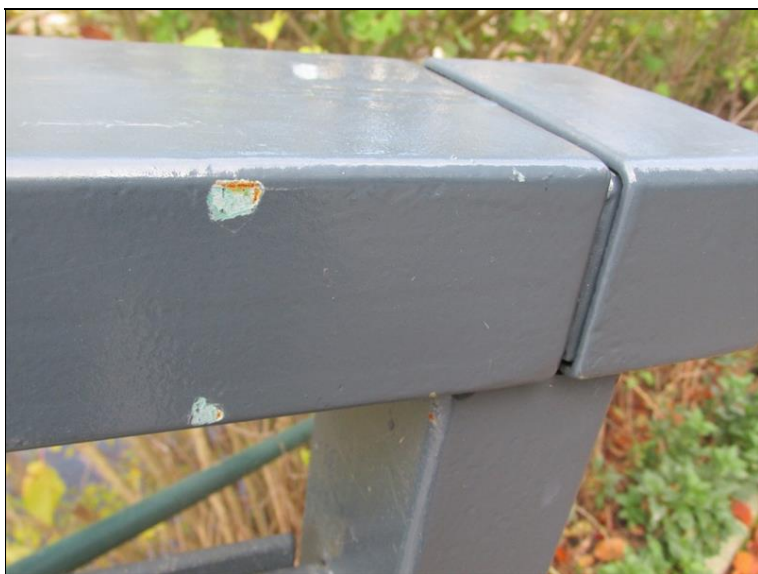
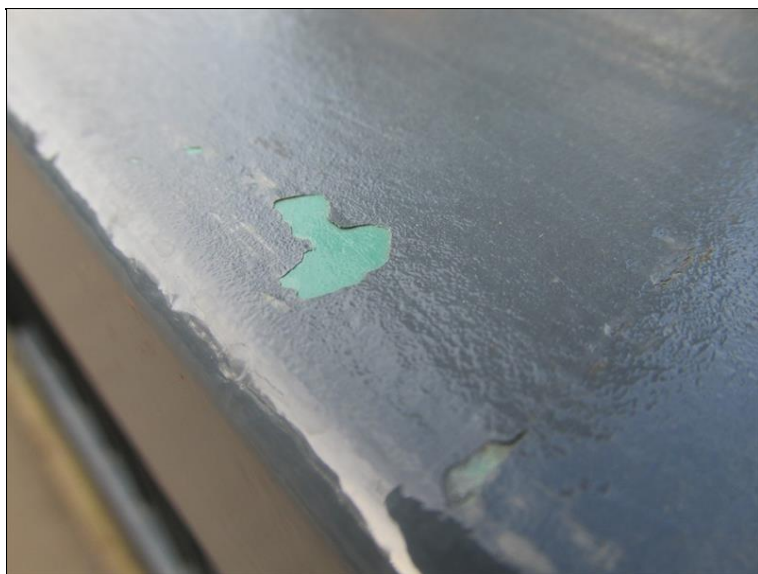
- [4.1] 4.2 Zábradlí Od poslední prohlídky (2021) provedena oprava zábradlí - nový nátěr PKO a oprava prorezivělých sloupků v ukotvení. Nicméně na horním madle zábradlí na vtokové straně nad levobřežní OP2 je již patrné porušené PKO - 2x mechanické oděrky a odlupování nátěru v ploše cca 2*2cm. Provedený nátěr pravděpodobně na řádně neочиštěný a neodmaštěný povrch, viz počínající poruchy a krátkém čase po provedení.
- [4.2] 4.3 Dopravní značení, označení objektu Není vyznačena aktuální snížená zatížitelnost příslušným SDZ viz poslední HP (2018, Ing. Ryjáček). Chybí evidenční označení mostu.

porušené PKO zábradlí na vtoku nad levobřežní OP2

porušené PKO zábradlí na vtoku nad levobřežní
OP2

[4] 4.2 Zábradlí Opravit porušené PKO na horním madle zábradlí (nejvíce patrné na vtokové straně nad levobřežní OP2), a to v rámci reklamačního nároku. Závady se již objevují po velmi krátké době po provedení.
