KARLOVY VARY, VÝMĚNA GRAVITAČNÍHO ŘÁDU TERMOMINERÁLNÍ VODY

Dokumentace pro provedení stavby

H1 - STAVEBNĚ TECHNICKÝ PRŮZKUM

Arch. č.: KV-2225-H1

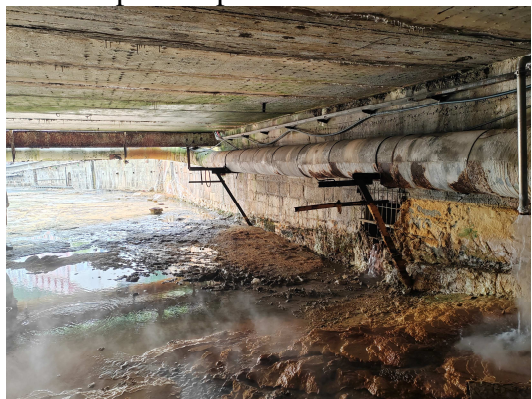
Konzole (2 ks) z profilu U80 jsou značně degradované, Protikorozní ochrana konzol není patrná, je zřejmé, že poškození je významné. Klasifikace významného poškození vyplývá zejména z úplné degradace protikorozní ochrany v rozsahu větším než 30% celkové plochy, dále pak z důvodu lokálních korozních úbytků materiálu odhadovaných na 5 až 40%. Je třeba též zmínit skutečnost, že korozní poškození nosníků má velmi negativní vliv na uložené potrubí, resp. je příčinou významného poškození potrubí v jejich styku.

Uložení potrubí pod Vřidelní lávkou

Oprava není možná, jedinou variantou k dosažení bezporuchového stavu je jejich odstranění a náhrada za nosníky nové.

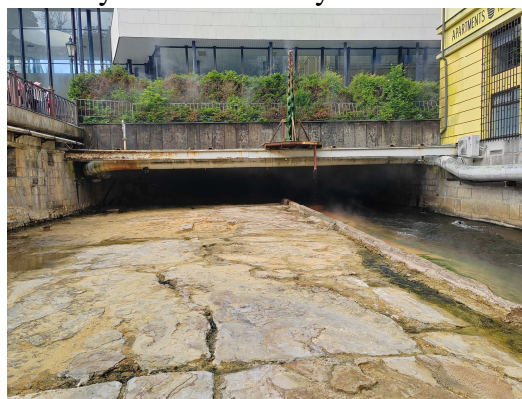
V souběhu s Vřídelní lávkou na její povodní straně je napříč korytem řeky uložena technologická lávka ze dvou rovnoběžně uložených válcovaných profilů I400 kotvených do nábrežních zdí řeky. Potrubí je mezi nimi uloženo v závěsech na profilech U120. Poškození protikorozní ochrany nosníků je lokální na styku s nábrežními zdmi a je dané agresivitou prostředí, přičemž úbytky materiálu jsou odhadovány do 10%.

Přechod řeky u Vřidelní lávky

Nosníky jsou napadeny vzdušnou korozí – je třeba provést odstranění zbytků nátěrů, očištění, odrezivění a provést nové ochranné nátěry lávky s důrazem na styčnou kontaktní plochu u napojení na nábrežní zdi.

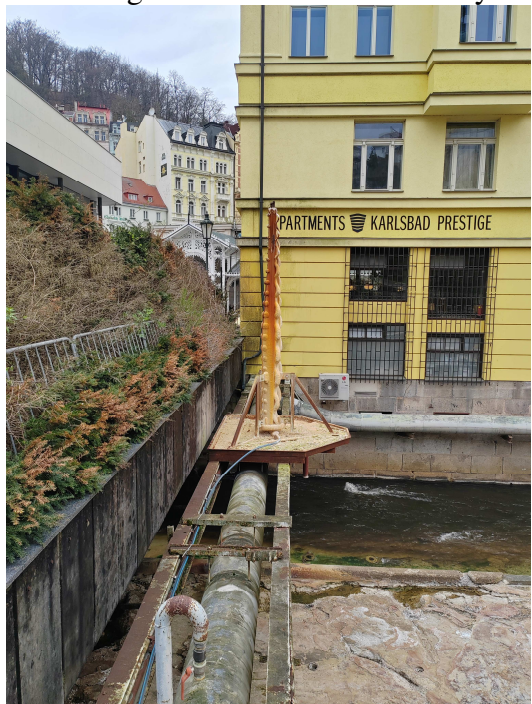
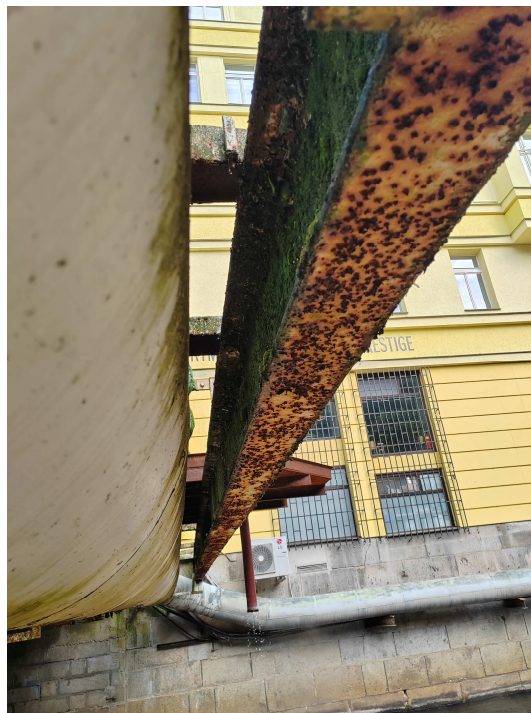
Technologická lávka u Vřidelní lávky

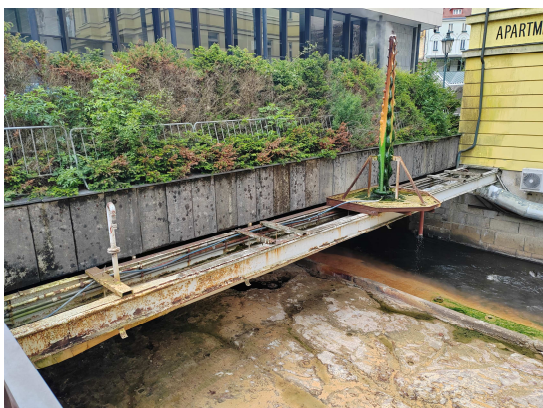
Technologická lávka u Vřidelní lávky

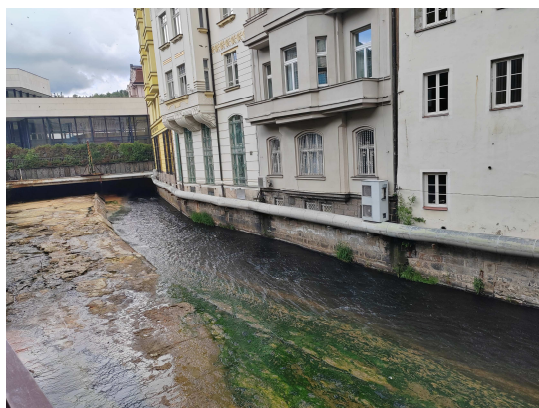
Potrubí je vedeno v uložení na nosnících kotvených do nábrežní zdi řeky. Cca 10% ohnutých, 2 konzole ulomené, všechny konzole budou očištěny, odrezivěny a opatřeny ochranným antikoročním nátěrem, ulomené zpětně přivařeny, ohnuté narovnány.

Uložení potrubí na nábrežní zdi řeky

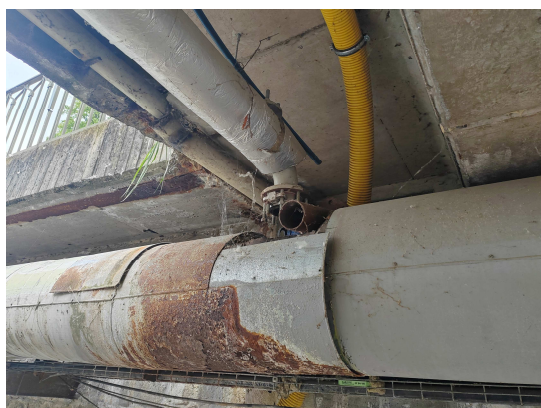
Odbočka LD Aquamarina - odpojeno

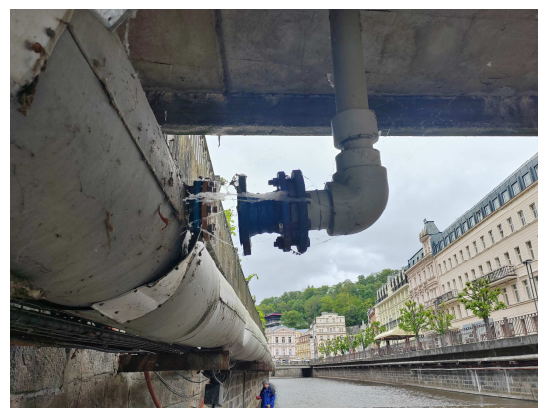
Odbočka Hotel Kolonáda - odpojeno

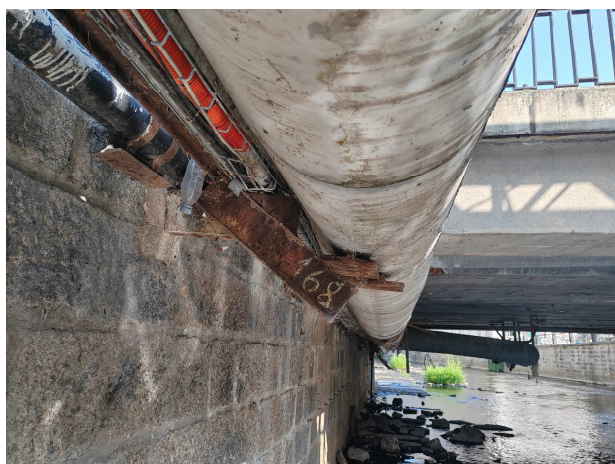
Zavěšení kompensátoru tepelných dilatací pod Lázeňským mostem je provizorně opraveno, vzhledem k rekonstrukci Lázeňského mostu bude kotvení opraveno, tepelné izolace jsou lokálně narušené, konzole pod mostem nejsou žádné. První konzole před mostem je ulomená, první konzole za mostem je ohnutá.

Ulomená konzole před Lázeňským mostem

Oprava vyžaduje doplnění konzolí pod mostem a přivaření konzole před mostem a narovnání konzole za mostem. Všechny konzole budou očištěny, odrezivěny a opatřeny ochranným antikoročním nátěrem.

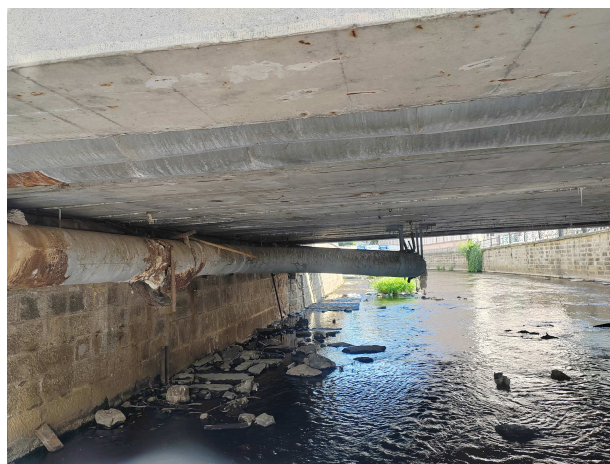
Pod Lázeňským mostem v nedávné době došlo k odtržení hlavy U-kompenzátoru od nosné konstrukce mostu – havárie byla provizorně opravena přikotvením závěsů potrubí k mostu.

Kompenzátor pod Lázeňským mostem

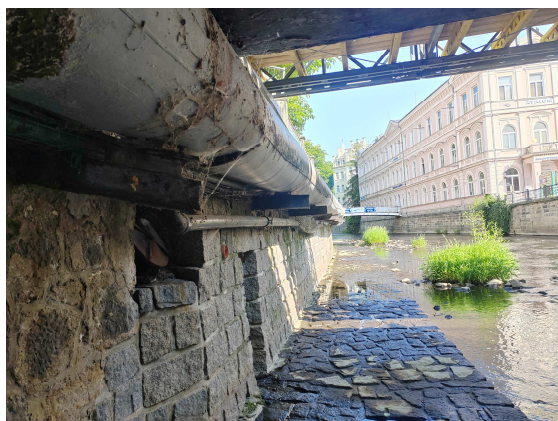
Ulomená konzole za Lázeňským mostem

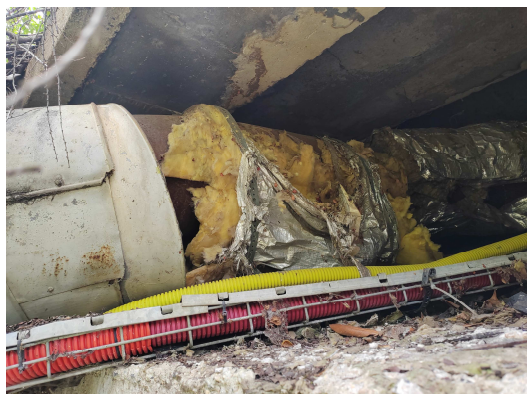
V části trasy zejména v úseku přechodu potrubí pod Lázeňským mostem, v místě výstupu potrubí z koryta řeky do energokanálu, v enerokanálu za Hochberegrovou lávkou a pod Poštovním mostem jsou tepelné izolace značně degradované.

Vstup potrubí z koryta řeky do energokanálu

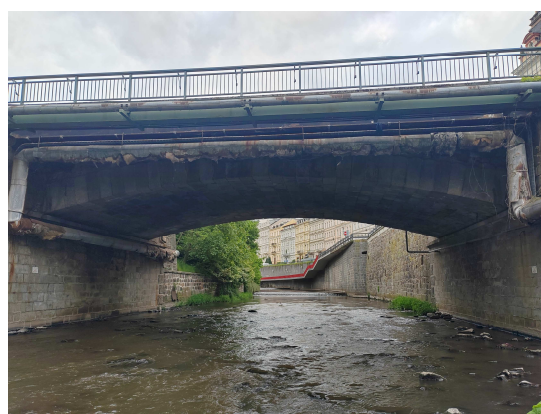
Potrubí je uloženo v závěsech přivařených na ocelovém profilu nosníku I 1000 na povodní straně mostu. Závěsy jsou orezlé, bez patrné povrchové úpravy – je třeba provést očištění, odrezivění a provést nové ochranné nátěry.

Přechod řeky Poštovní most
