Závěrečná zpráva geologického úkolu
Doubí u Karlových Var, p.p.č. 89/4
24 001

Katastrální území: Doubí u Karlových Var [631051]
Obec: Karlovy Vary [554961]
Kraj: Karlovarský
Cíl prací: zhodnocení hydrogeologických poměrů pro vsakování
srážkových vod

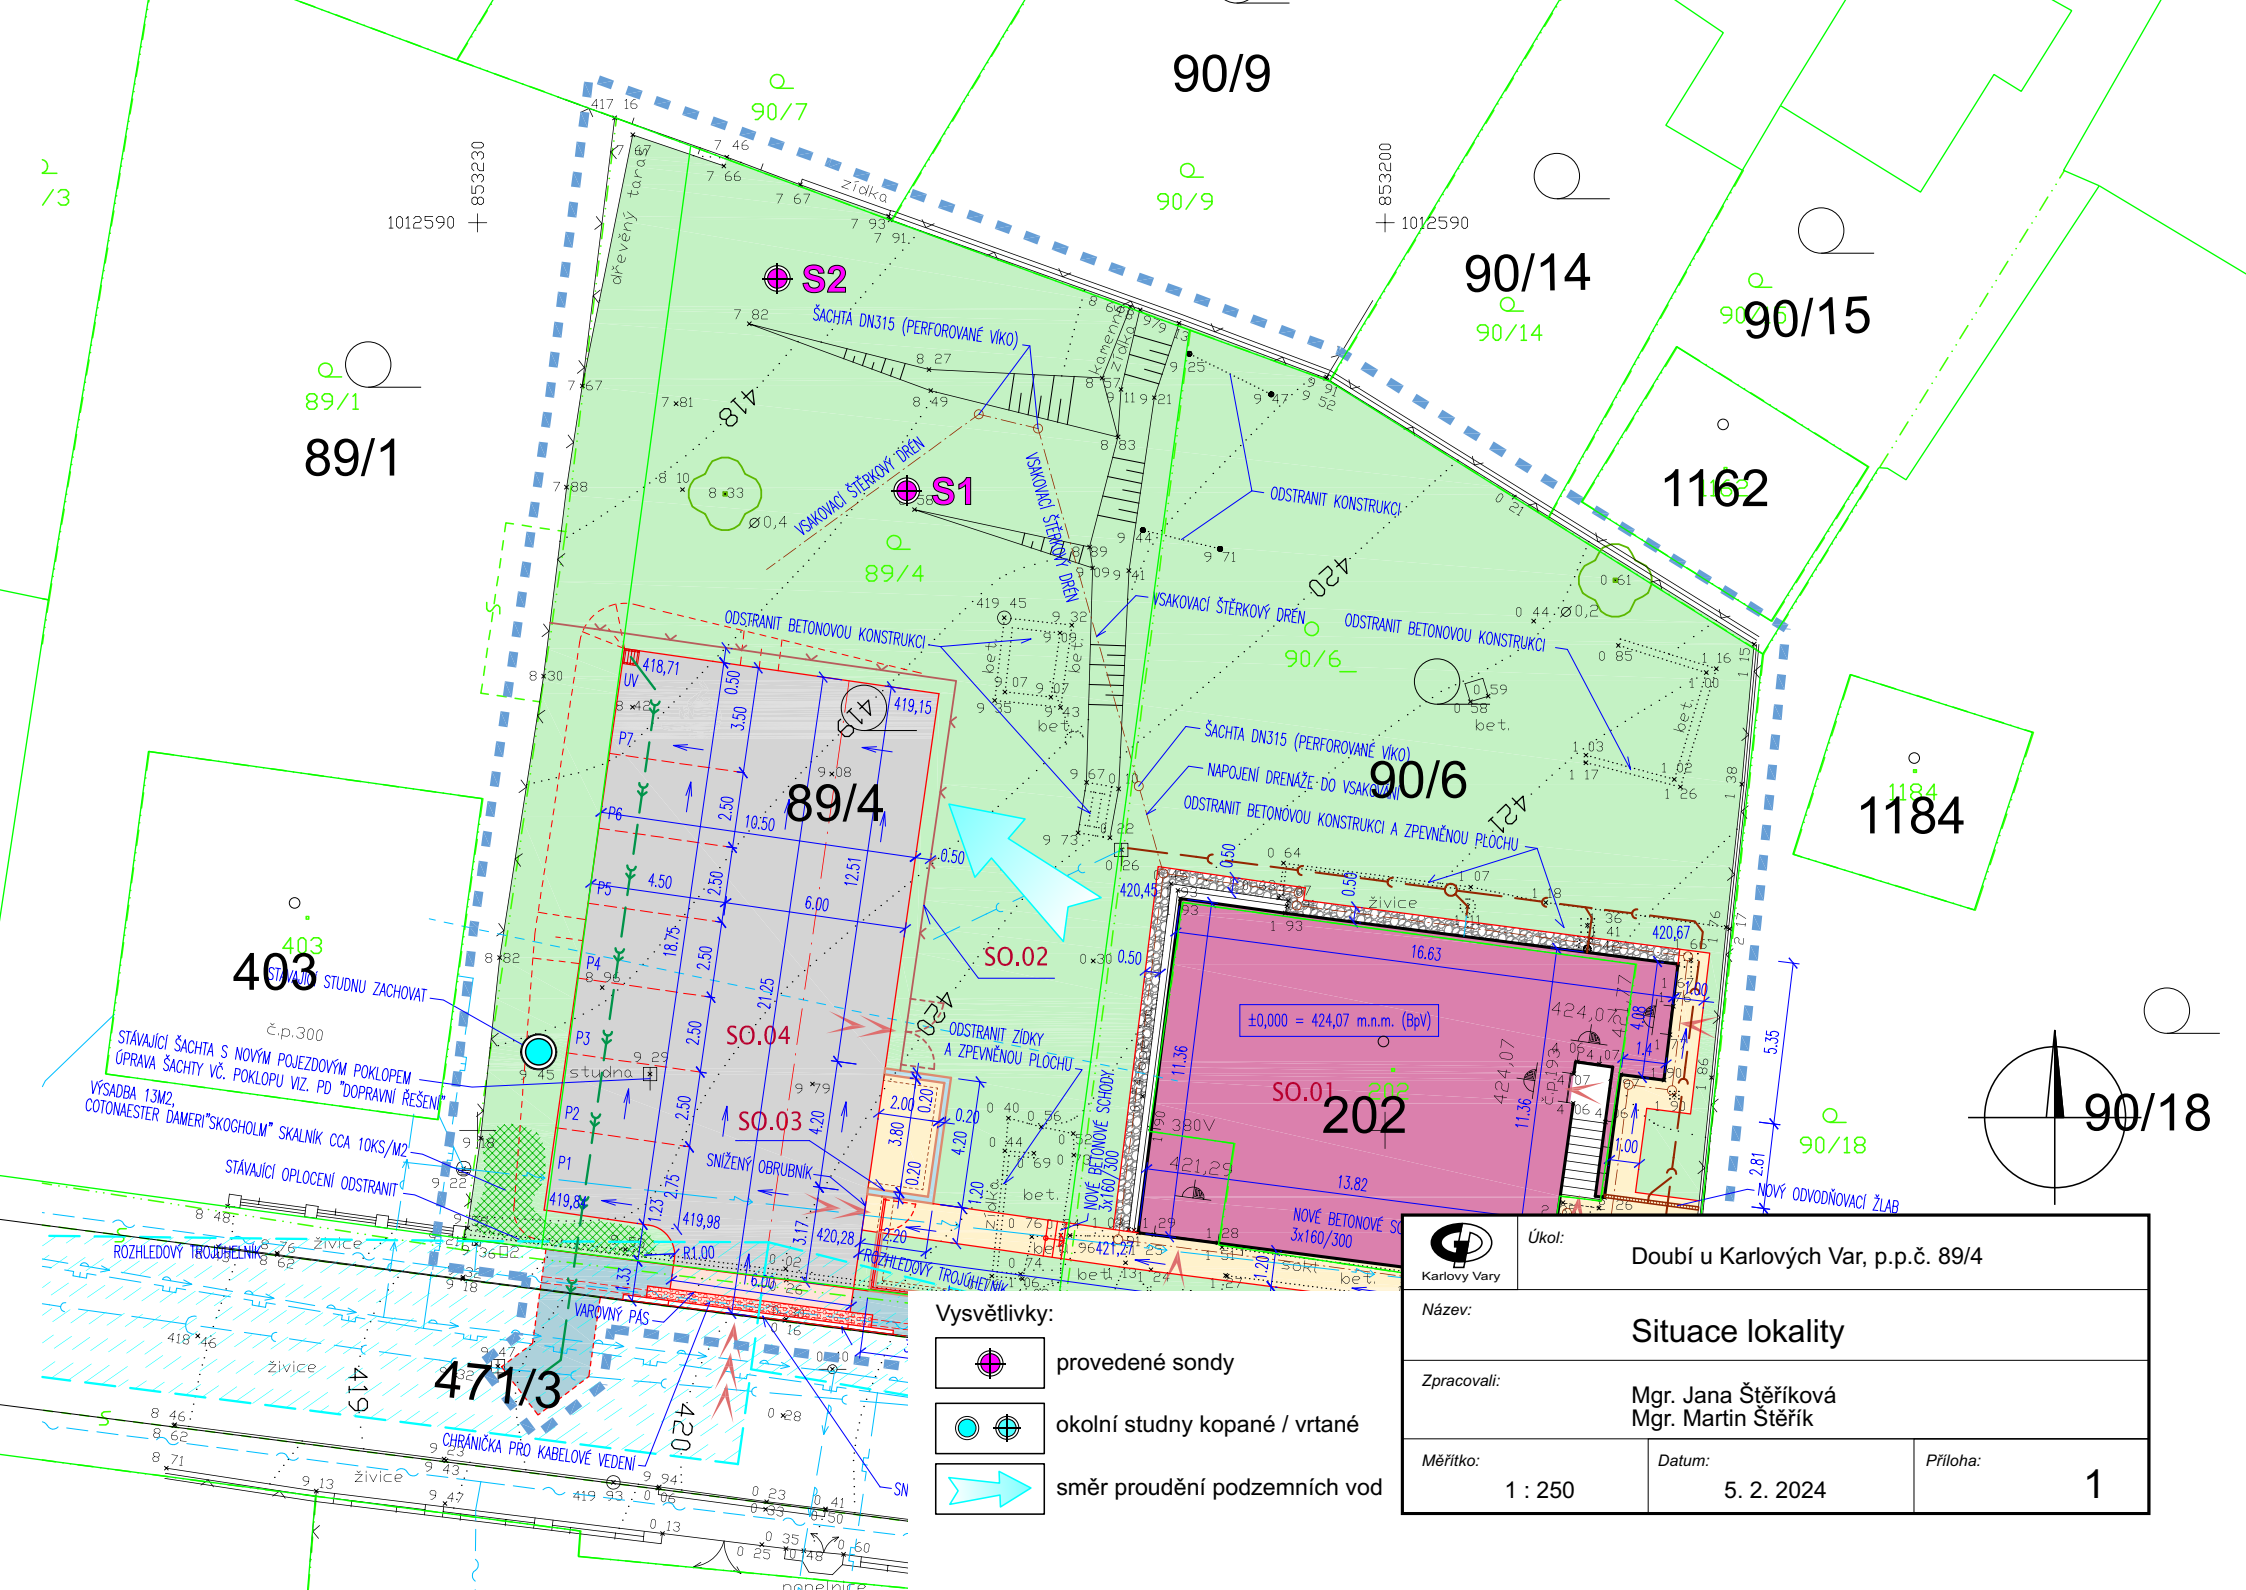
Karlovy Vary	Úkol: Doubí u Karlových Var, p.p.č. 89/4		
Název:	Situace lokality		
Zpracovali:	Mgr. Jana Štěříková Mgr. Martin Štěřík		
Měřítko:	1 : 250	Datum: 5. 2. 2024	Příloha: 1

K provedení vsakovací zkoušky byla dne 31. 1. 2024 realizována bagrová sonda S1 do hloubky 1,5 m, a to přibližně v místech, kde se předpokládá vybudování podzemního vsakovacího prvku pro srážkové vody, tedy v prakticky nejnižším místě pozemku 89/4. Protože v sondě byl pozorován soustředěný výtok podzemní vody ze stěny již v hloubce 0,7 m a s ohledem na klimatické poměry nebylo možno predikovat, zda se jedná o hladinu podzemní vody či hypodermický odtok, byla nad rámec projektu provedena ještě ručně hloubená pedologická sonda S2 k ověření ustálené hladiny podzemní vody v zájmové části parcely.

Do sondy S1 byl skutečně nálev čisté vody do úrovně 0,48 m p.t. Po 25 hodinách zde byla hladina vody změřena v úrovni 0,35 m a ve stejné hloubce se ustálila hladina podzemní vody i v asi 8 m vzdálené sondě S2. Současně byla změřena i hladina v blízké, 5,5 m hluboké kopané studni na sousední p.p.č. 89/1 (situace viz příloha 1), a to v 0,8 m p.t. Jak je patrné z kap. 1.3, archivní průzkum dokumentoval naraženou hladinu podzemní vody 3,5 až 3,8 m p.t. a ustálenou pak v hloubce 2,2 až 3,3 m. Také při měření studní při hydrogeologických průzkumech v této části Doubí byla opakovaně zjištěna úroveň hladiny v mělkém kolektoru v průměrné úrovni 2 – 3 m. Je však nutno zdůraznit, že věrohodnost těchto údajů není novými poznatky snížena, protože v současné době panují odlišné klimatické podmínky. Již jsme výše uvedli, že za poslední 3 měsíce spadlo o 22 až 97% více srážek než je průměr, navíc se jedná o období s minimálním výparem a velmi omezenou transpirací. To vše se na úrovni hladiny podzemní vody mělké zvodně projevovalo.

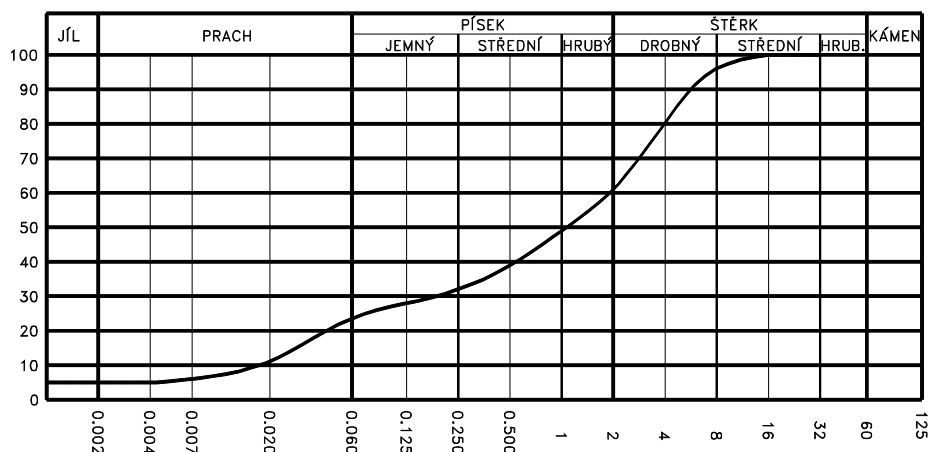
KŘIVKY ZRNITOSTI ZEMIN

analýzy (příloha 3) má zájmová poloha charakter hlinitého štěrku G4 GM. Jílu (do 0,002 mm) je ve vzorku 5%, prach (0,002 – 0,06 mm) má obsah 19%, pelitická složka tak tvoří celkem 24%. Písčítá frakce (0,06 – 2 mm) měla zjištěn 37% podíl a převažují v ní písky střednozrnné (0,25 - 1 mm, 18%). Štěrk se na složení zeminy podílí 39%, a to převážně ve frakci drobnozrnné (2 – 4 mm, 36%). Ve vzorku nebyly přítomny kameny nad 60 mm.

Koeficient hydraulické vodivosti zájmové polohy byl laboratorně (výpočtovými metodami) ověřen v rozmezí $2,8 \times 10^{-6}$ až $3,0 \times 10^{-6}$ m/s. Propustnost tohoto prostředí je tedy ve smyslu dělení JETELA (1982) dosti slabá.

Obsah frakce [%]	
JÍL	5
PRACH	19
PÍSEK	37
ŠTĚRK	39
C _u	110.153
C _e	1.054
