Vedoucí projektant	Zodpovědný projektant	Vypracoval	Schválil	Projekční kancelář Ing. Škubalová U Bachmače 29, 326 00 Plzeň	
Ing. Škubalová	J. Dlouhá, DiS	J. Dlouhá, DiS	Ing. Škubalová		
Kraj: Karlovarský		Katastrální území: Rybáře		Datum	3/2023
Objednatel: Statutární město Karlovy Vary				Účel	PDPS
Akce: Karlovy Vary, ulice Třeboňská rekonstrukce				Číslo zakázky	1920
				Měřítko	
				Registrace – IČO	13890450
Obsah: Inventarizace zeleně				Číslo přílohy E8	Číslo kopie

Název stavby: Karlovy Vary, ulice Třeboňská – rekonstrukce

Inventarizace dřevin v ulici Třeboňská v Karlových Varech byla provedena za účelem zhotovení podkladu pro zhodnocení dřevin v rámci plánované stavby. Inventarizace byla provedena v září 2019.

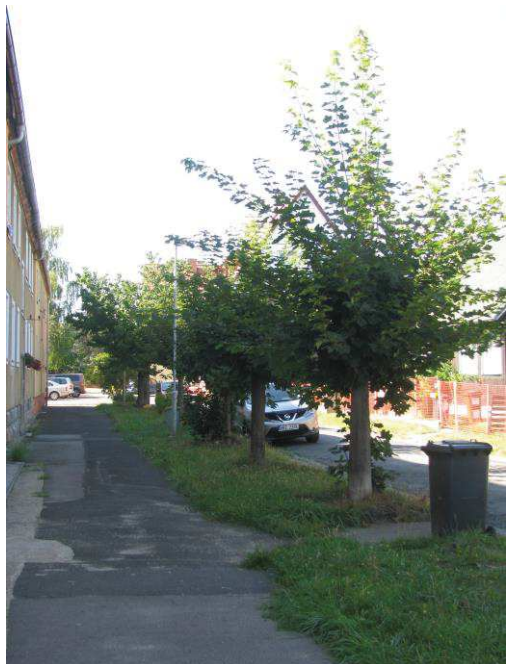
Krátké stromořadí je tvořeno javory mléči a třešní. Tyto javory byly v minulosti nevratně poškozené odstraněním primární koruny. U stromů je patrný výskyt mnoha následných defektů, jsou zde infikované kmeny a labilita napojení výhonů. Koruny mají četné množství ran, které jsou infikované. Třešeň je již stárnoucím stromem s rozsáhlou infekcí kmene a kosterních větví. Na bázi kmene rostou plodnice sírovce žlutooranžového. Strom byl v minulosti poškozen zakrácením kosterních větví. Dalšími stromy jsou dva vzrostlé hlohy před bytovým domem. Oba hlohy mají výrazně sníženou vitalitu a neprosperují.

Krátké javorové stromořadí.

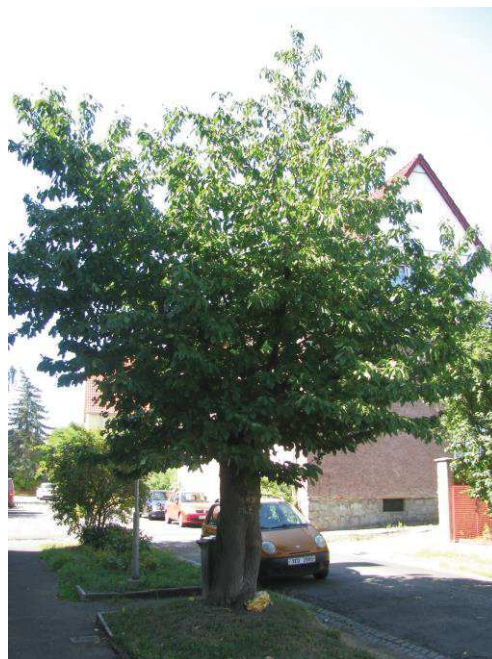
Stárnoucí třešeň.

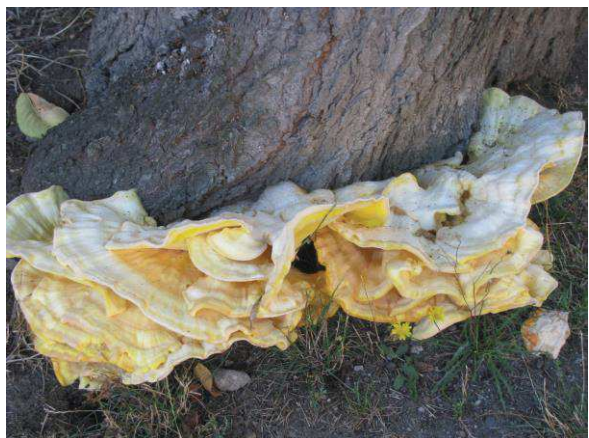
Plodnice sírovce na bázi kmene třešně.

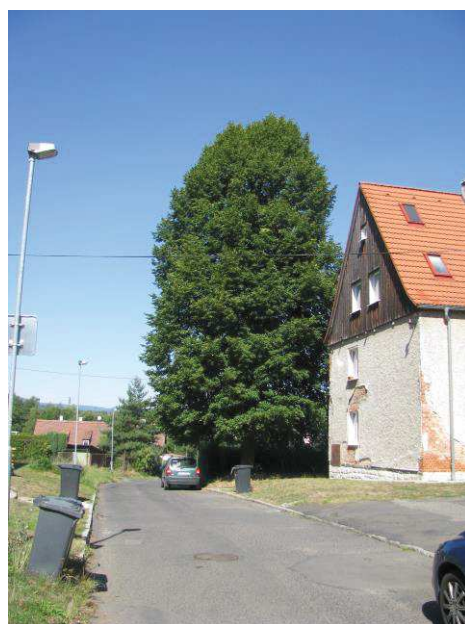
Nejhodnotnějším stromem v území je mohutná lípa u domu čp. 35. V rámci stavby dojde k zásahu do jejího kořenového systému. Je nutné proto dodržet normu na ochranu stávajících stromů při stavbě.

Hodnotná lípa na okraji řešeného území.

Veškerá manipulace a pohyb v rámci stavby se v blízkosti stávajících stromů bude řídit dle normy ČSN 83 9061 Technologie vegetačních úprav v krajině - Ochrana stromů, porostů a vegetačních ploch při stavebních činnostech.

Veškeré stromy v řešeném území budou ochráněny před poškozením. Veškeré stávající stromy budou oploceny prkenným bedněním výšky min. 1,8 – 2m, v blízkosti stromů s dostatečným odstupem od paty stromu a kořenových náběhů (odstup minimálně 1 m). Oplocení musí být pevně zakotvené v půdě, stabilní a dobře viditelné i za snížené viditelnosti. Přenosné zábrany jsou pro tyto účely nepraktické
