| Akce : | | | Rekonstrukce a opravy střešního pláště Galerie umění Karlovy Vary č.p. 1215, Goethova stezka 6 | | |
| Obsah : | | | ŘEZ B-B – STÁV. + NAVRH. STAV | | |
| | | | Číslo výkresu : D.1.1.b.4. | | |

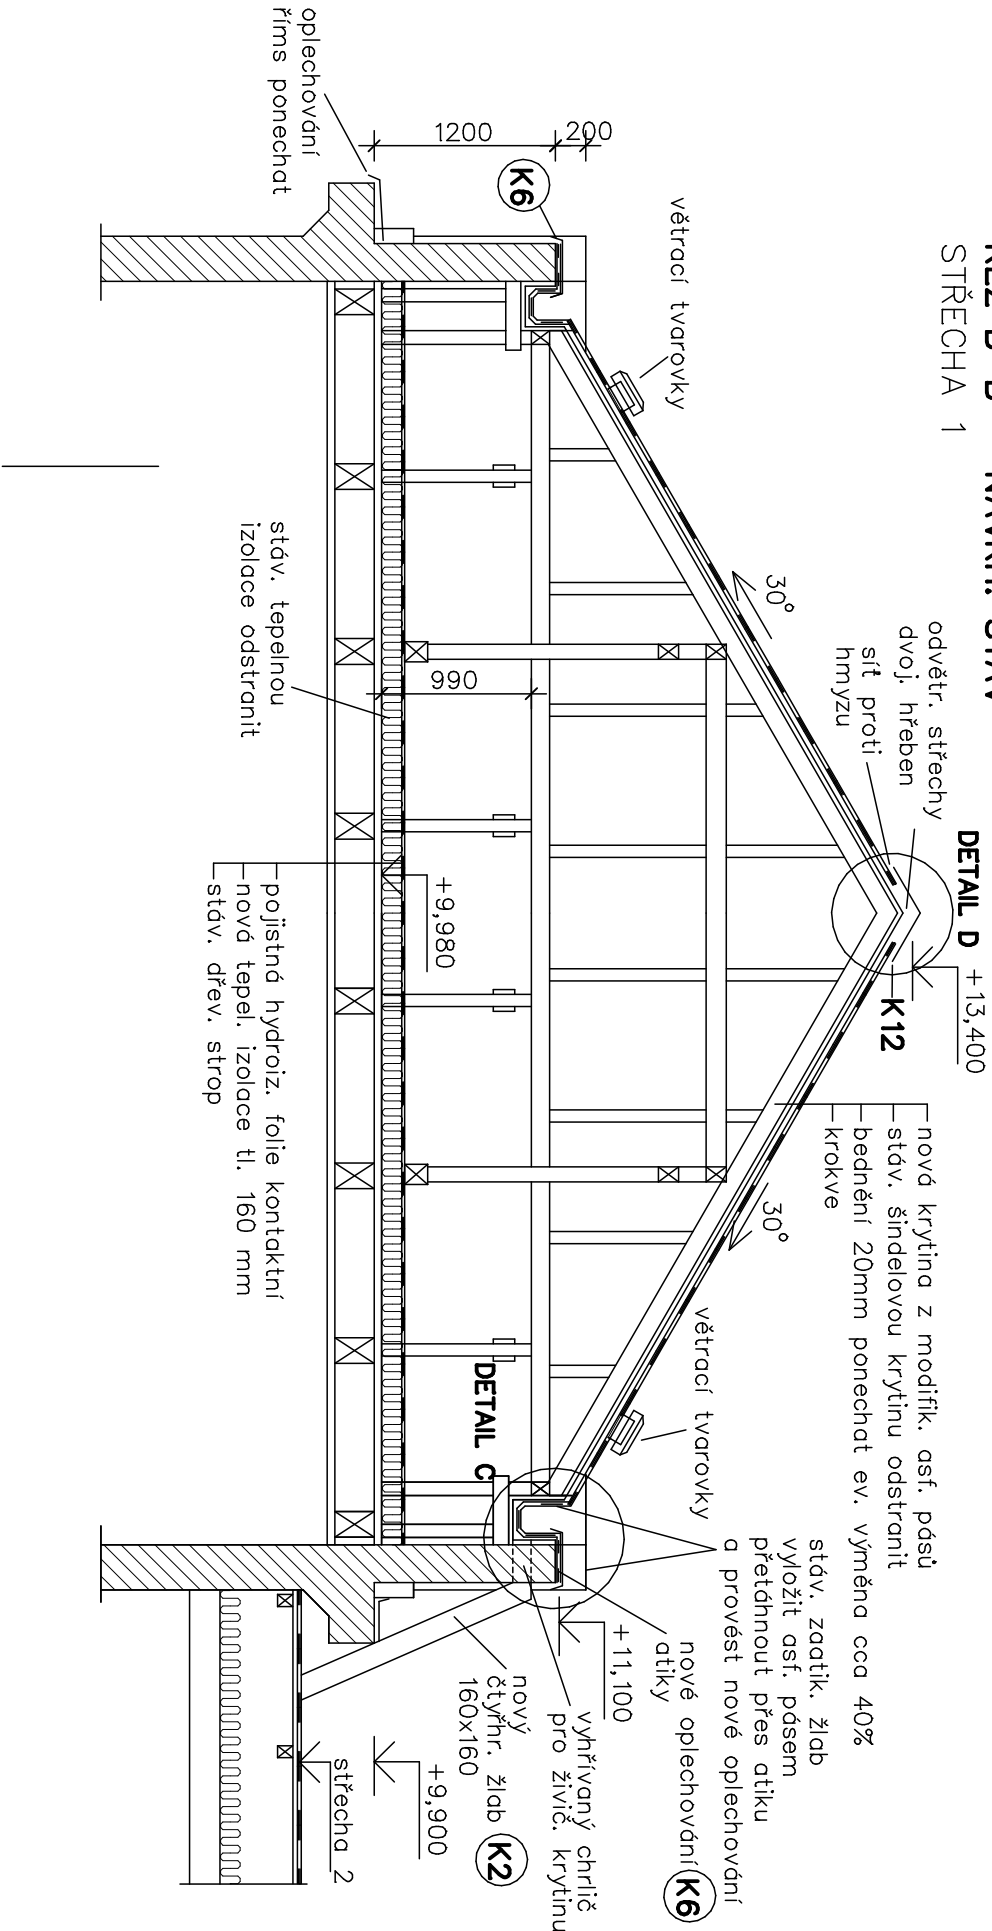
ŘEZ B-B – NAVRH. STAV
STŘECHA 1

- * Stáv. krytinu z asf. šindelů odstranit a provést novou z modifik. asf. pásů
- * Stáv. tepelnou izolaci v půdním prostoru odstranit a provést novou vč. pojist. fólie
- * V rámci opravy je potřeba provést kontrolu veškerých dřevěných prvků střechy vč. bednění /výměna cca 40%/ v případě poškození provést jejich náhradu
- * Stáv. dřevěné konstrukce impregnovat fungicidním náterem, ev. nástřikem např. BOCHEMIT QB
- * Nové klempířské výrobky z CU plechu / oplech. atiky, stř. poklop/
- * Střecha bude odvětrána
- * Detailní řezy C, D viz výkr. D.1.1.b.12.
- * Větrací tvarovky /KO ARMOURVENT STANDARD/ – 8 ks střecha ①
