PROTOKOLY KAMEROVÉHO MONITORINGU

Vodárny a kanalizace Karlovy Vary, a.s.

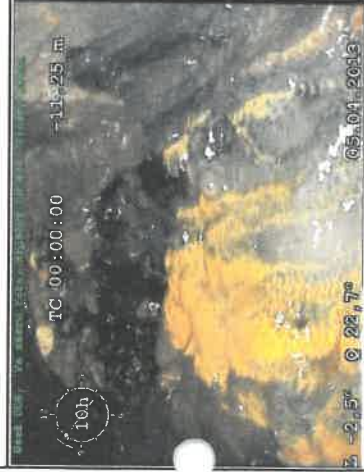
Kód: BAFIA	Vzálenost: 5,14 m	Time code: 00:01:54	Poloha na / od: 12 hod. do: 12 hod. Záv.: 4
-------------------	--------------------------	----------------------------	--

Poškození povrchu. - chybějící stěna - mechanické poškození, Na 12 hod.

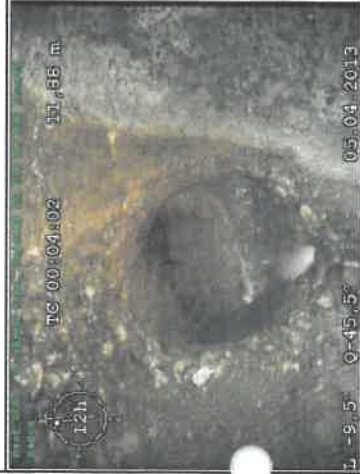
Kód: BDCZ	Vzálenost: 14,13 m	Time code: 00:07:49	Poloha na / od: 5 hod do 7 hod	Záv 3
------------------	---------------------------	----------------------------	---------------------------------------	--------------

Prohlídka je přerušena - jiný důvod, Od 5 do 7 hod.

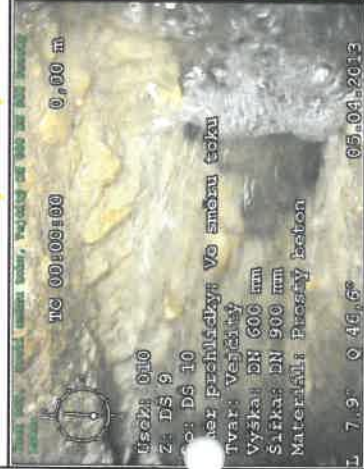
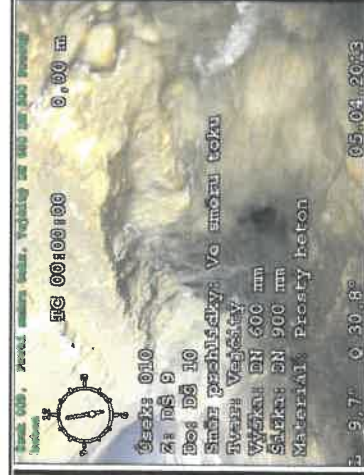
Kód	BAFIA	Vzálenost	0,5	m	Time code	00:00:33	Poloha na / od	5	hod	do	7	hod	Záv.	3
-----	-------	-----------	-----	---	-----------	----------	----------------	---	-----	----	---	-----	------	---

Poškození povrchu. - chybějící stěna - mechanické poškození, Od 5 do 7 hod.

Dno stoky poškozené, vymleté.

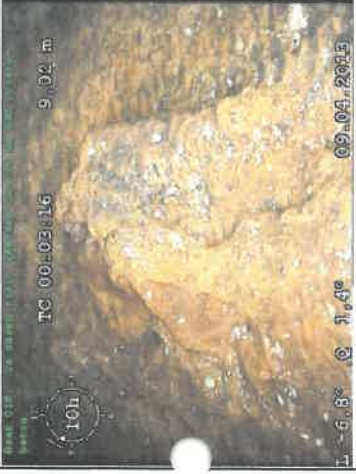
Vodárny a kanalizace Karlovy Vary, a.s.		Název úseku: 018		Obec: Karlovy Vary	
		Okres: Karlovy Vary			
Ulice: Moravská čp.22		Operátor: Rešetář Vladimír		Prohlídka:	
Zakázka: 900		Koncový uzel DŠ 15		Směr prohlídky Ve směru toku	
Datum kontroly 9.4.2013		Profil stoky Veřejitý		Výška/Šířka DN 900 / DN	
Kontrolovaná délka 13,82 m		Kód: BBBA		Vzálenost: 9,02 m	
Time code: 00:03:06		Poloha na / od: 10		hod. do:	
hod. Záv.: 5		<p>Ulpívající látky - inkrustace, Redukce rozměru - 6 %, Na 10 hod.</p> <p>Vlevo</p>

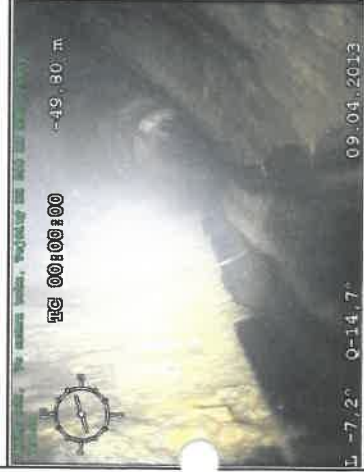
Kód: BCAEA	Vzálenost: 4,83 m	Time code: 00:01:22	Poloha na / od: 1	hod. do:	hod. Záv.: 6
-------------------	--------------------------	----------------------------	--------------------------	----------	---------------------

Napojení kanalizační přípojky - jednoduchá přípojka, s výsekem (výřezem) - přípojka otevřená, Na 1 hod.

Vpravo

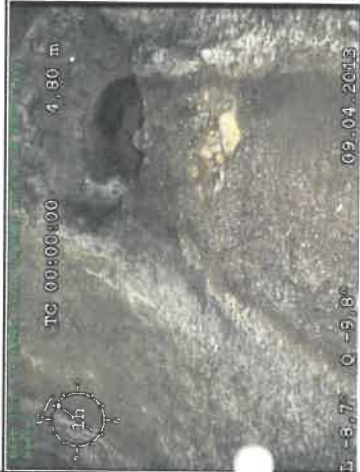
Kód: BACB	Vzálenost: 13,95 m	Time code: 00:04:04	Poloha na / od:	hod. do:	hod. Záv.: 2
------------------	---------------------------	----------------------------	-----------------	----------	---------------------

Rozlomení/destrukce stok a kanalizačních přípojek. - chybějící části

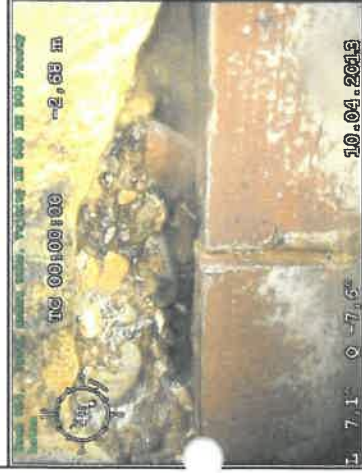
Kód: BACB Vzálenost: **10,45 m** Time code: **00:04:16** Poloha na / od: **5 hod. do: 8 hod. Záv.: 1**

Rozlomení/destrukce stok a kanalizačních přípojek. - chybějící části, Délka rozlomení/destrukce - 50 mm, Od 5 do 8 hod.

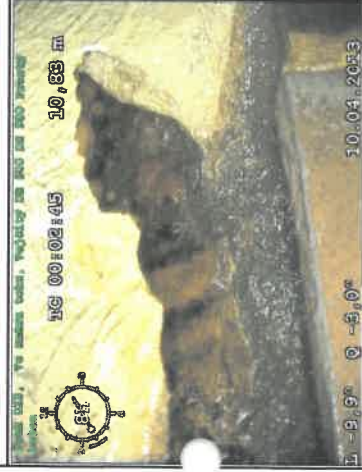
Vlevo

Poškození povrchu. - chybějící stěna - mechanické poškození, Na 8 hod.

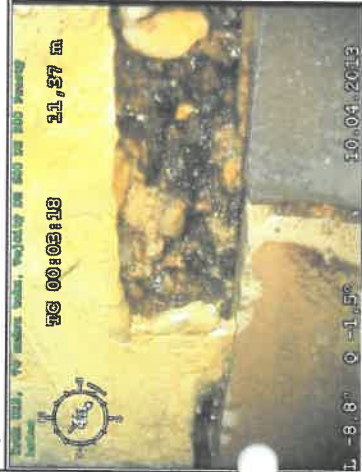
Vpravo

Kód: BAFIA	Vzálenost: 11,3 m	Time code: 00:03:01	Poloha na / od: 4	hod. do:	hod. Záv.: 4
-------------------	--------------------------	----------------------------	--------------------------	----------	---------------------

Poškození povrchu. - chybějící stěna - mechanické poškození, Na 4 hod.

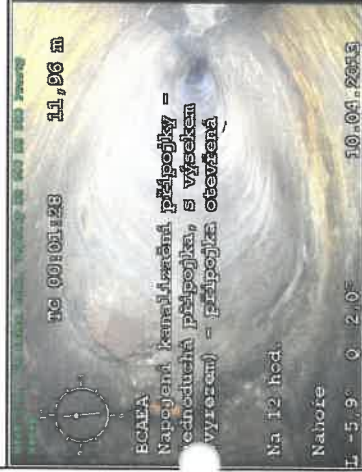
Nahoře

Vodárny a kanalizace Karlovy Vary, a.s.	Název úseku: 026 Okres: Karlovy Vary Ulice: Moravská čp.1/180 Operátor: Rešetár Vladimír Zakázka: 900		Obec: Karlovy Vary Prohlídka:	
	Počáteční uzel DŠ 21	Koncový uzel DŠ 22	Směr prohlídky Ve směru toku	Datum kontroly 10.4.2013
Materiál Prostý beton	Profil stoky Večičtý	Výška/Šířka DN 900 / DN	Kontrolovaná délka 20,39 m	
Kód: BCAEA	Vzálenost: 11,96 m	Time code: 00:01:24	Poloha na / od: 12 hod. do: 12 hod. Záv.: 6

Napojení kanalizační přípojky - jednoduchá přípojka, s výsekem (výřezem) - přípojka otevřená, Na 12 hod.

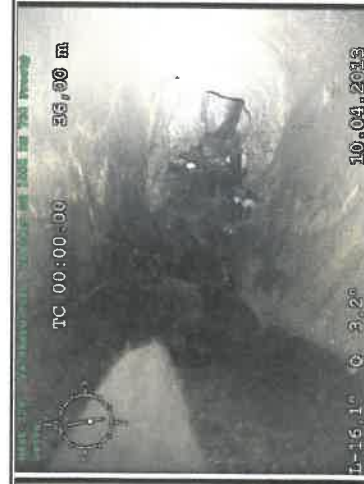
Kód: **BCEA** Vzálenost: **34,6** m Time code: **00:10:11** Poloha na / od: hod. do: hod. Záv.: **6**

Koncový uzel - vstupní šachta, Označení uzlu - DŠ 25
