zpráva č. D 10/18

**stavebně technický průzkum stavu předpětí nosné konstrukce
mostu ev.č. M-10 (Dvorský most)**

Objednatel: **Statutární město Karlovy Vary**

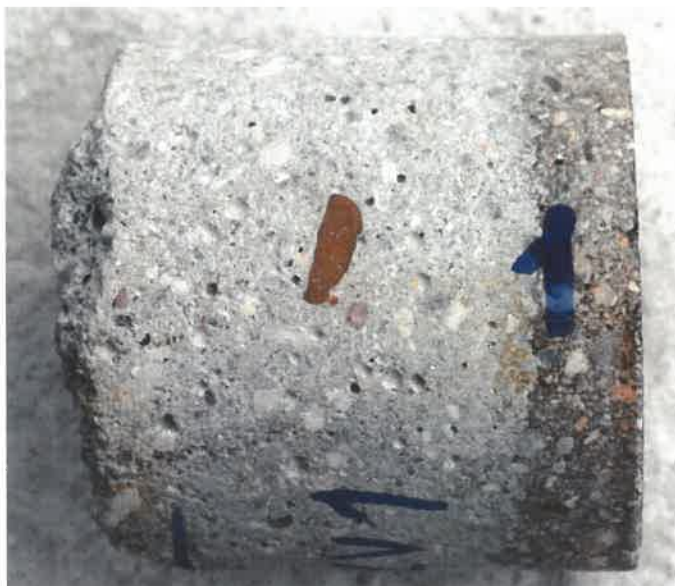
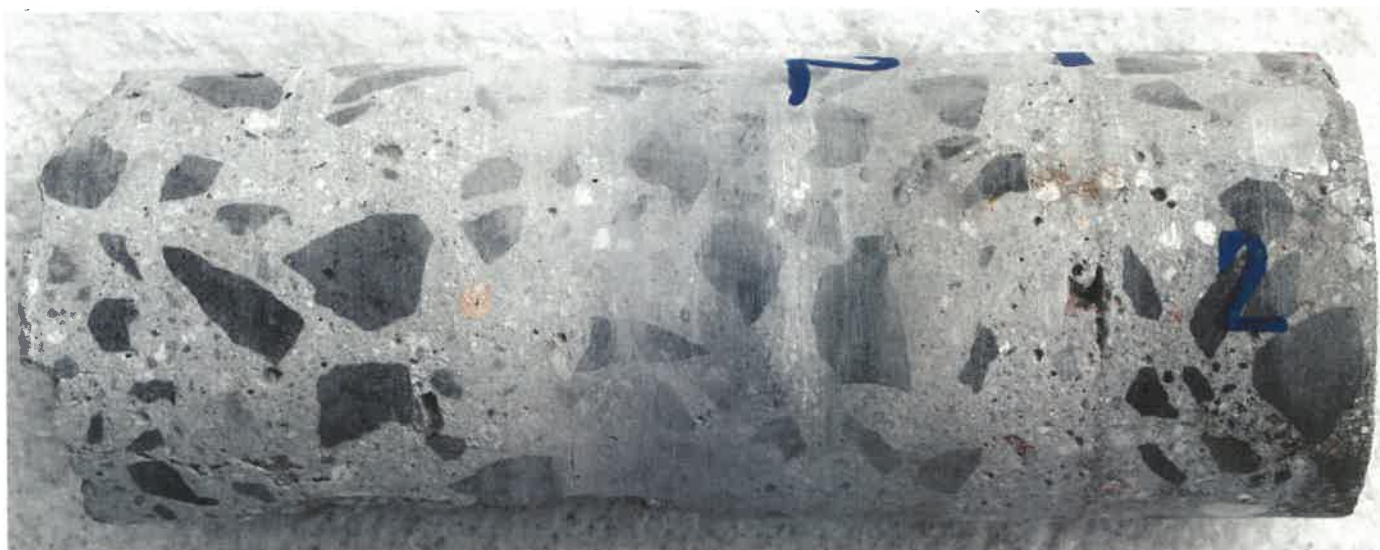
fotodokumentace vývrtů

Označení vývrtu		V1	V2
Laboratorní číslo		460/18	461/18
Poloha vývrtu		levobřežní pole; 1. spára od výtakového	levobřežní pole; 1. spára od vtokového okraje
Vývrt - průměr / délka	mm	74,5 / 75 (celá tloušťka vrstvy betonu)	74,5 / 210 (celá tloušťka vrstvy betonu)
Popis vývrtu		Jemnozrný hutný beton, bez poruch.	Beton hutný, bez poruch. Spodní část je tvořena lícovou deskou tl. 40 mm. Na ní je napojená dobetonávka spáry ve vrstvě tl. 170 mm. Obě části jsou provedeny z betonu shodného složení.
Kamenivo rozložení množství HK druh HK; největší zrna	mm	Jemnozrný beton	rovnoměrné menší množství (cca 25 % objemu) HDK frakce 8/16; zrna 24x13
Zhutnění betonu póry < 1 / 1-7 mm dutiny > 7 mm kaverny	množství ks ks	velmi malé / velmi malé - -	velmi malé / velmi malé - -
Výztuž typ / průměr / poloha stav		-	-
