TGK-technika, sklo a umění s.r.o.
Skalice 230
CZ 471 17 Skalice u Č.Lípy

Skleněná koruna Vřídelní fontány

Hodnocení koroze povrchů a středu tabule skla z původní Skleněné koruny

Postup při renovaci – výměně skel ve Skleněné koruně Vřídelní kolonády

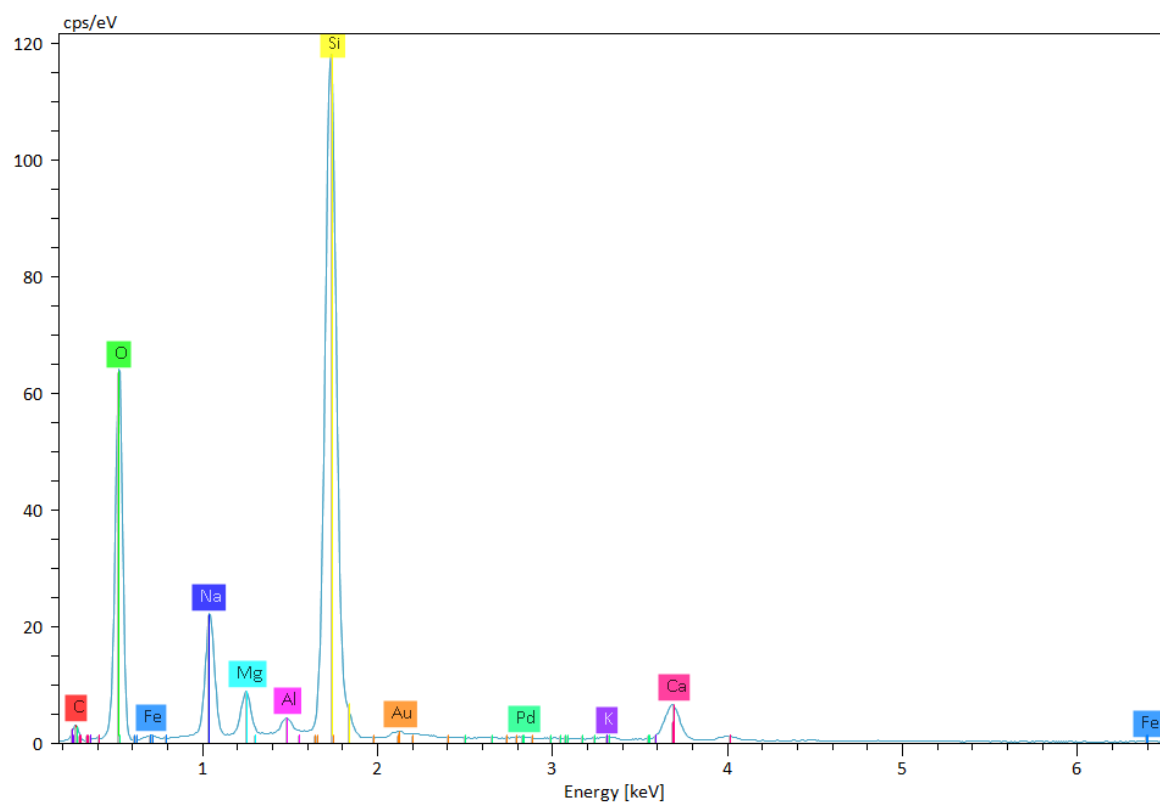
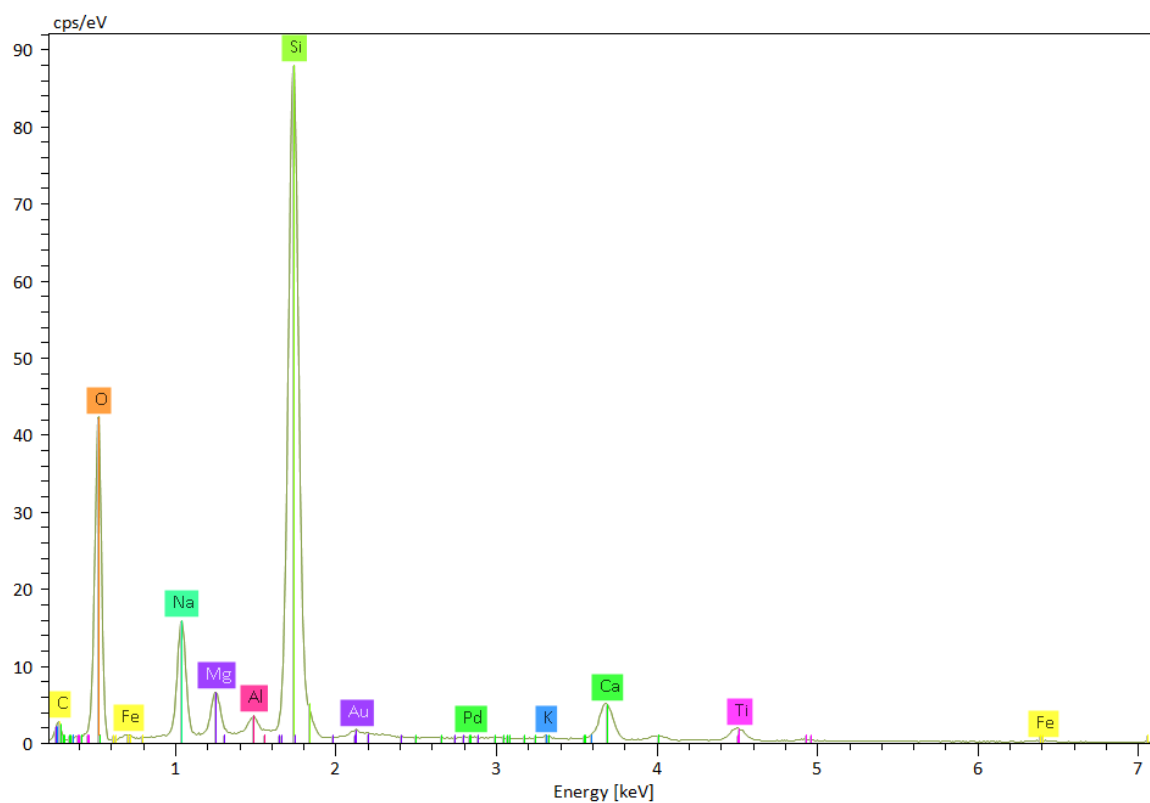
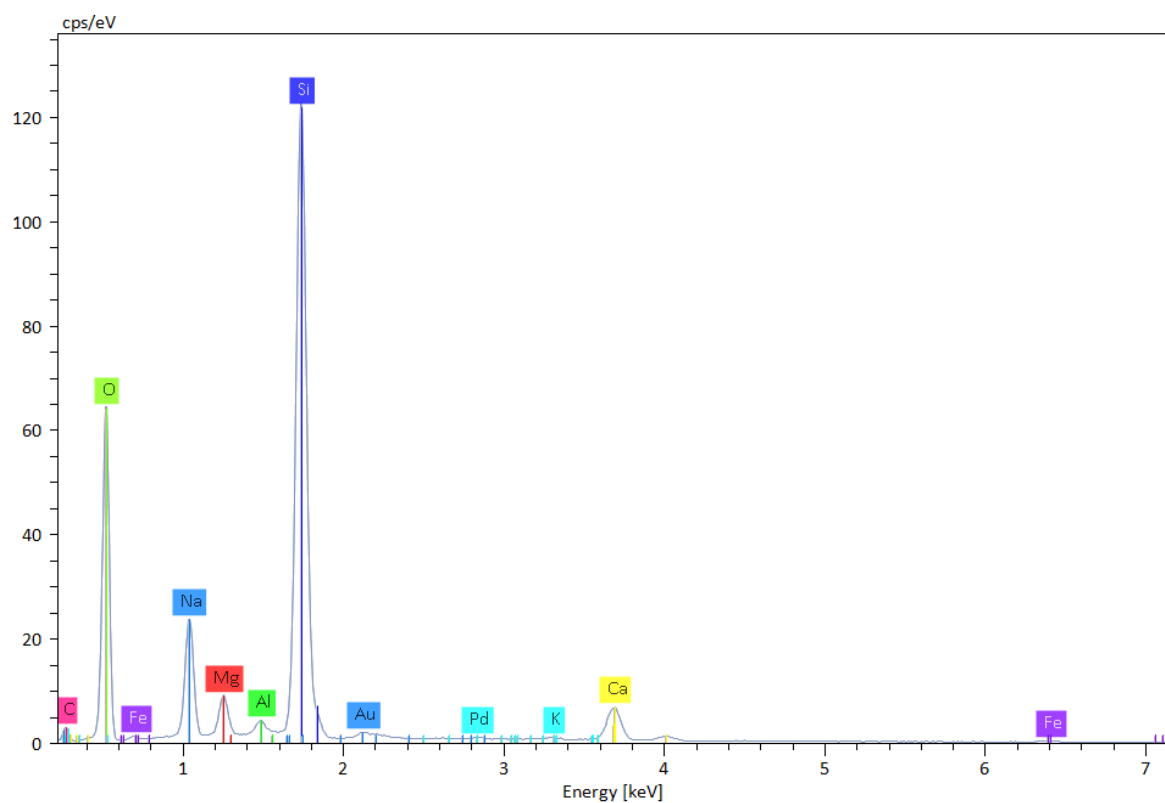
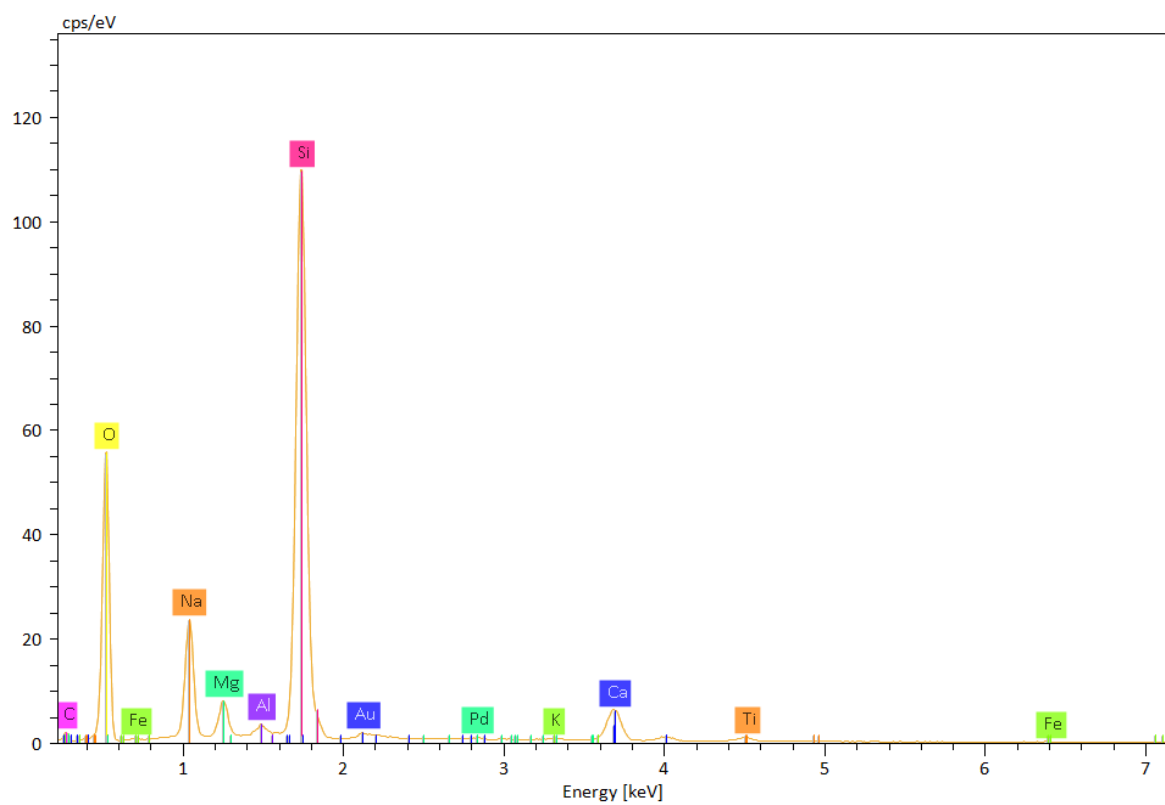
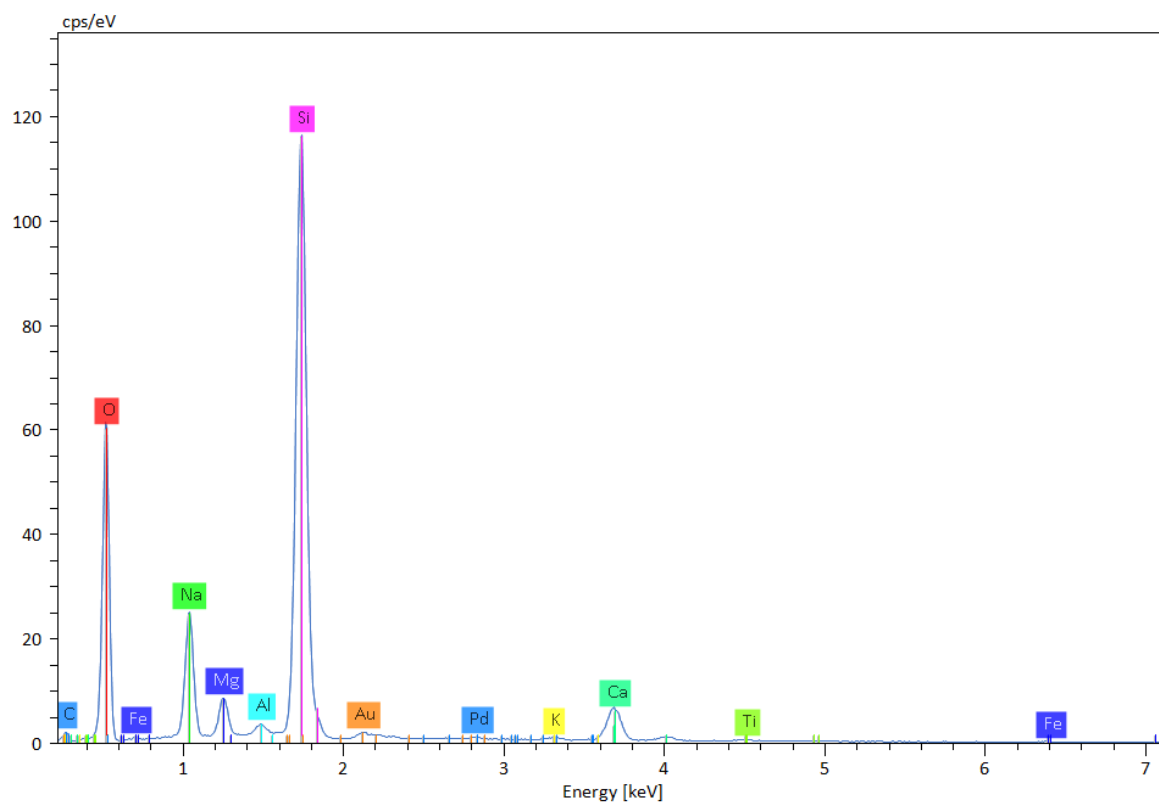
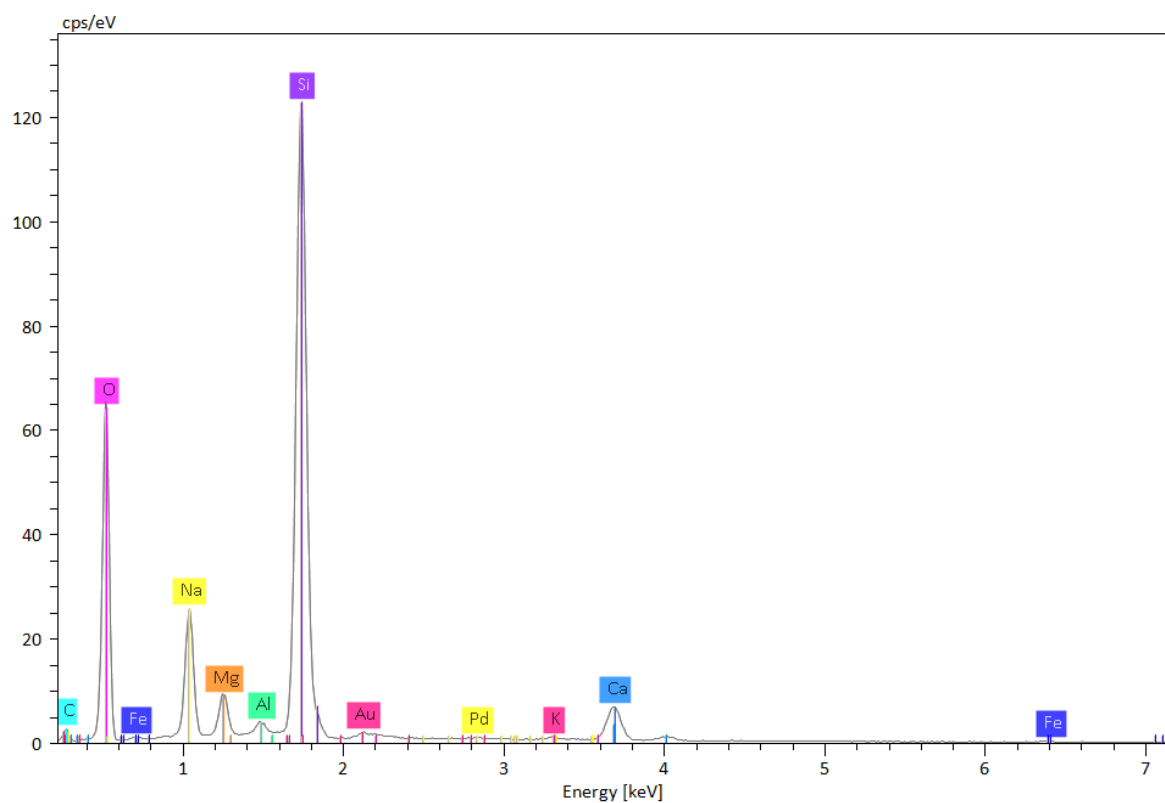
Vnitřní strana tabule skla – v kontaktu s vnitřním prostředím – atmosféra Vřídla

Z mikrosnímku povrchu je zřetelné , že je povrch strukturován několika výraznými nehomogenitami . V červeně označených oblastích pak následně byla elektronová mikroanalýza s následujícími výsledky :

Vnitřní povrch skla je ochuzen zhuba o 3 % Na₂O a 0,5 % CaO naopak je zde zvýšený obsah Al₂O₃ zhuba o 0,5 % . Korozi vnitřní strany byl ze struktury skla uvolněn Na₂O. Do stechiometrie byl doplněn nadifundovaným TiO₂ , který v žádném případě nebyl v původním složení skla. TiO₂ se objevuje jako korozní produkt z nerezové konstrukce , který se uvolňoval působením korozních par odcházejících z Vřídla. Naměřené hodnoty koncentrací jednotlivých oxidů ukazují na ostrůvkovou nehomogenitu v povrchu skla . Touto nehomogenitu je již možné klasifikovat jako problematickou pro pevnost skla v dalším časové expozici. Při manipulaci s takto nehomogenním sklem (jeho povrchem) pak dochází k tlakové reakci mezi těmito nehomogenitami, které se v konečném důsledku projeví prasknutím tabule skla. Pokud se sklem nemanipuluje je možné i předpokládat , že v rámu vydrží. Ale při jakémkoliv pohybu tabule skla by pak zřejmě došlo k samovolnému prasknutí skla, především při odstraňování gumového těsnění a při čištění skla.

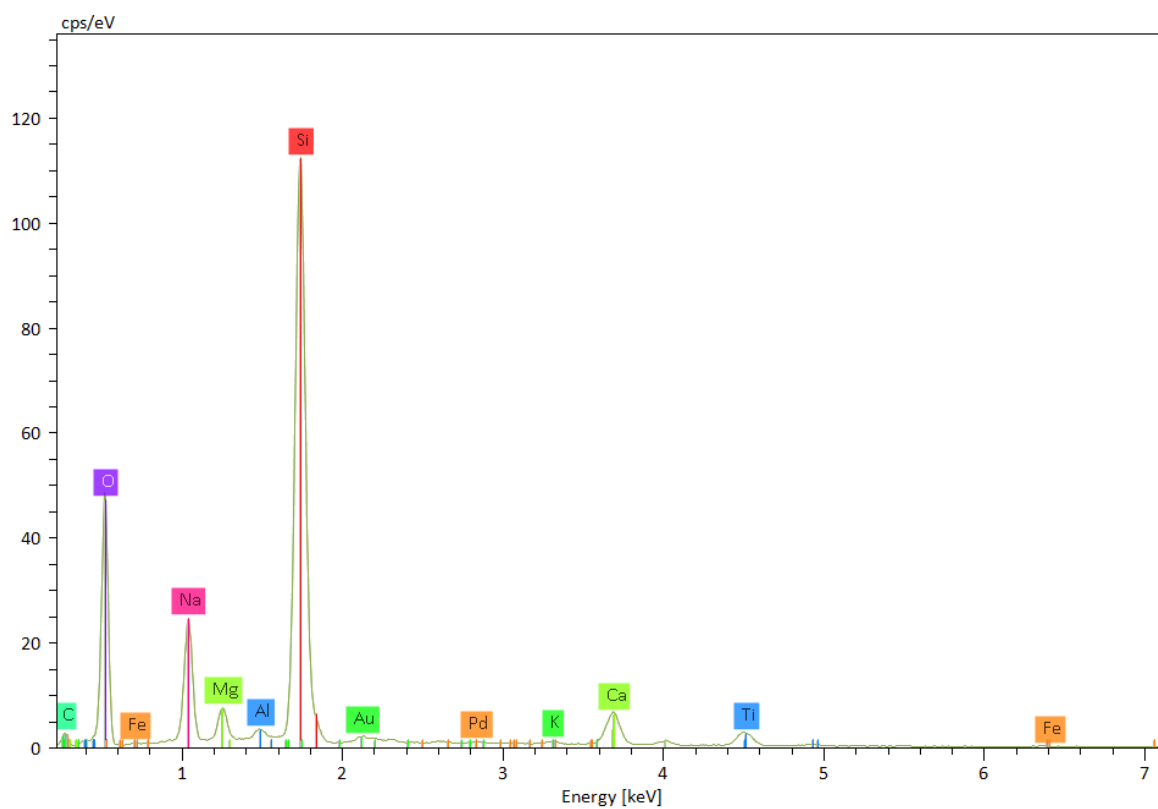
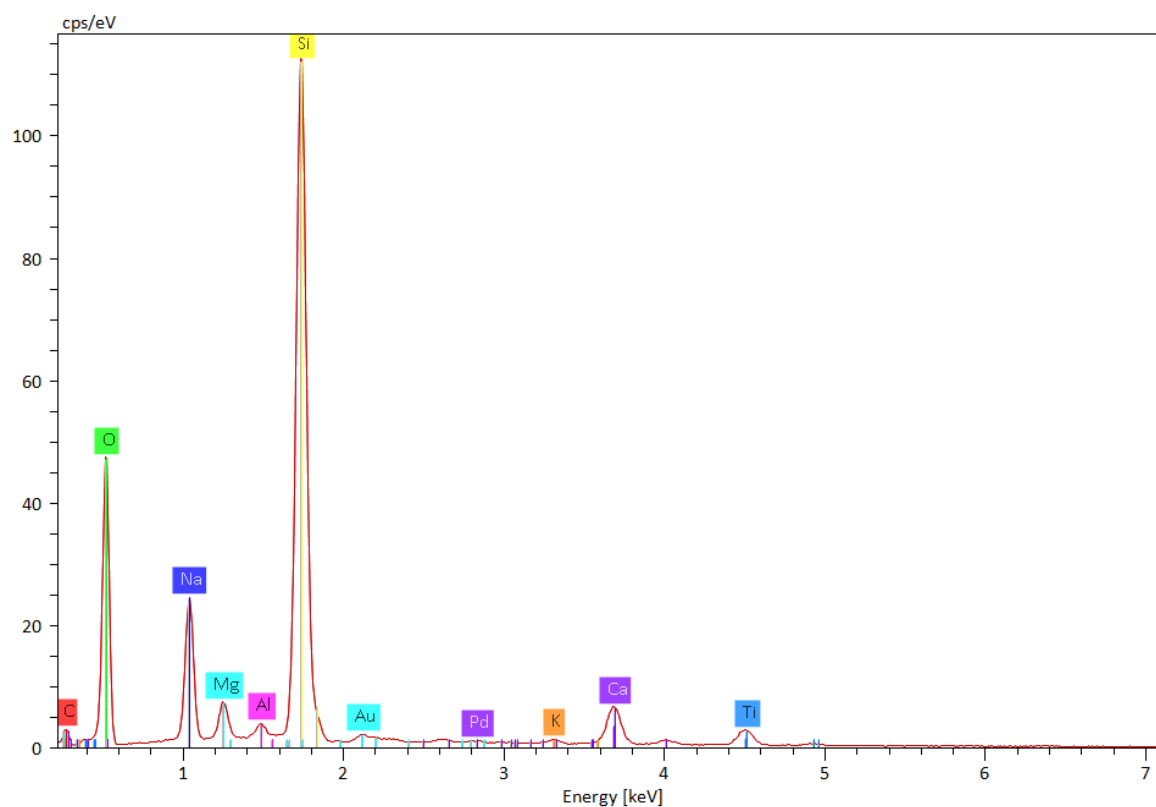
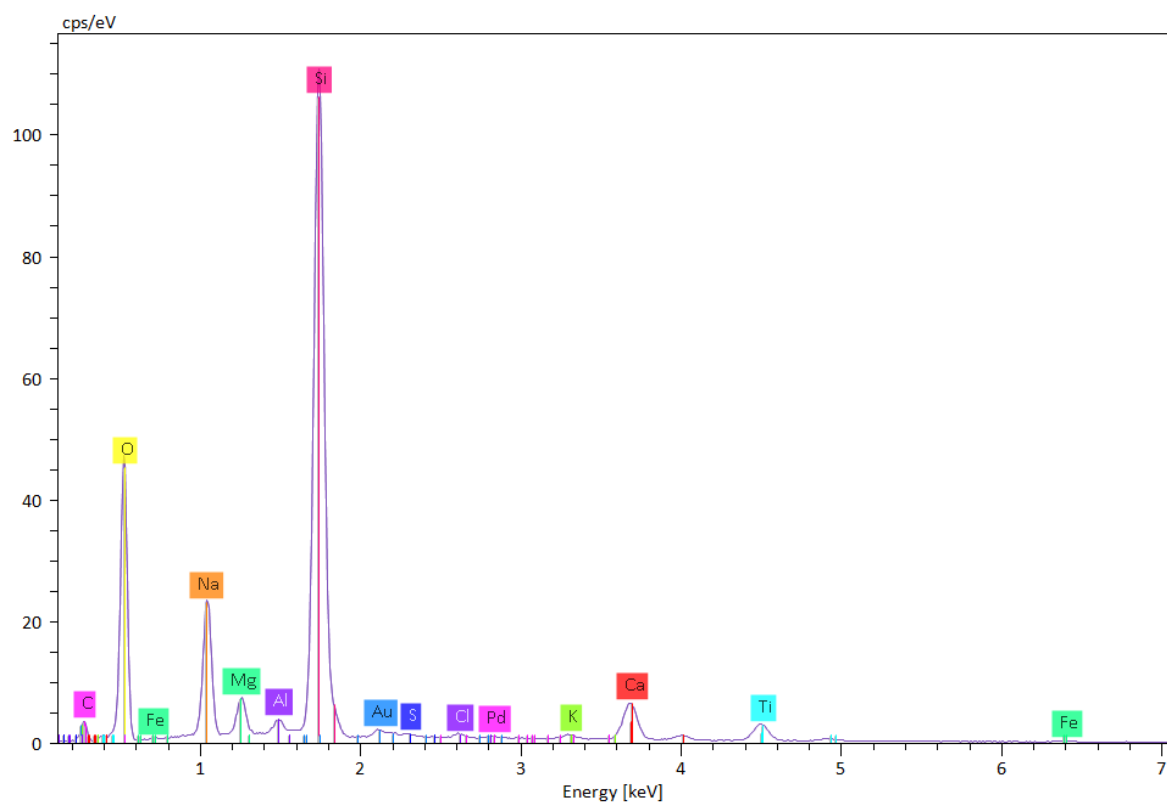
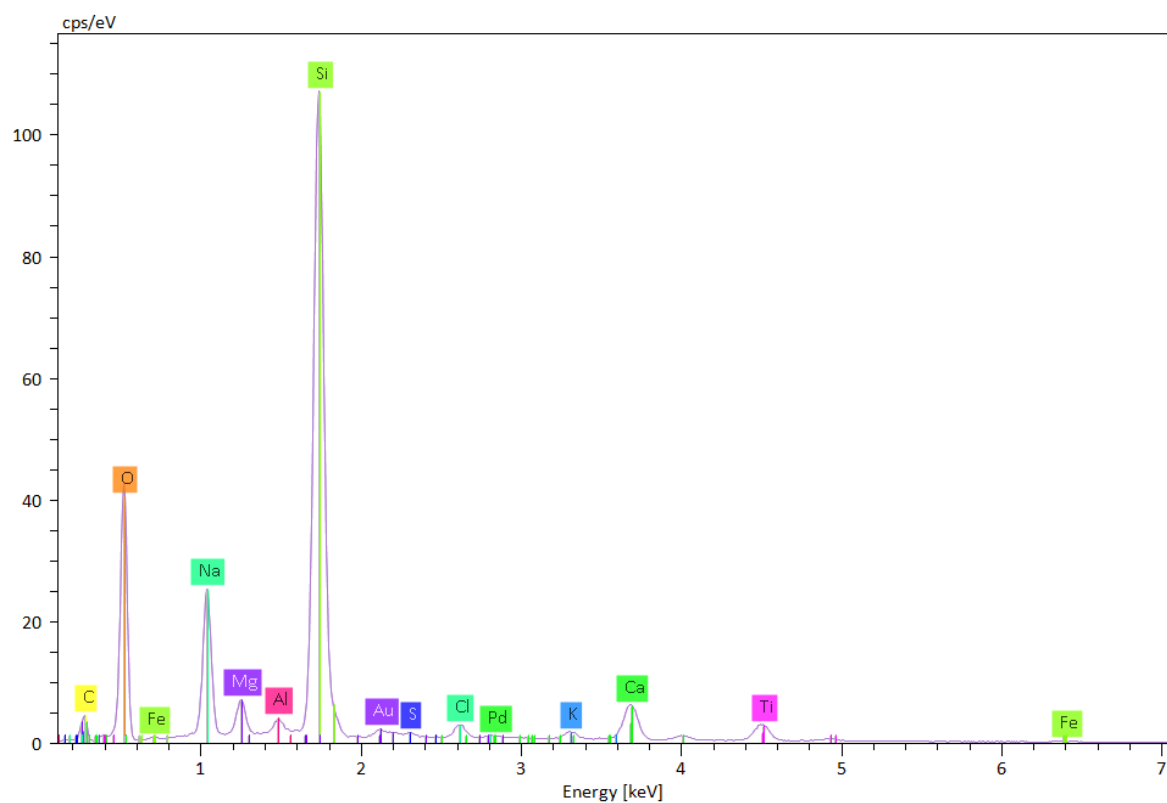
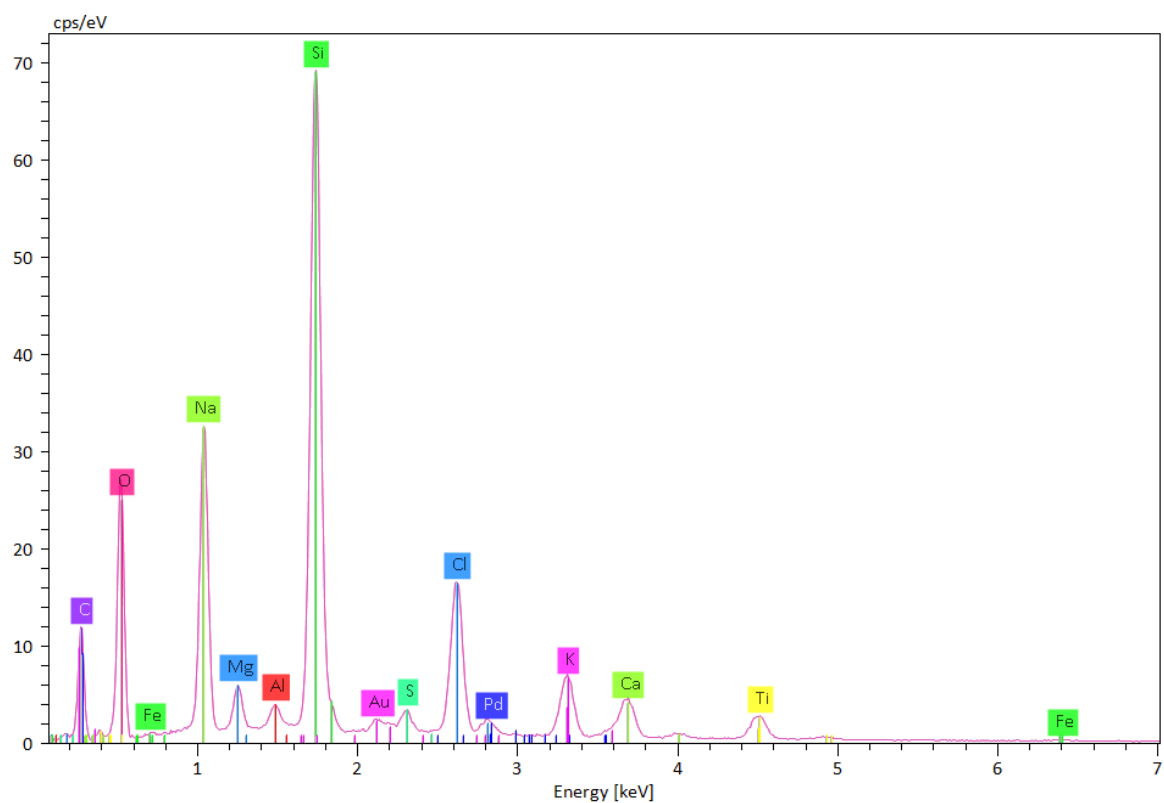
Vnější strana tabule skla – v kontaktu s vnějším prostředím (déšť, slunce, vzduch

Mikrosnímek vnějšího povrchu ukazuje poměrně značnou nehomogenitu skla. Pro analýzu bylo vybráno pět oblastí , které se vizuálně od sebe poměrně dost odlišovaly.

Výrazná nehomogenita, která byla již vizuálně patrná z mikrosnímku se potvrdila i ve výsledcích analýz. Výrazně se liší analýza páté oblasti. V ní se objevuje i významné množství dalších korozních produktů a to především SO₃ a Cl⁻. Opět se zde vyskytuje nadifundovaný TiO₂ v překvapivě shodné koncentraci ve všech analyzovaných oblastech. Tento povrch je ochuzen o SiO₂, což vede ke křehnutí skla. Hlavním problémem však na tomto vnějším povrchu je ta výrazná nehomogenita – pátá oblast a především obsah SO₃ a Cl⁻. Tento povrch je značně zkorodován a jistým způsobem je jeho "životnost" na samé hranici – SO₃ a Cl⁻ postupně více a více vstupuje do struktury skla a chová se jako houba, která mění svůj objem ve struktuře skla a tím ji ničí.

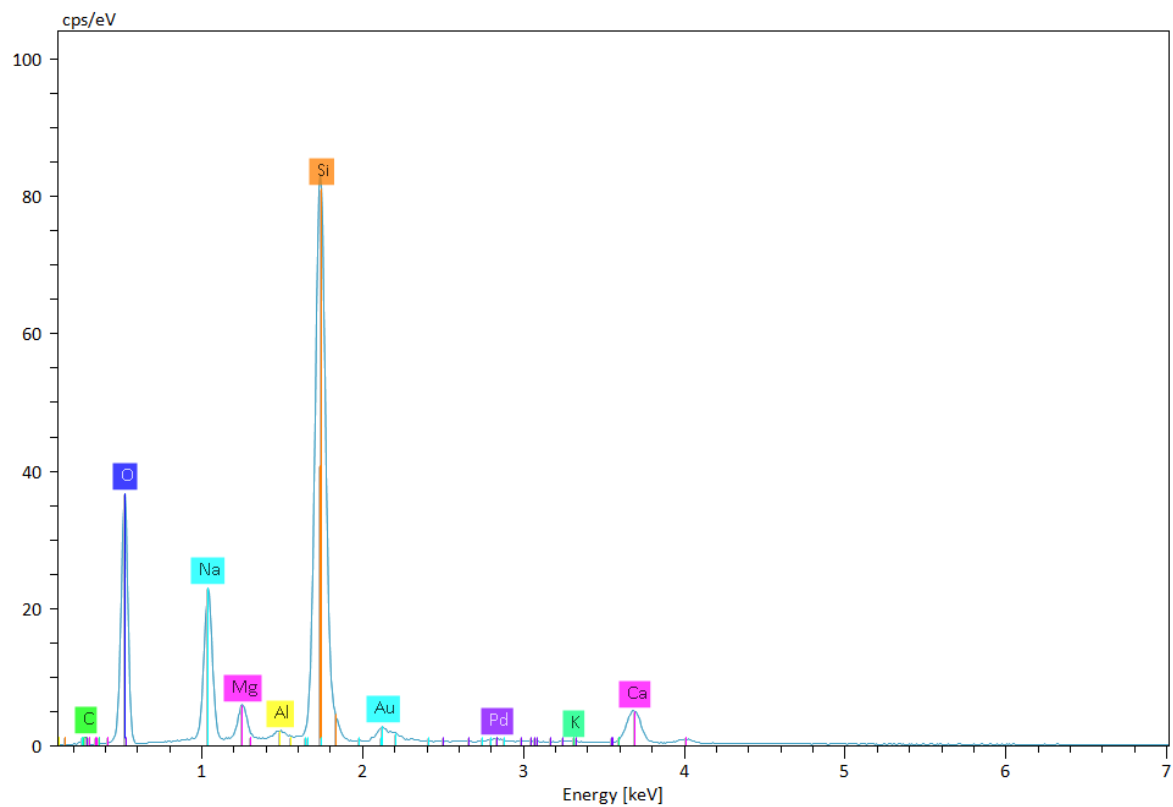
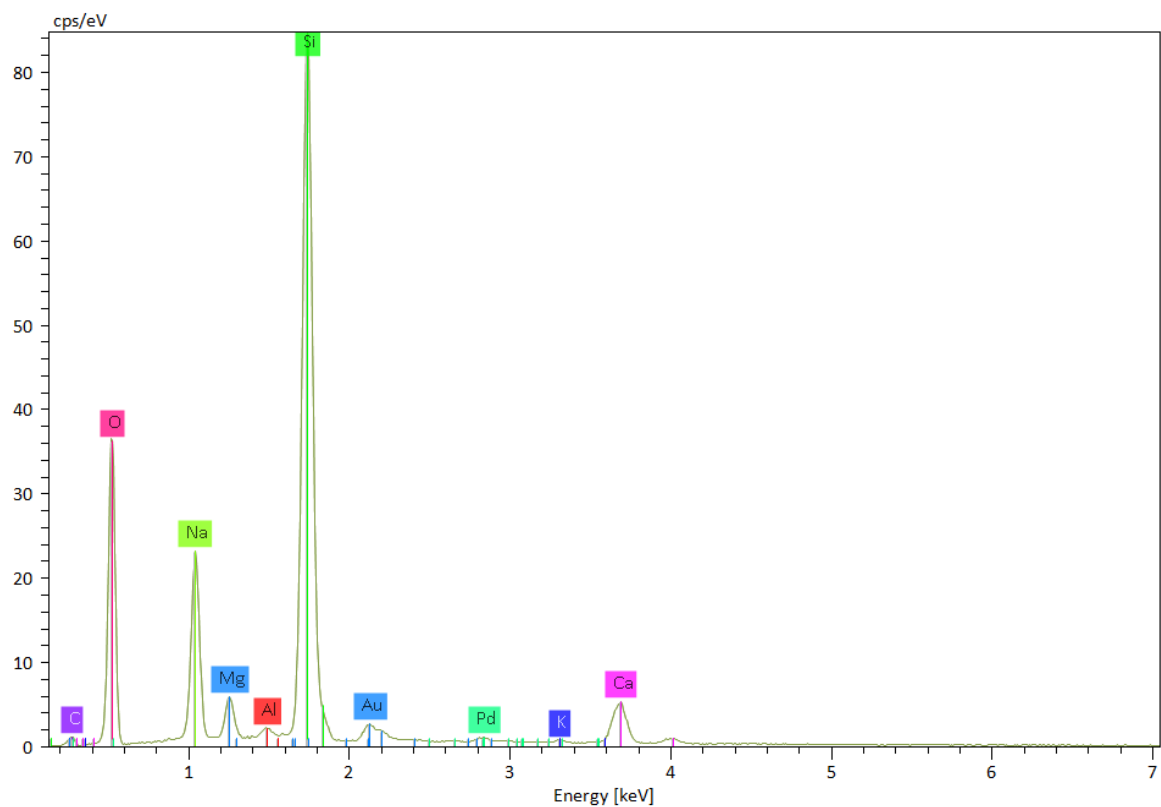
**Střední část tloušťky tabule skla – bez kontaktu s vnějším prostředím
(déšť, slunce, vzduch)**

Snímek vnitřní struktury skla – porch lomu uprostřed síly – tloušťky tabule . Je patrné , že tato oblast , která nebyla v přímém kontaktu s vnitřní ani vnější atmosférou je v podstatě homogenní, k analýze byly vybrány 2 oblasti , které se jeví jako mírně nehomogenní.

Výsledky analýz potvrzují snímek, naměřené hodnoty jsou shodné pro obě oblasti, nevyskytují se zde žádné residuální složky, jak TiO₂ tak SO₃ a Cl-. Takto analyzované sklo je "zdravé" a pevné. Bohužel v našem případě takto homogenní sklo se vyskytuje pouze uprostřed tabule, ve vzdálenosti cca 2,5 mm od obou zkorodovaných povrchů.

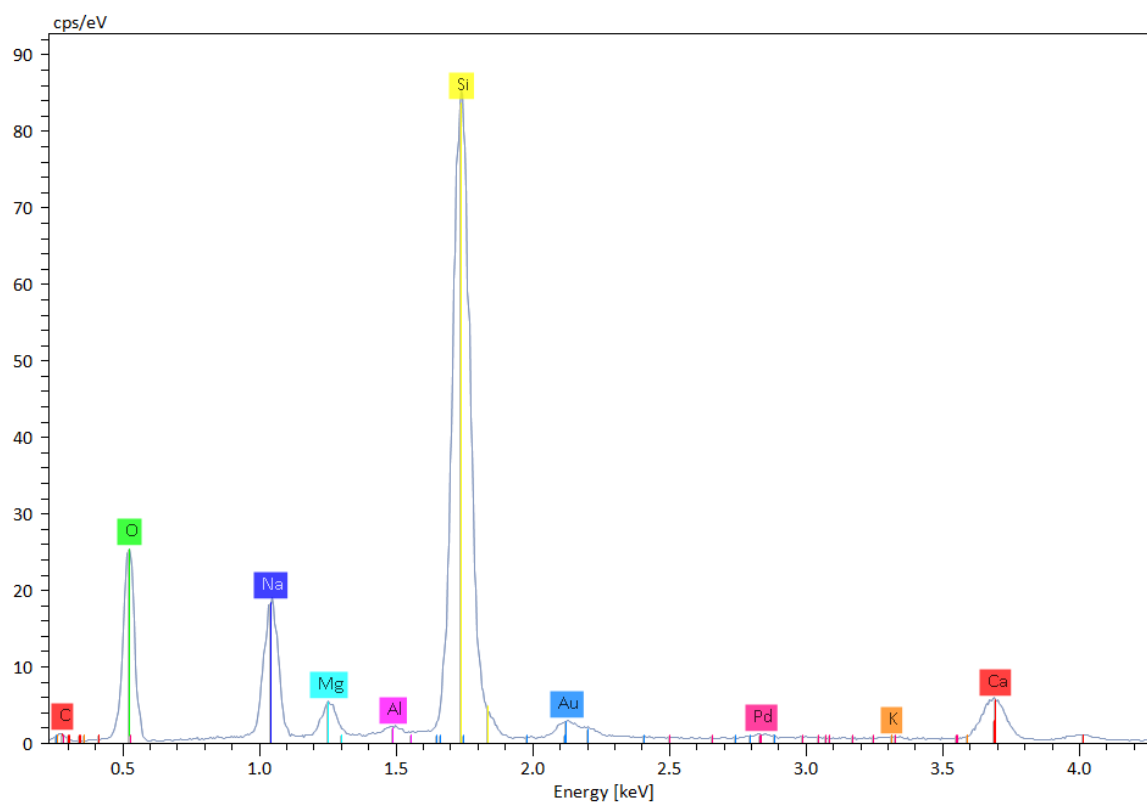
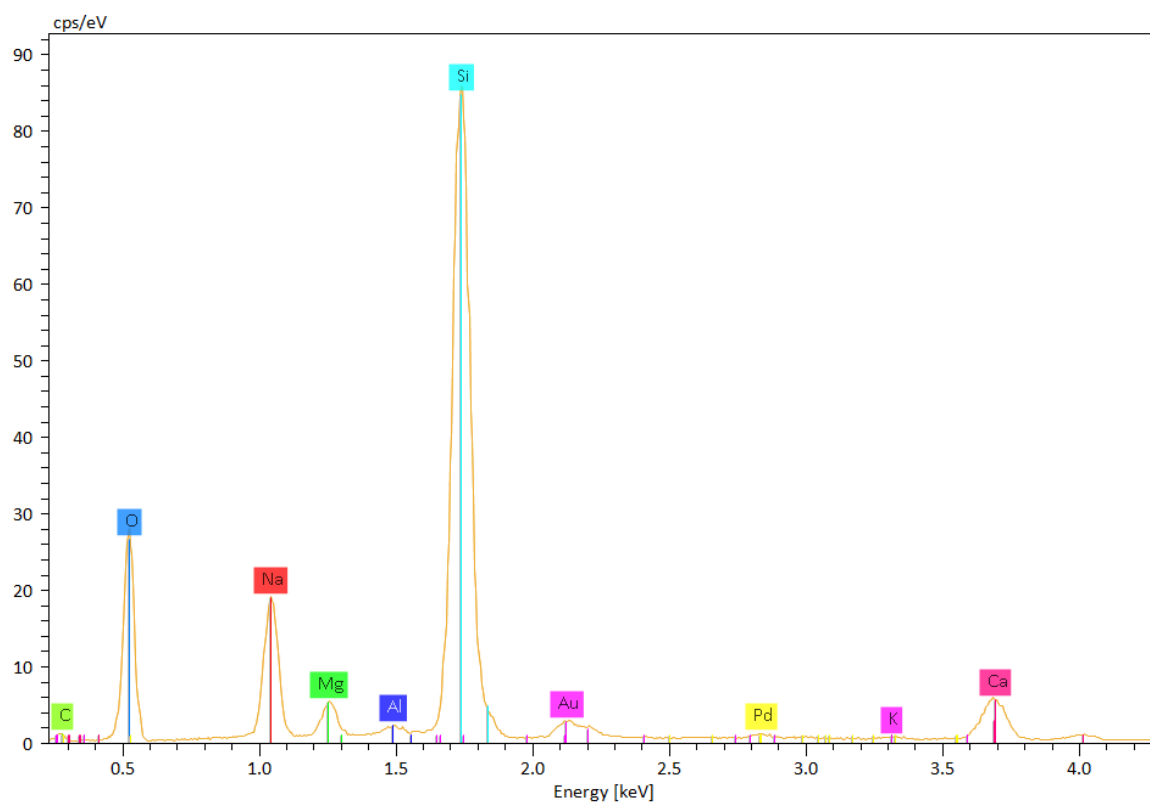
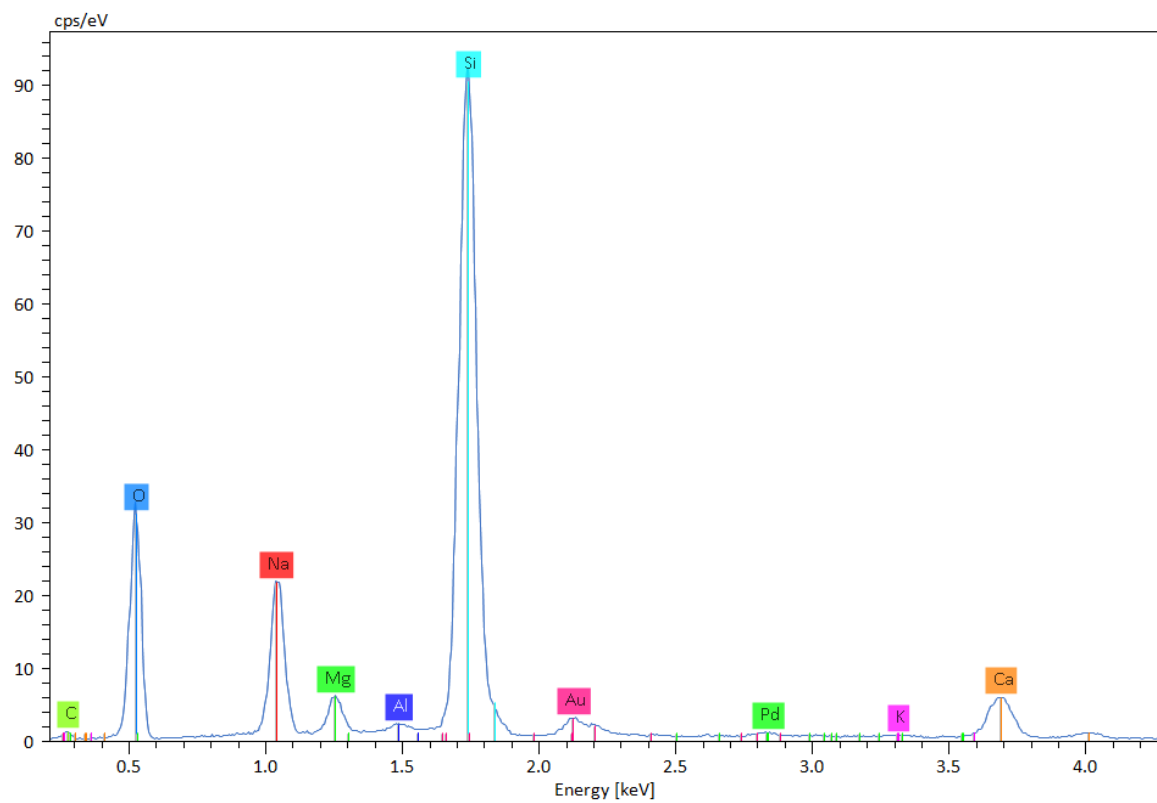
**Střední část tloušťky tabule skla – bez kontaktu s vnějším prostředím
(déšť, slunce, vzduch) . Stanovováno v oblasti vlevo od středu tabule
lomu skla**

Snímek z oblasti středu tabule skla, je patrná homogenita v celém objemu . Tato část není zasažená korozí.

Výsledky analýz hovoří o poměrně dobré homogenitě skla v této oblasti . Sklo nebylo k kontaktu s oběma povrchy, není napadené a znehodnocené korozí .
