Střední část - půdorys(1:50)

Vypracoval	Voplat Věroslav Ing.	Vypracoval	Dušek Jan Ing.	Mříčko	1:50
Projektant	Voplat Věroslav Ing.	Technická kontrola	Voplat Věroslav Ing.	Podpis	1:50
ZAKÁZKA	Rekonstrukce střechy Lidového domu Stará Role	Podpis	12	Podpis	12
Část	Architektonické a stavební konstrukční řešení	Podpis	PST	Podpis	PST
Obsah		Podpis	03/2013	Podpis	03/2013
Objekt	LIDICKÁ 1239 383 17 OSTROV ČESKÁ REPUBLIKA Tel: +420333615111 Fax: +420333612416 projekty@bpo.cz www.bpo.cz	Objekt	7435-26	Objekt	7435-26
Objekt	Město Karlovy Vary	Objekt	BPO 1-78000	Objekt	BPO 1-78000

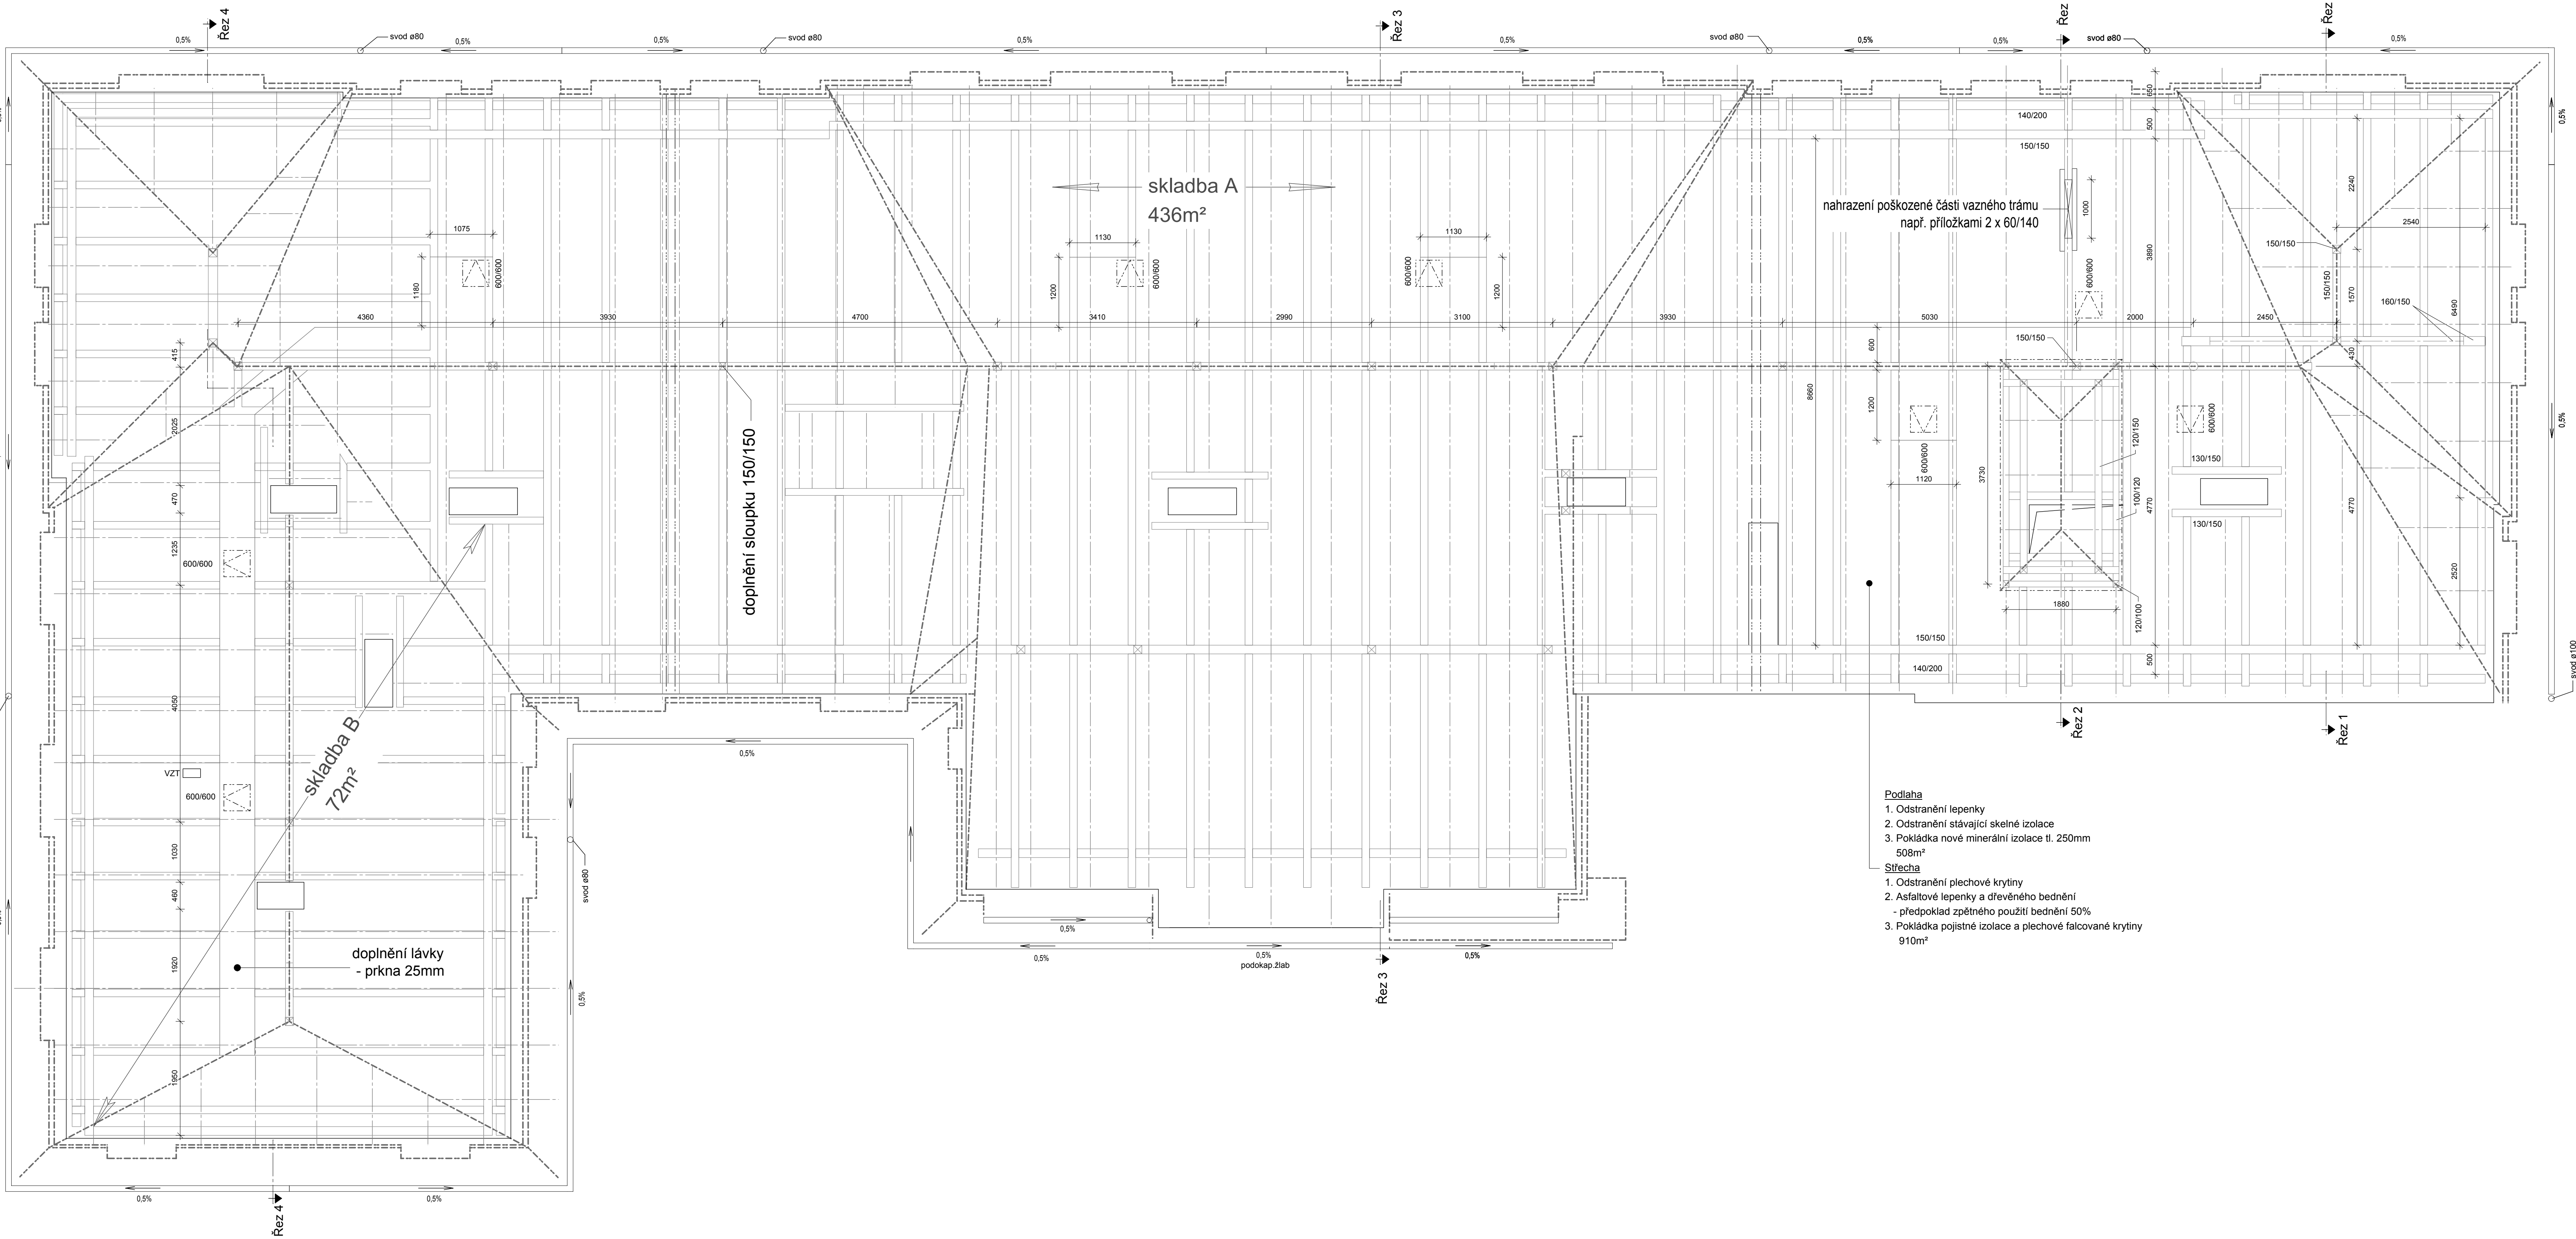
Podlaha

1. Odstranění lepenky
2. Odstranění stávající skelné izolace
3. Pokládka nové minerální izolace tl. 250mm

Střecha

1. Odstranění plechové krytiny
2. Asfaltové lepenky a dřevěného bednění
- předpoklad zpětného použití bednění 50%
3. Pokládka pojistné izolace a plechové falcované krytiny

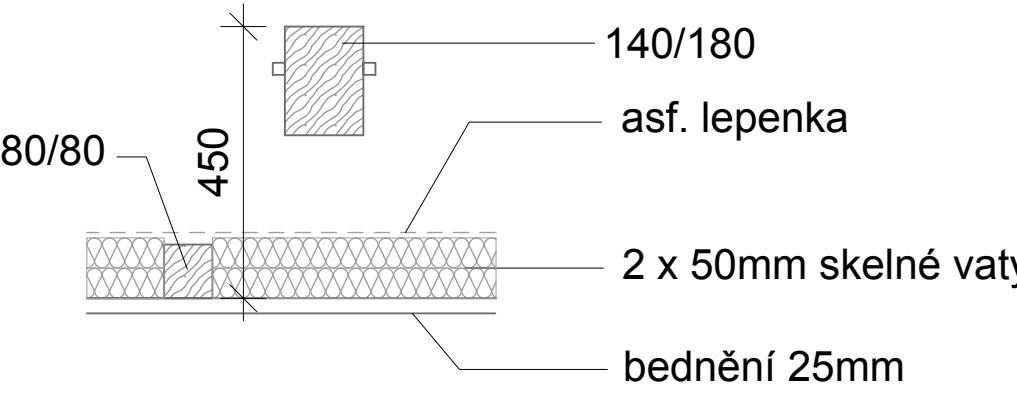
Stávající skladba A

1. Odstranění stávající izolace a lepenky
2. Pokládka nové minerální izolace tl. 250mm

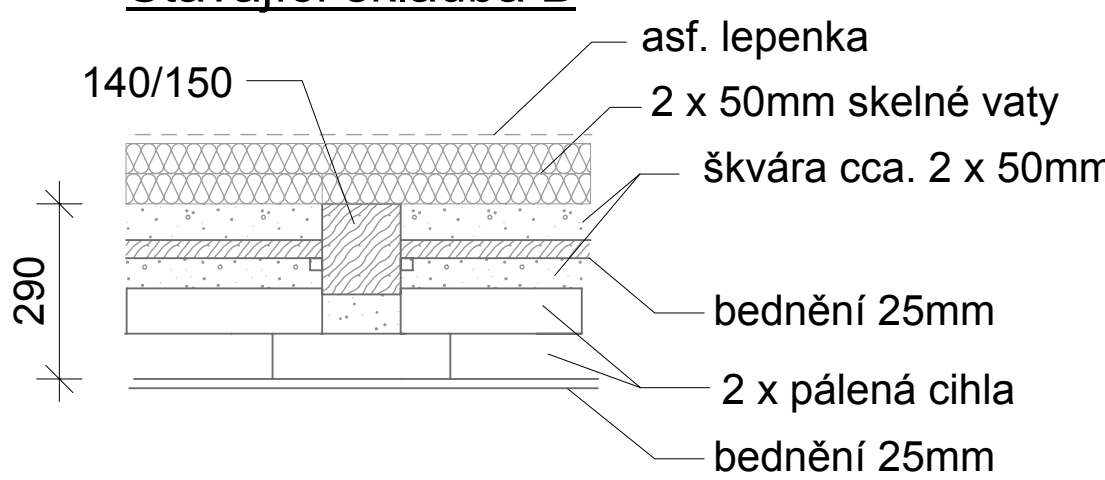
Stávající skladba B

1. Odstranění stávající izolace a lepenky
2. Odstranění škváry nad prkenným záklopem
3. Pokládka nové minerální izolace tl. 250mm
