Vedoucí projektant	Vopat Věroslav Ing.	Vedoucí zakázky	Dušek Jan Ing.	MM/Kko
Projektant	Vopat Věroslav Ing.	Technická kontrola	Vopat Věroslav Ing.	1:50
bpo LIDICKÁ 1238 363 17 OSTROV ČESKÁ REPUBLIKA Tel: +420353675111 Fax: +420353612416 projekty@bpo.cz www.bpo.cz	ZAKÁZKA: Rekonstrukce střechy Lidového domu Stará Role ČÁST: Architektonické a stavebně konstrukční řešení OBSAH: OBJEDNATEL: Město Karlovy Vary	Podet A4 8 Stupeň projektu PST Datum dokončení 03/2013 Číslo zakázky 7435-26	2	Číslo archivu BPO 1-77983

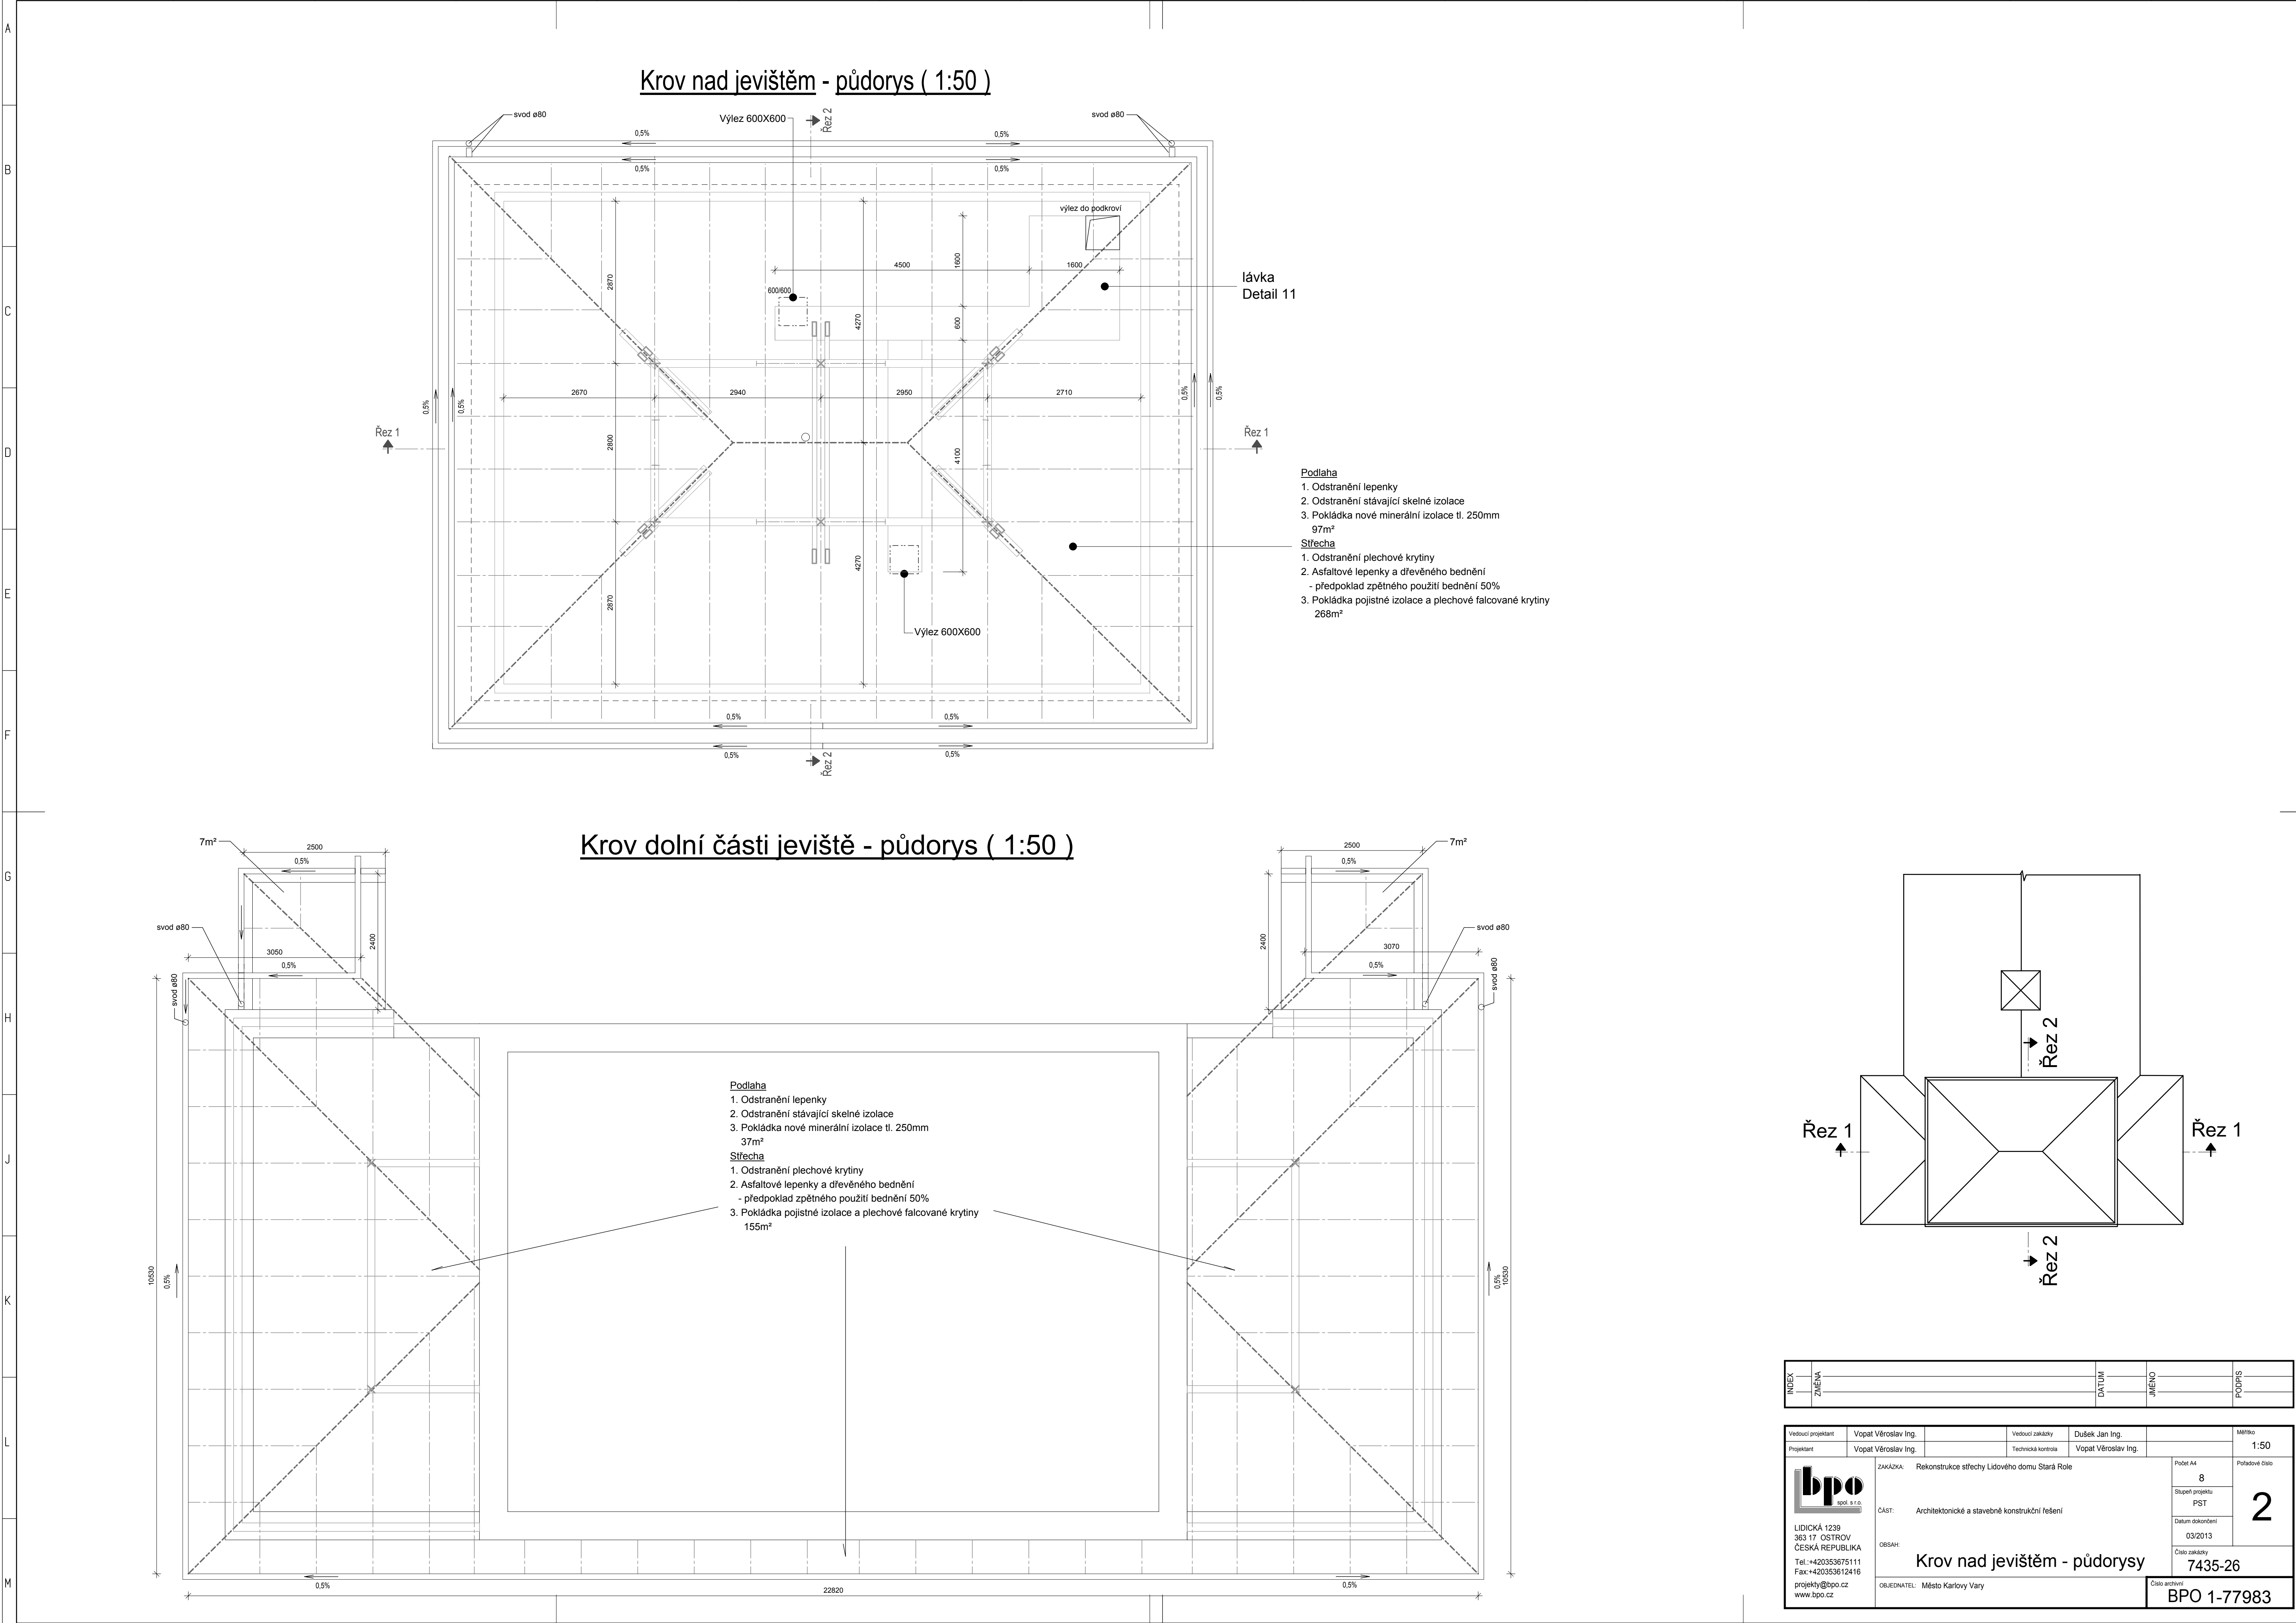
Krov nad jevištěm - půdorys (1:50)

- Podlaha**
- 1. Odstranění lepenky
 - 2. Odstranění stávající skelné izolace
 - 3. Pokládka nové minerální izolace tl. 250mm
97m²
- Střecha**
- 1. Odstranění plechové krytiny
 - 2. Asfaltové lepenky a dřevěného bednění
- předpoklad zpětného použití bednění 50%
 - 3. Pokládka pojistné izolace a plechové falcované krytiny
268m²

Krov dolní části jeviště - půdorys (1:50)

- Podlaha**
- 1. Odstranění lepenky
 - 2. Odstranění stávající skelné izolace
 - 3. Pokládka nové minerální izolace tl. 250mm
37m²
- Střecha**
- 1. Odstranění plechové krytiny
 - 2. Asfaltové lepenky a dřevěného bednění
- předpoklad zpětného použití bednění 50%
 - 3. Pokládka pojistné izolace a plechové falcované krytiny
155m²
