**KARLOVY VARY - REKONSTRUKCE MOSTU A LÁVKY  
V ULICI KAPITÁNA JAROŠE**

**PROJEKTOVÁ DOKUMENTACE PRO STAVEBNÍ POVOLENÍ**

## Most kpt. Jaroše ev.č. M-27, Karlovy Vary SO 201 Rekonstrukce mostu

VYPRACOVAL	PROJEKTANT	KONTROLOVAL	<b>Woring s.r.o.</b> Na Roudné 1604/93 301 00 PLZEŇ IČO: 29159342      E-mail: info@woring.cz DIČ: CZ29159342      Tel: +420 371 141 170 +420 775 263 503	
	Ing. Z. Porkát	Ing. Z. Porkát		
OBEC, KRAJ:      Karlovy Vary - Karlovarský kraj			STUPEŇ PD	DSP
OBJEDNATEL:      Statutární město Karlovy Vary			DATUM	02/2015
AKCE: <b>KV - rekonstrukce mostu a lávky v ulici Kapitána Jaroše</b>			ČÍSLO ZAKÁZKY	14W11 004
			MĚŘÍTKO	-
			Č. PŘÍLOHY	Č. PARÉ
OBSAH: <b>SO 201 - Rekonstrukce mostu TECHNICKÁ ZPRÁVA</b>			<b>C1.1</b>

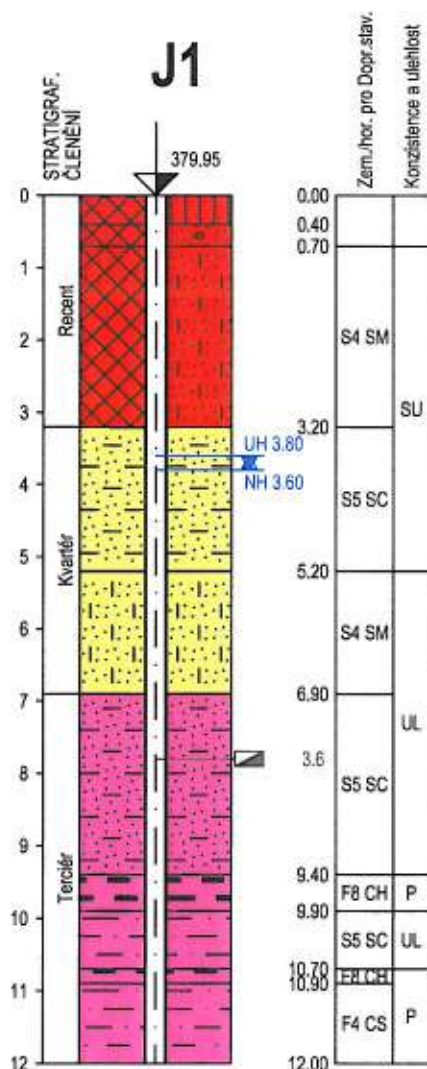
**do GEOLOGICKÝ POPIS ZEMIN A HORNIN**

0.40	1: Navázka, živčný povrch vozovky
0.70	1: Navázka, konstrukční vrstvy vozovky, štěrky frakce ca 0/63 slabě zahliněný
3.20	1: Navázka, charakteru hlinitého písku, hnědého, hrubozrného s příměsí drobnozrného štěrku (velikost zn 3-5 cm) zastoupení cca 10%.

5.20	45: Písek jílovitý, šedo černý, se silnou organickou příměsí (zuhlennatělá dřeva a zbytky rostlin) silný organický zápach. Mezimnou výplň tvoří měkký vysoce plastický jíl. Od 3,6 m zvodnělý. Povodňový náplav chodovského potoka.
