Příloha č. 5
INFORMACE O RIZIKU

5. Riziková zpráva – KV Arena s.r.o.

5.2.2. Odůvodnění MPL a PML a základní popis požárního komplexu

6. Riziková zpráva - ZŠ Krušohorská 11

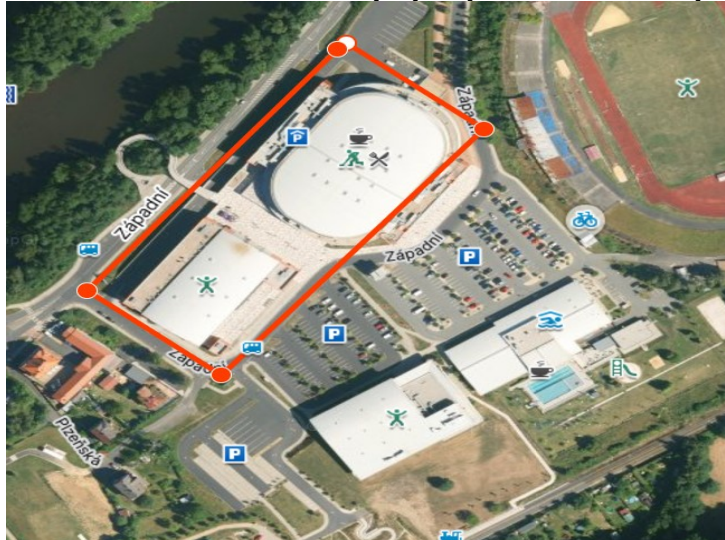
- Hlavní požární komplex tvoří sdružený objekt multifunkční haly a tréninkové haly, který slouží ke kulturním a sportovním akcím. Nachází se na adrese Západní 1812/73, 360 01 Karlovy Vary.

- V hromadné garáži v 1.NP požárního komplexu je stání pro 275 automobilů.
- V požárním komplexu jsou instalovány elektrická požární signalizace (dále jen „EPS“), nouzové osvětlení, domácí (evakuační) rozhlas, samočinné odvětrací zařízení (dále jen „SOZ“), požární klapky ve vzduchotechnice, požární uzávěry otvorů, náhradní zdroje elektrické energie (autonomní baterie, UPS a dieselagregáty), požární větrání (nucené větrání chráněných únikových cest), požární ucpávky a těsnění prostupů instalací, přenosné hasicí přístroje, tlačítka CENTRAL STOP a TOTAL STOP.

- EPS je instalována ve všech prostorech, a to i v prostorech bez požárního rizika. Systém EPS je vybaven grafickou nadstavbou.
- Jsou zajištěny chráněné únikové cesty typu A a B.

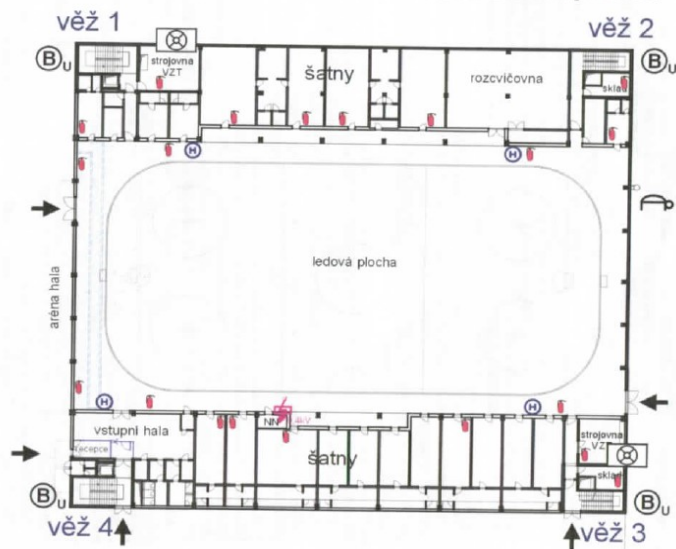
2. nadzemní podlaží

TRÉNINKOVÁ HALA

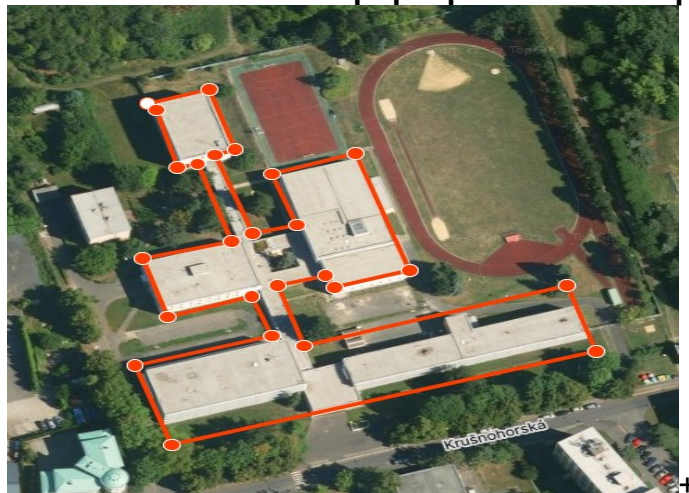
Hlavní požární komplex Základní školy Karlovy Vary, Krušnohorská 11

- Hlavní požární komplex tvoří pět školních pavilonů propojených na úrovni 1.NP spojovacími chodbami a vstupní halou. Jednotlivé pavilony mají 2 až 3. NP.

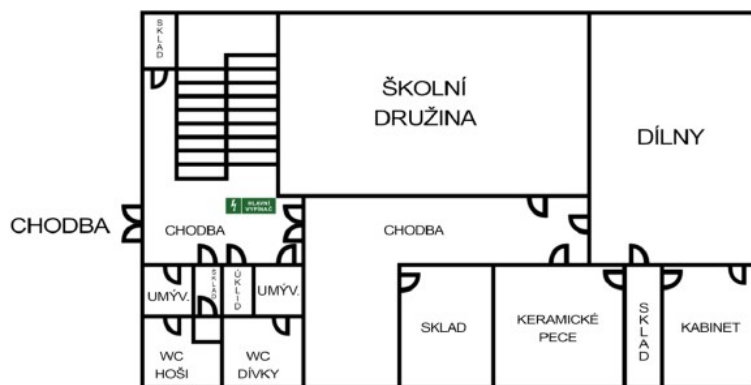
6.9.5. Grafická část operativní karty – pavilon dílen

ZŠ KRUŠNOHORSKÁ KARLOVY VARY PAVILON DÍLEN PŘÍZEMÍ
