DETAIL E

DETAIL F

Akce : Rekonstrukce a opravy střešního pláště Galerie umění Karlovy Vary č.p. 1215, Goethova stezka 6						
Investor : Statutární město Karlovy Vary Moskevská 2035/21, Karlovy Vary						
Obsah : DETAIL E, F						
<div>

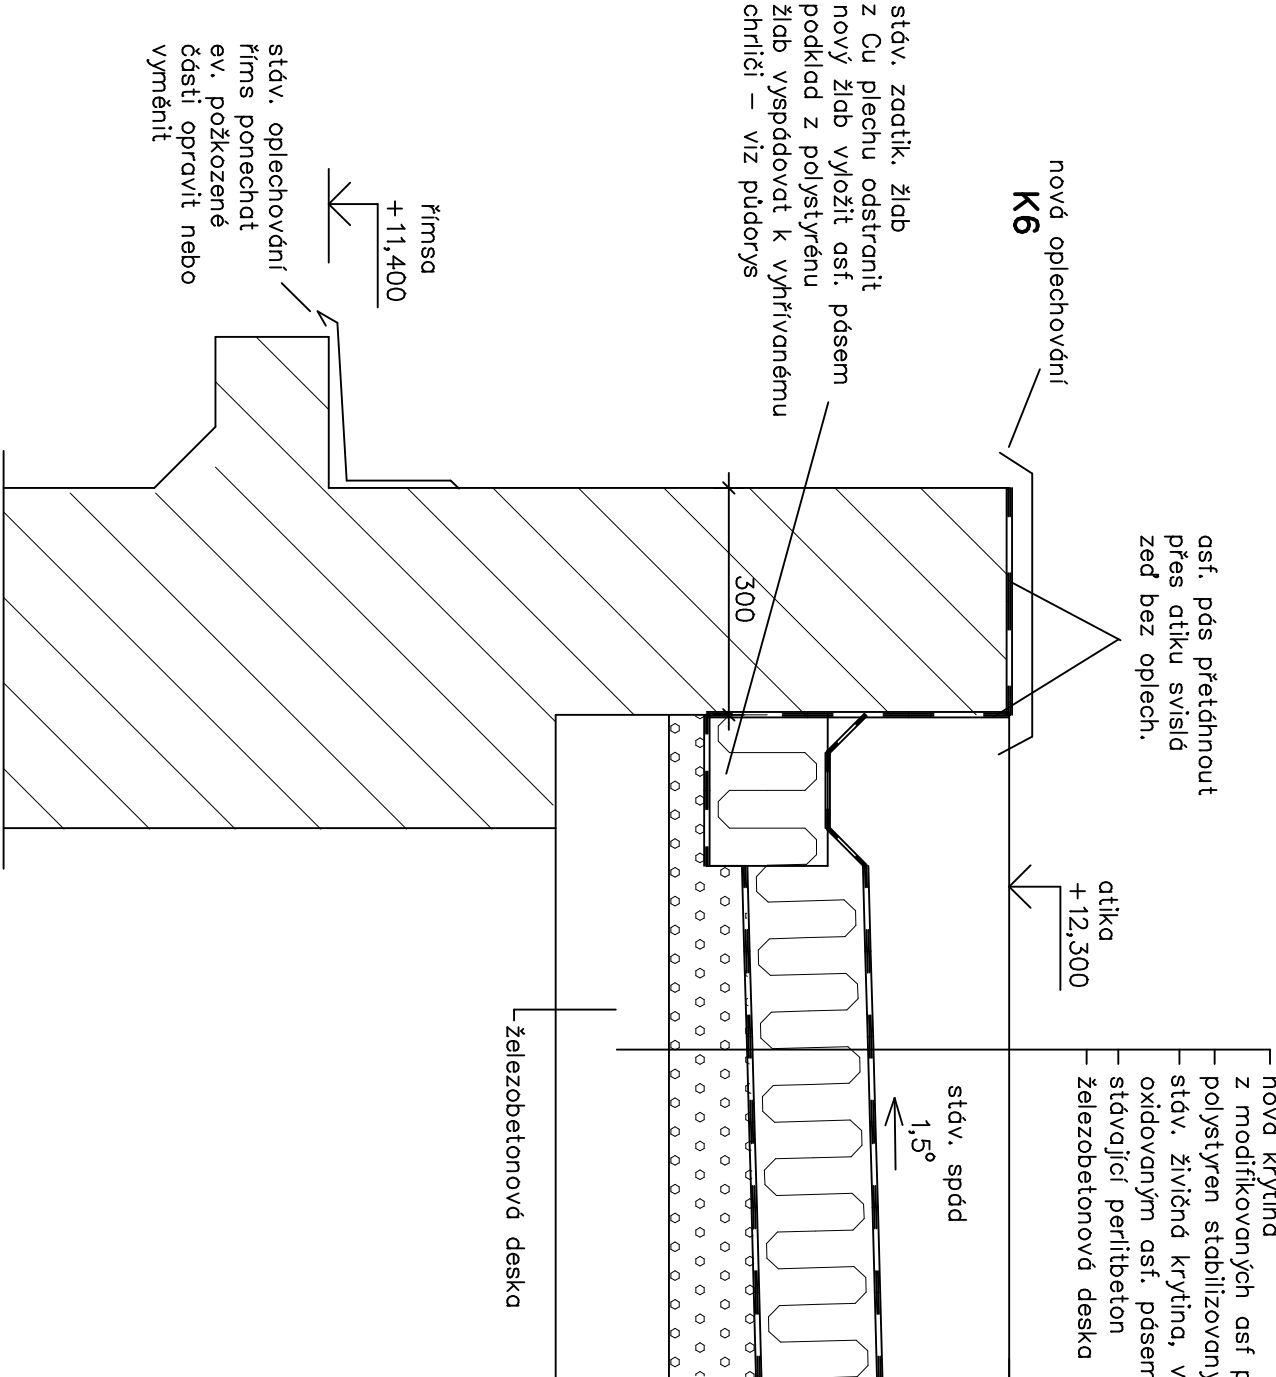
STŘECHA 5b

- nová krytina z modifikovaných asf pásů
- polystyren stabilizovaný EPS100S 160 mm
- stáv. živichá krytina, vyspravit
- oxidovaným asf. pásem
- stávající perlitbeton
- železobetonová deska

Jedná se o detaily střechy 5b 5a

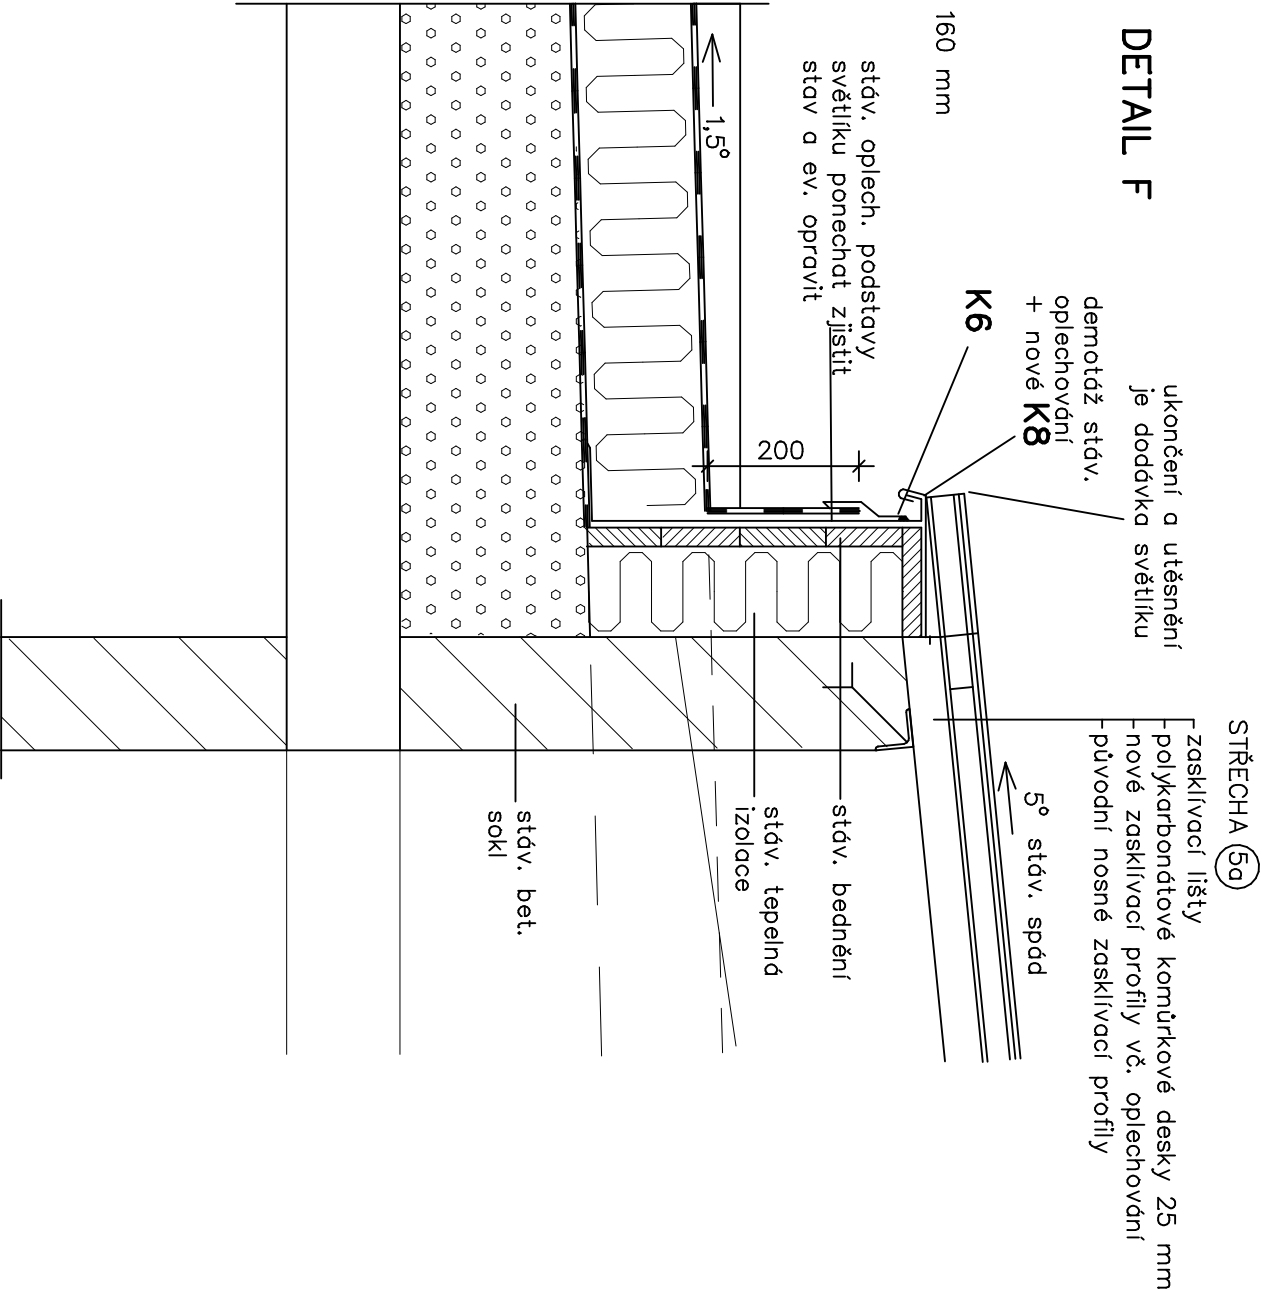
STŘECHA 5a

- zasklivací lišty
- polykarbonátové komůrkové desky 25 mm
- nové zasklivací profily vč. oplechování
- původní nosné zasklivací profily
