Věc: Oprava Sadové kolonády, Karlovy Vary – architektonická studie.

Z á v a z n é s t a n o v í s k o :

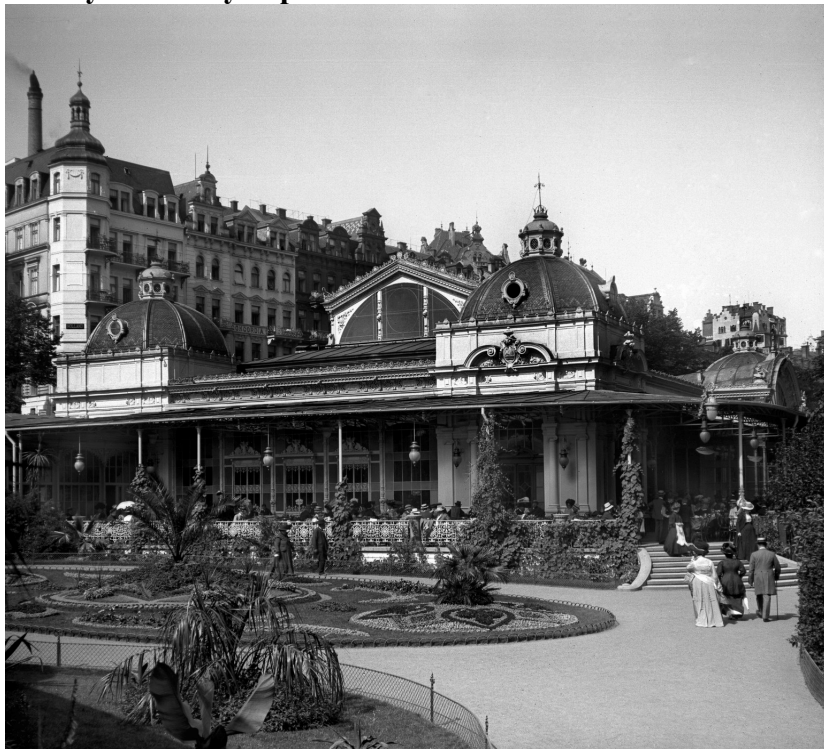
Příloha 1a – Historický snímek zachycující budovu Blatenského pavilonu. Ve spodní části fotografie jsou zachyceny dva způsoby vymezení zahradně upravených ploch od mlatových cest. Vyšší dekorační pletivo na kovové sloupky směřuje do prostoru vlastního promenádního prostoru kolonády. U záhonů je patrná nižší varianta tvořená z nízkých kovových půlkruhů.

AD2) Osazení jednoho pole zábradlí vyrobeného jako kopie dle stávajících mezi dvojicí sloupů ve spojovacím krytém krčku mezi kolonádou a Vojenským lázeňským ústavem je vzhledem ke skutečnosti, že předmětný prostor byl historicky řešen jiným způsobem (volný a průchozí), neakceptovatelný. S ohledem na tuto skutečnost je nutné respektovat historicky doložený stav a vrátit se k němu. Historicky, jak dokládají četné obrazové prameny, byly zatravněné plochy či záhony od okolních pochozích komunikací (nejčastěji mlatových cest) odděleny dvojím způsobem (viz Příloha 1a, 1b).

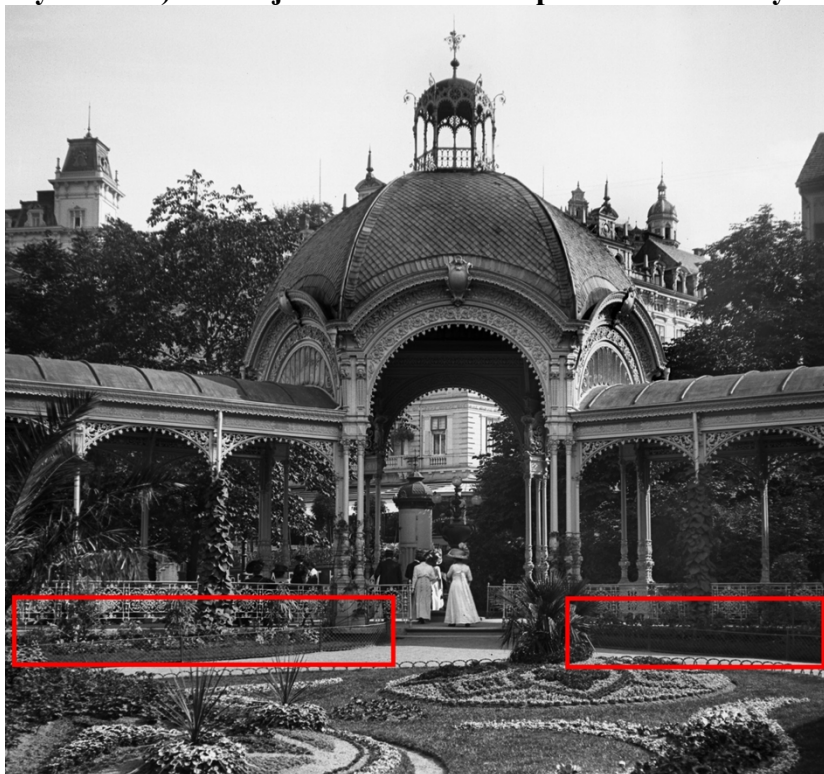
Příloha 1b – Historický snímek zachycující ten samý druh nízkého plůtku (červeně zvýrazněno) oddělujícího zatravněnou plochu od mlatových cest.

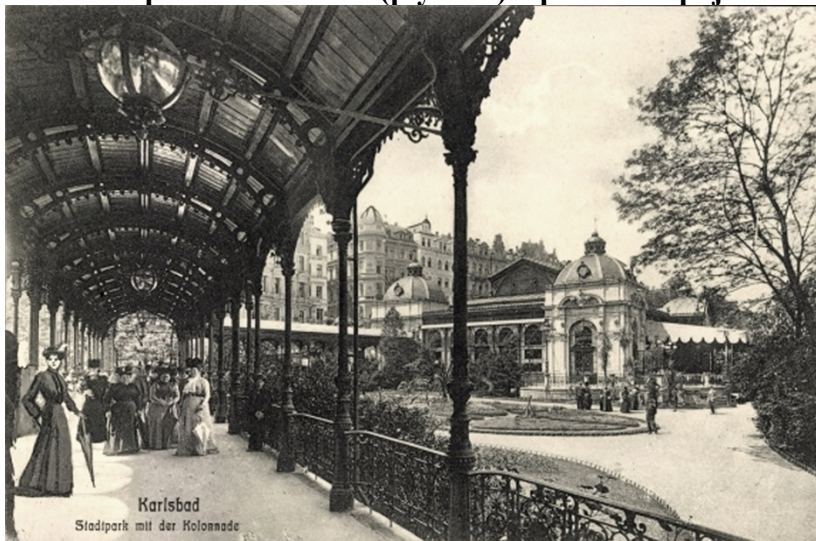
Příloha 1a – Historická pohlednice z doby někdy kolem roku 1910 zachycující další variantu způsobu osvětlení (plynové) v prostoru spojovací chodby mezi pavilony.

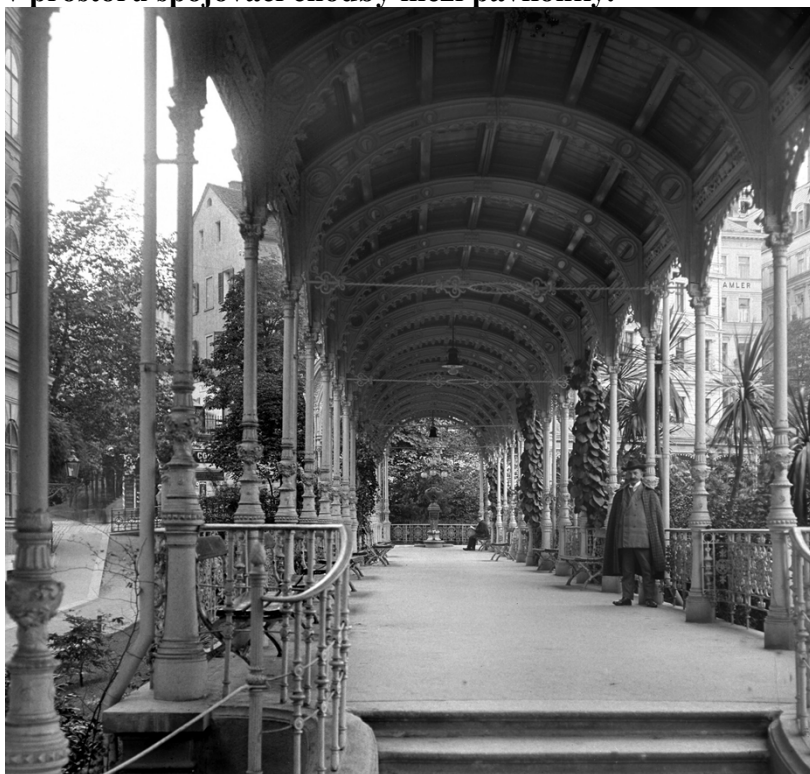
Příloha 2a – Historický snímek dokládající jednu z dalších podob osvětlovacích těles v prostoru spojovací chodby mezi pavilony.
