Vedoucí projektant	Vopat Věroslav Ing.	Vedoucí zakázky	Dušek Jan Ing.	Měřítko
Projektant	Vopat Věroslav Ing.	Technická kontrola	Vopat Věroslav Ing.	1:10
bpo spol. s r.o. LIDICKÁ 1239 363 17 OSTROV ČESKÁ REPUBLIKA Tel.:+420353675111 Fax: +420353612416 projekty@bpo.cz www.bpo.cz	ZAKÁZKA: Rekonstrukce střechy Lidového domu Stará Role		Počet A4	Pořadové číslo
	ČÁST: Architektonické a stavebné konstrukční řešení		4	13
	OBSAH:		Stupeň projektu	
	OBJEDNATEL: Město Karlovy Vary		PST	
		Datum dokonění	03/2013	
		Číslo zakázky	7435-26	
		Číslo archivní	BPO 2-78008

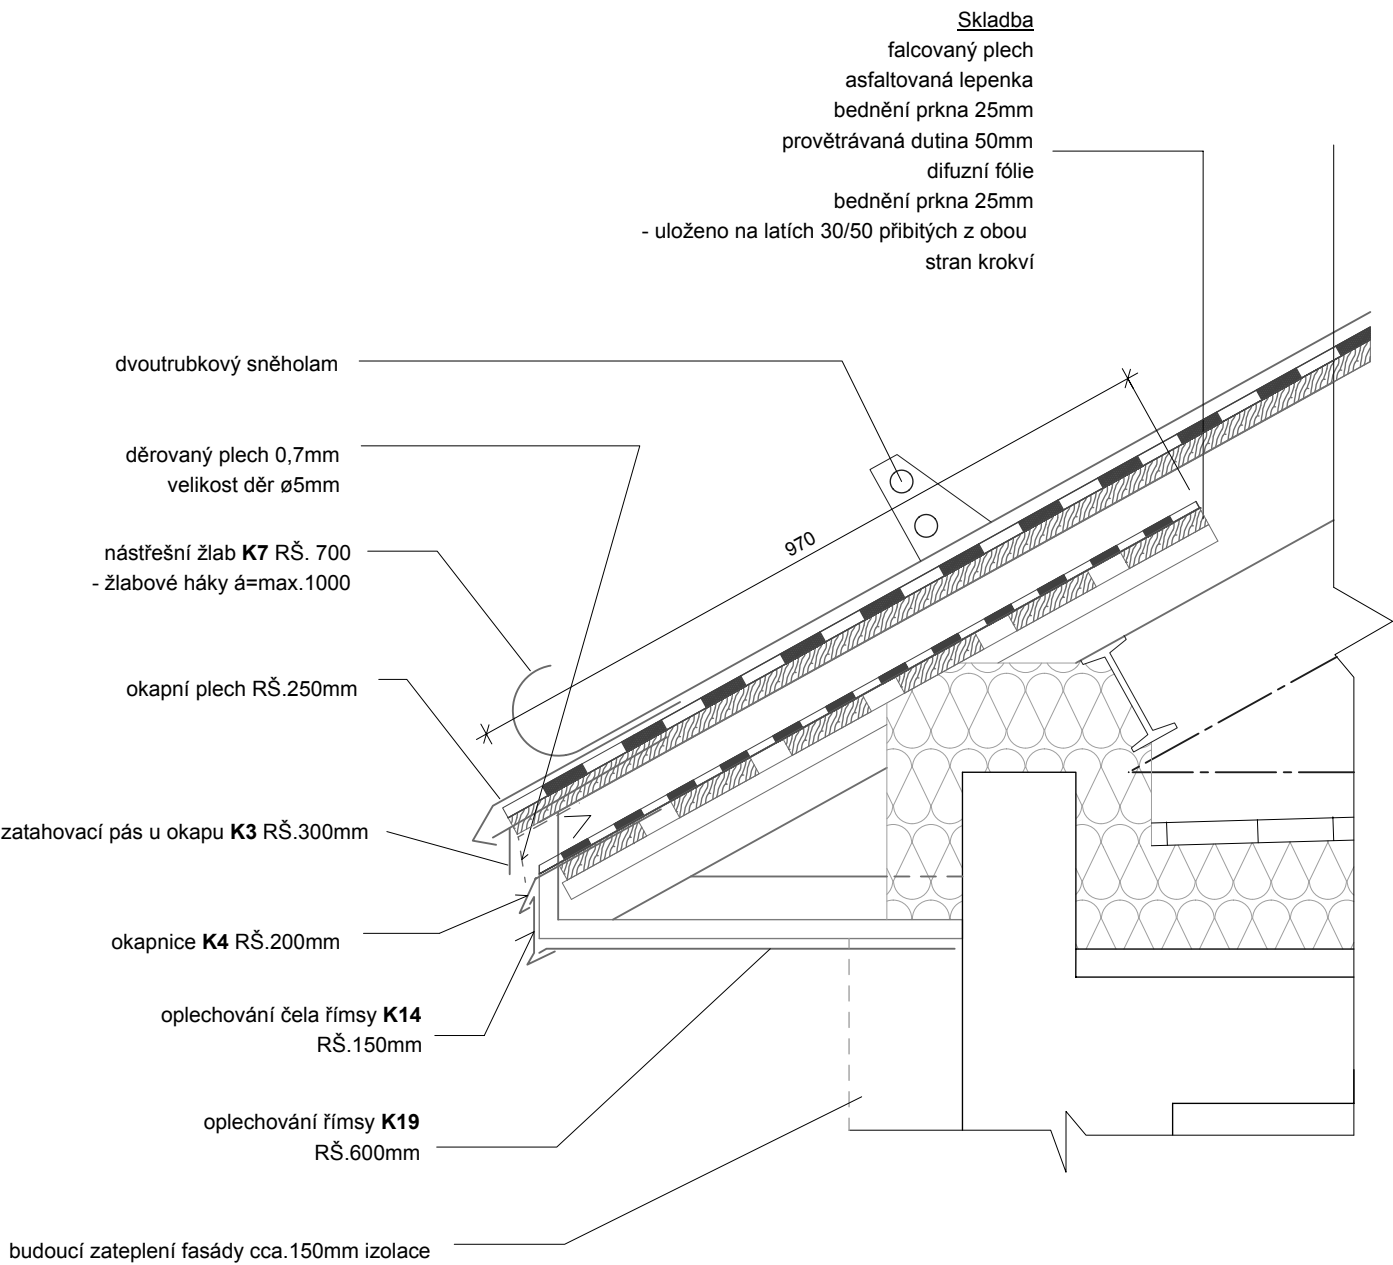
Krov sál okap - Detail 12 (1:10)

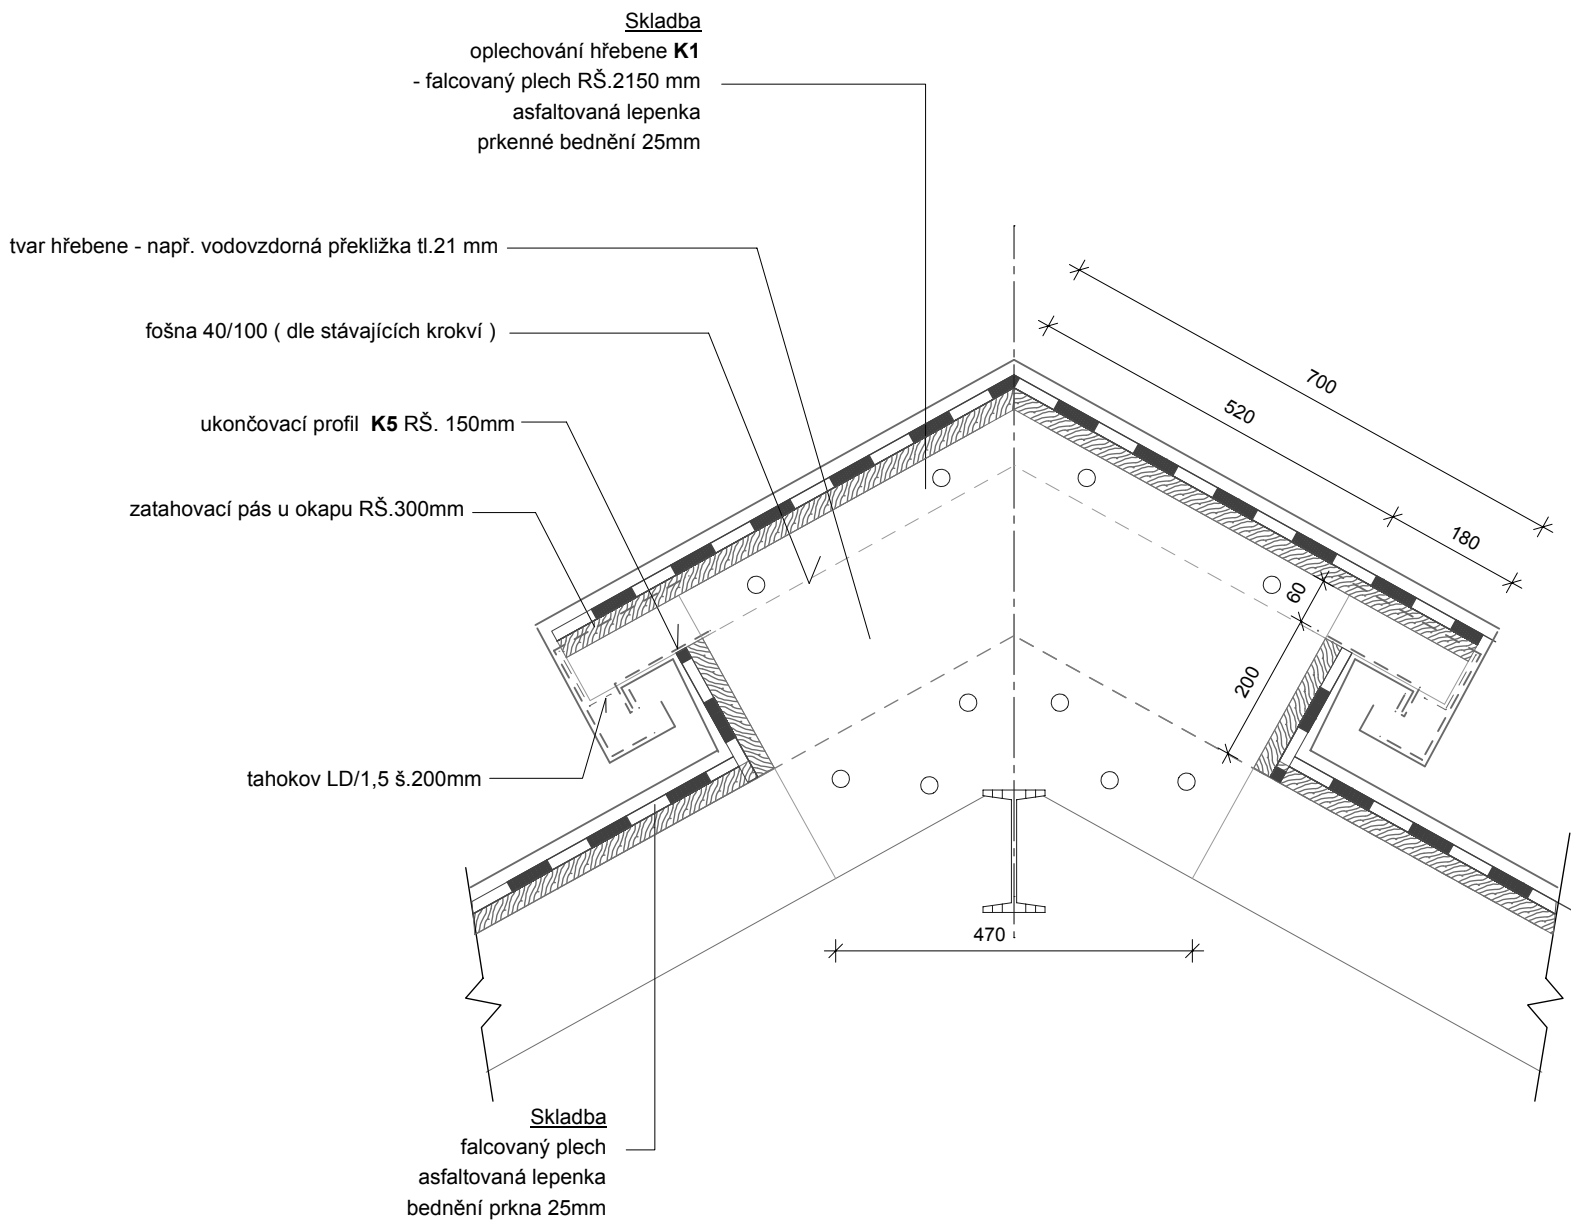
Krov sál hřeben - Detail 13 (1:10)

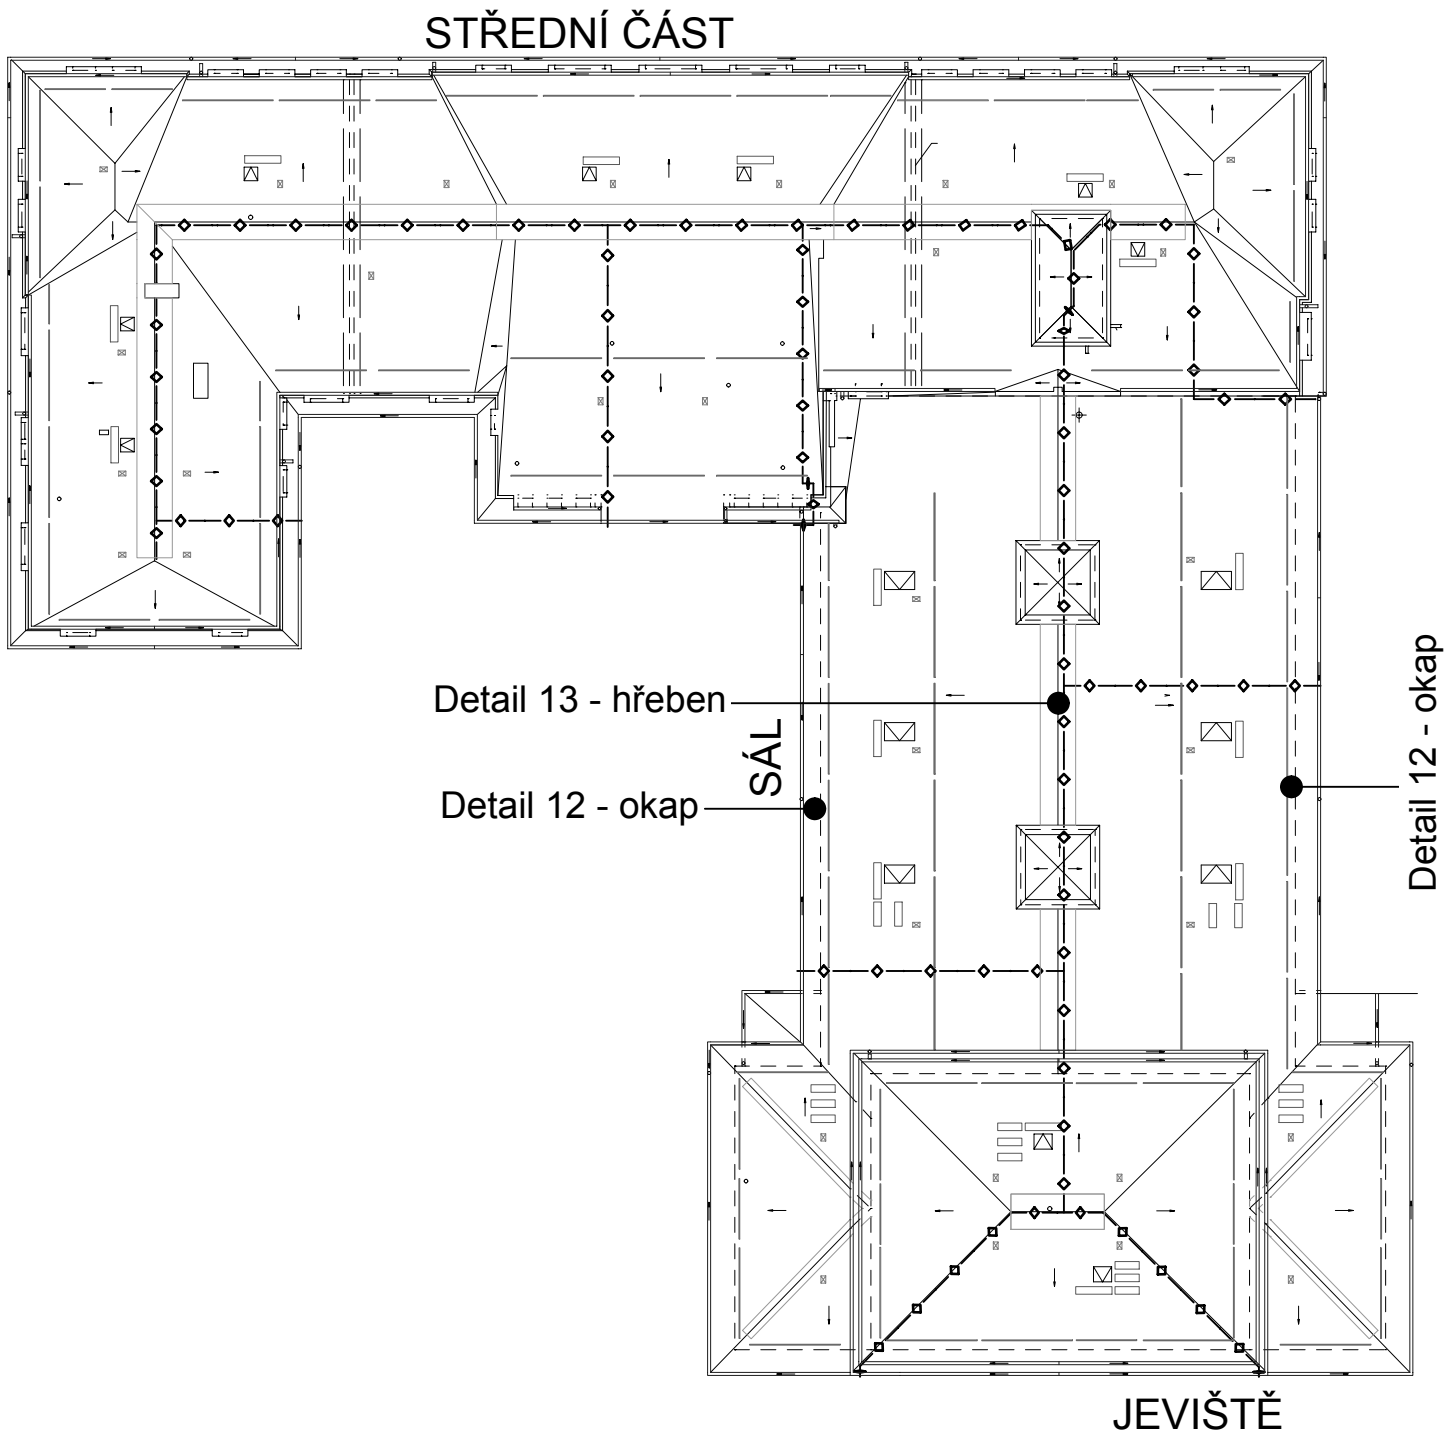
Schema střechy

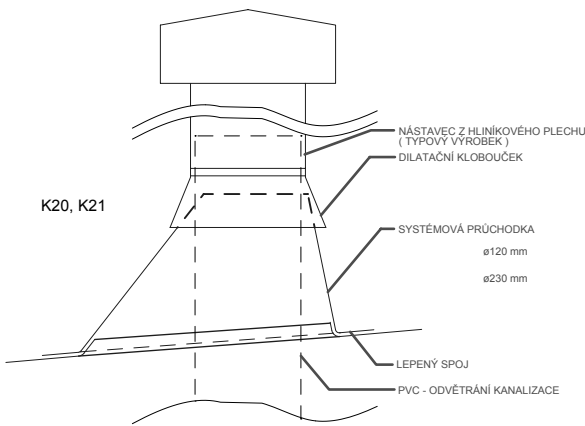
DETAIL 14 (1:5) - prostup střechou

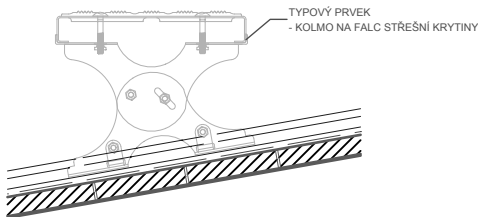
DETAIL 15 (1:5) - lávka
