M14
LÁZEŇSKÝ MOST

ARCHITEKTONICKÁ STUDIE
16.06.2024

most M14, k.ú. Karlovy Vary

Návrh nového Lázeňského mostu (most M14) řeší výtvarně-architektonické pojednání mostu dle konstrukčního řešení zpracovaného Ing. Radkem Tomanem.

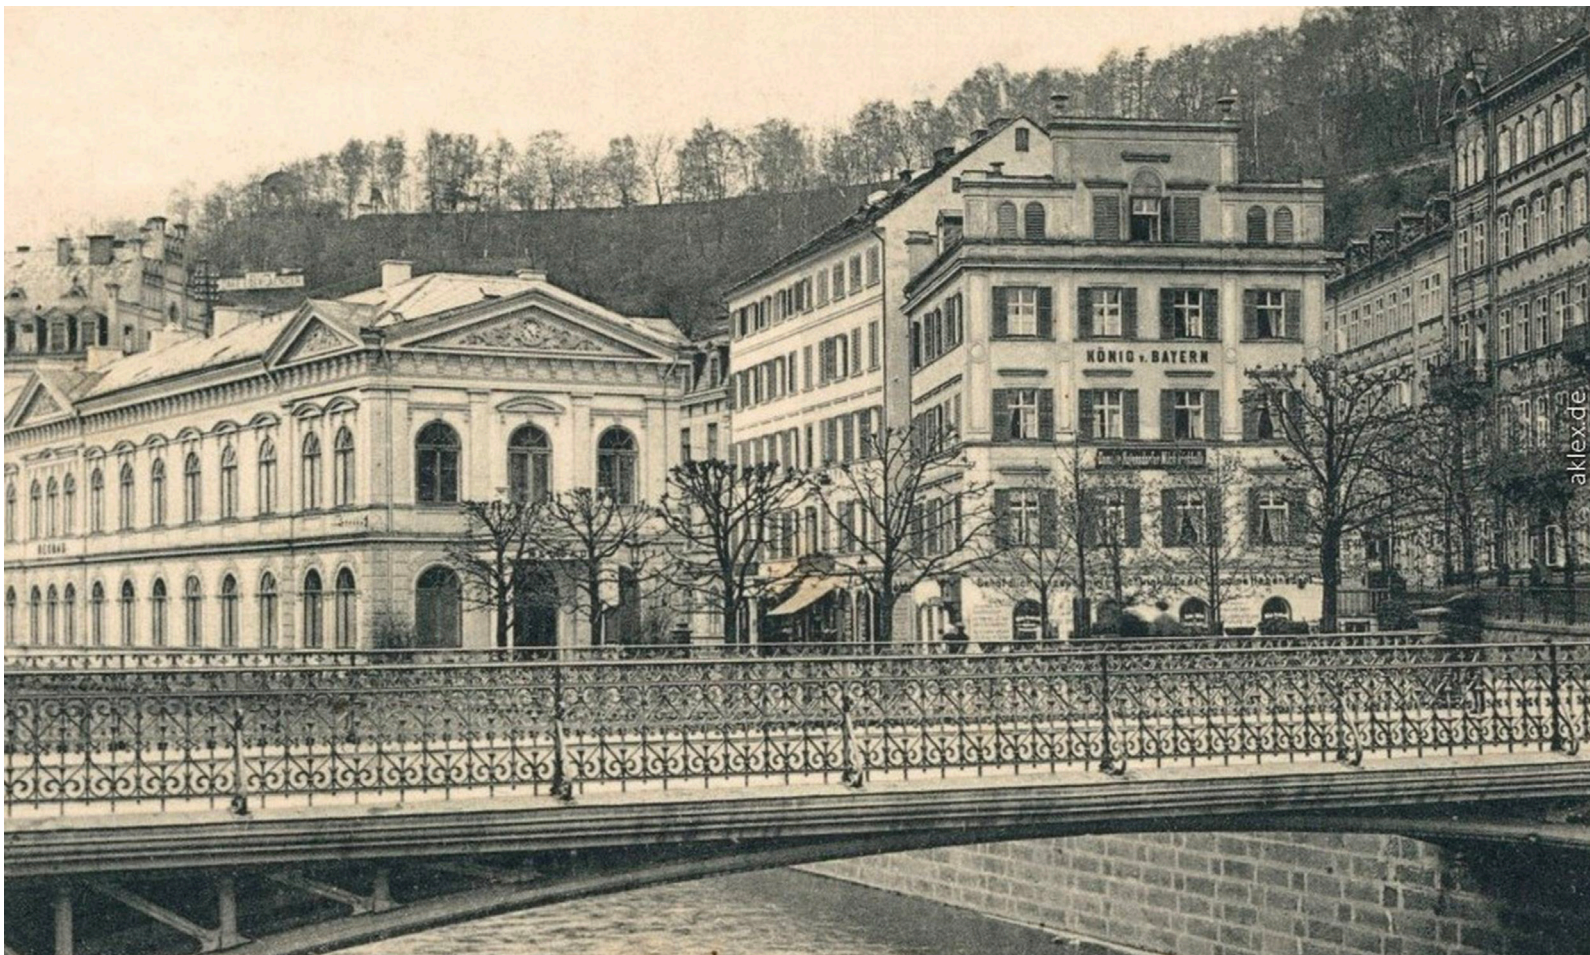
Kolem roku 1910

Detail mostu s budovou Nových lázní v pozadí. Na fotografii je patrné jednoduché pravidelně se opakující zábradlí, prostá římsa a nosná ocelová konstrukce.

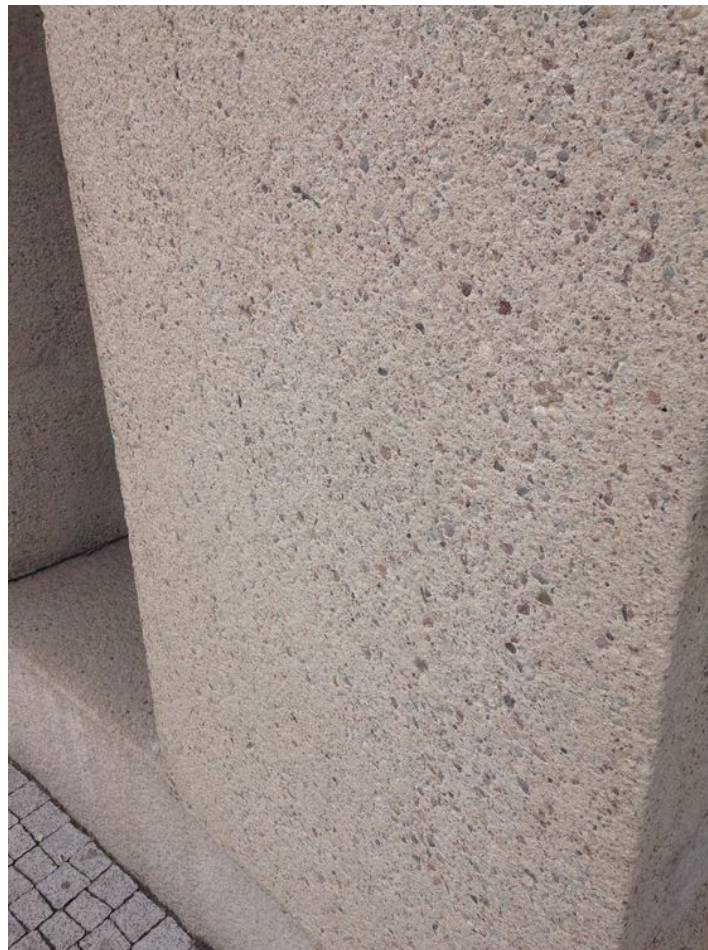
tryskaný povrch
