STŘEDNÍ ČÁST

<table><tr> <td>Vedoucí projektant</td> <td>Vopat Věroslav Ing.</td> <td>Vedoucí zakázky</td> <td>Dušek Jan Ing.</td> <td>Měřítka</td> </tr><tr> <td colspan="4"> bpo spol. s r.o. LIDICKÁ 1239 363 17 OSTROV ČESKÁ REPUBLIKA Tel.: +420353675111 Fax: +420353612416 projekty@bpo.cz www.bpo.cz </td> <td> ZAKÁZKA: Rekonstrukce střechy Lidového domu Stará Role ČÁST: Architektonické a stavebné konstrukční řešení OBSAH: Krov nad střední částí - detaily 1, 2, 3, 4 OBJEDNATEL: Město Karlovy Vary </td> </tr></table>

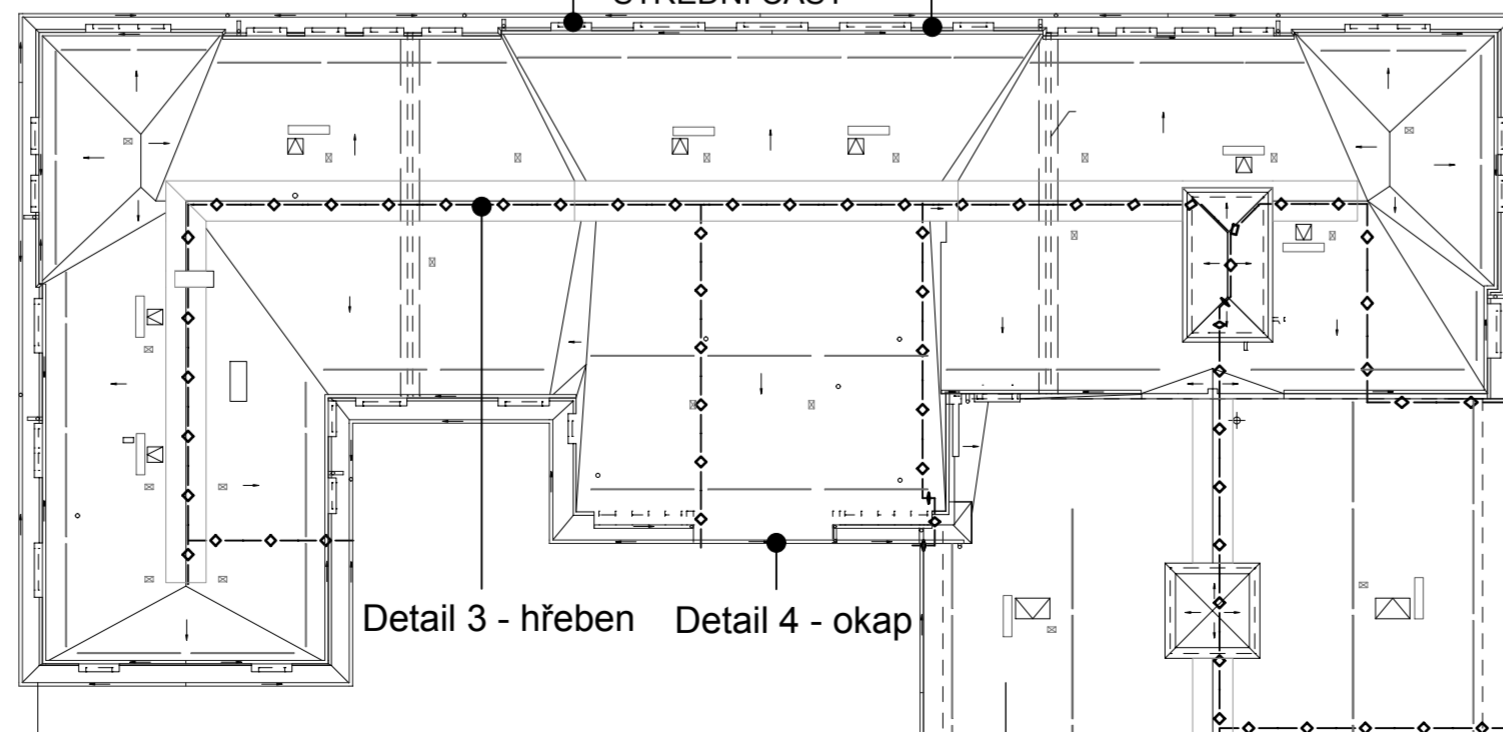
Detail 1 - vikýř Detail 2 - mansarda

Detail 3 - hřeben Detail 4 - okap

Krov střední část vikýř - Detail 1 (1:20)

Krov střední část mansarda - Detail 2 (1:20)

Krov střední část hřeben - Detail 3 (1:10)

Krov střední část podokapní žlab- Detail 4 (1:20)
