ŘEZ F–F – STÁV. STAV

ŘEZ F–F – NAVRH. STAV

Ved.projektant : Zodb.projektant :		Vypracoval :	Kreslil :
Ing. Berdnek		Ing. Berdnek	P. Škola
Akce :		Rekonstrukce a opravy střešního pláště Galerie umění Karlovy Vary č.p. 1215, Goethova stezka 6	
Investor :		Místo :	K.Vary
Statutární město Karlovy Vary Moskevská 2035/21, Karlovy Vary		Stupeň PD :	PSP
		Datum :	05./2013
		Číslo akce :	1321
Obsah :		Měřítko :	Číslo výkresu :
ŘEZ F–F – STÁV. + NAVRH. STAV		1:50	D.1.1.b.8.

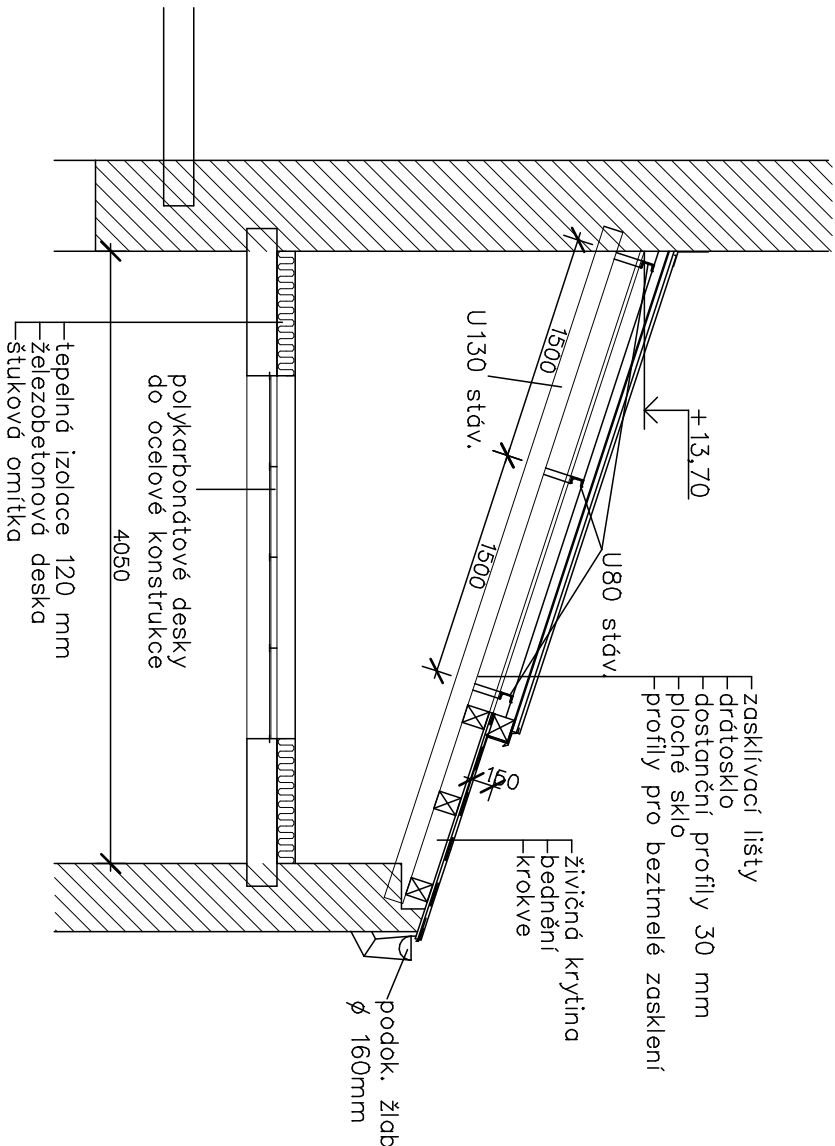
STŘECHA 4

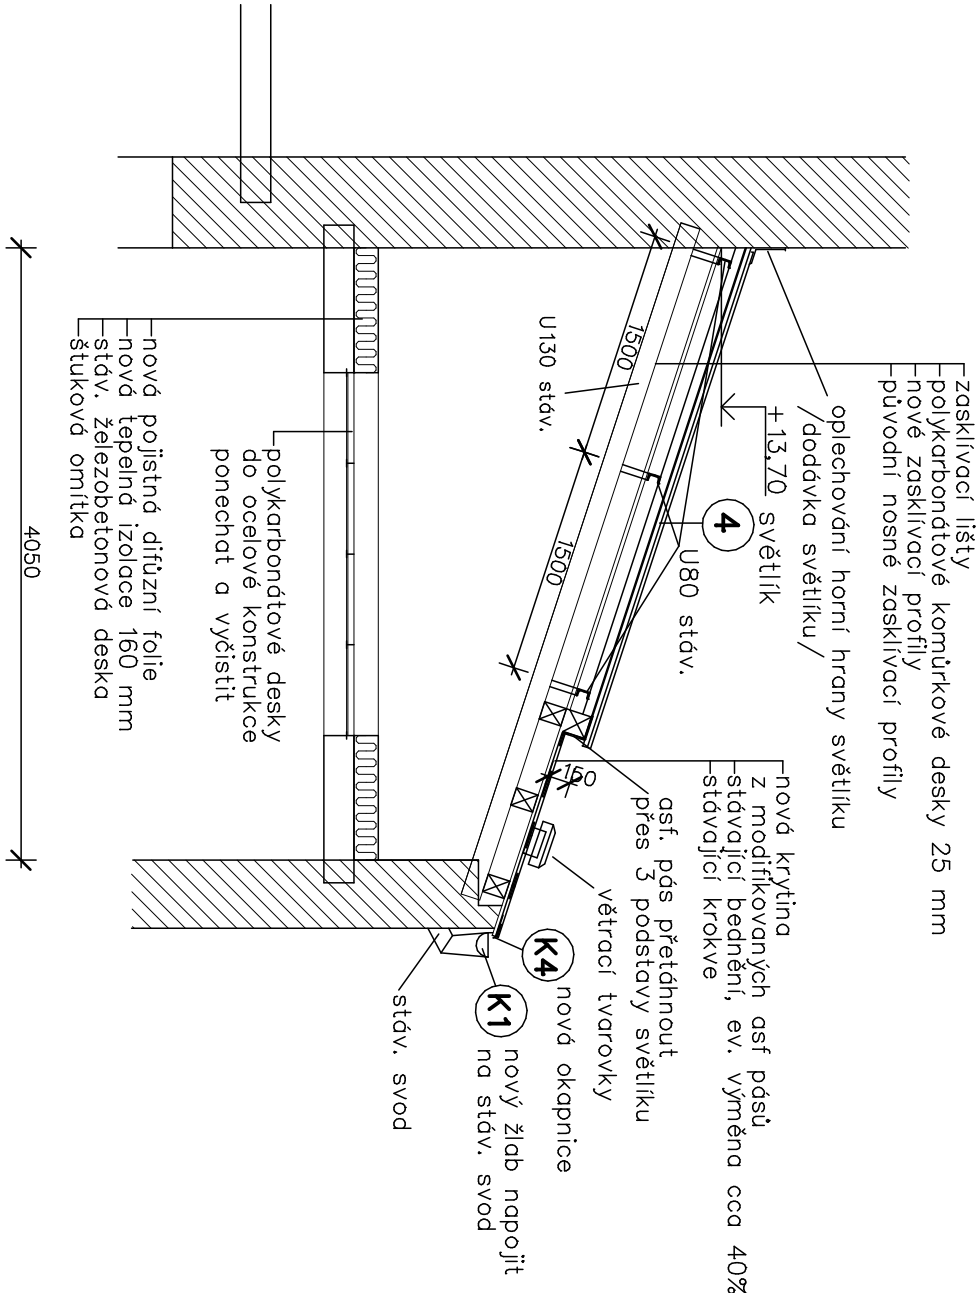
STŘECHA 4

- * Stáv. živichnou krytinu odstranit a provést novou z modifik. asf. pásů
- * V rámci opravy je potřeba provést kontrolu dřevěných prvků střechy
- * Výměna /výměna cca 40%/ v případě poškození provést jejich náhradu
- * stáv. dřevěné konstrukce impregnovat fungicidním náterem, ev. nástřikem např. BOCHEMIT QB
- * Nové klempiřské výrobky /žlaby, okapnice, lemování světlíku a zdí/
- * Střecha bude odvětrána
