ARTECHNIC s.r.o.			
Investor:	Statutární město Karlovy Vary		
Akce:	Centrum zdraví a bezpečí- Karlovy Vary - I.ETAPA		
Místo:	Karlovy Vary - Tuhnice	Datum:	8. 2013
Stupeň:	PDPS	Formát:	
Objekt:	CB20 JEZÍRKO	Měřítko:	1:100
Výkres:	CB20 SITUACE	Výkres č.:	D.1.1.4.s01
Autoři:	ing.J.Černý, ing.arch.Z.Lstibůrek

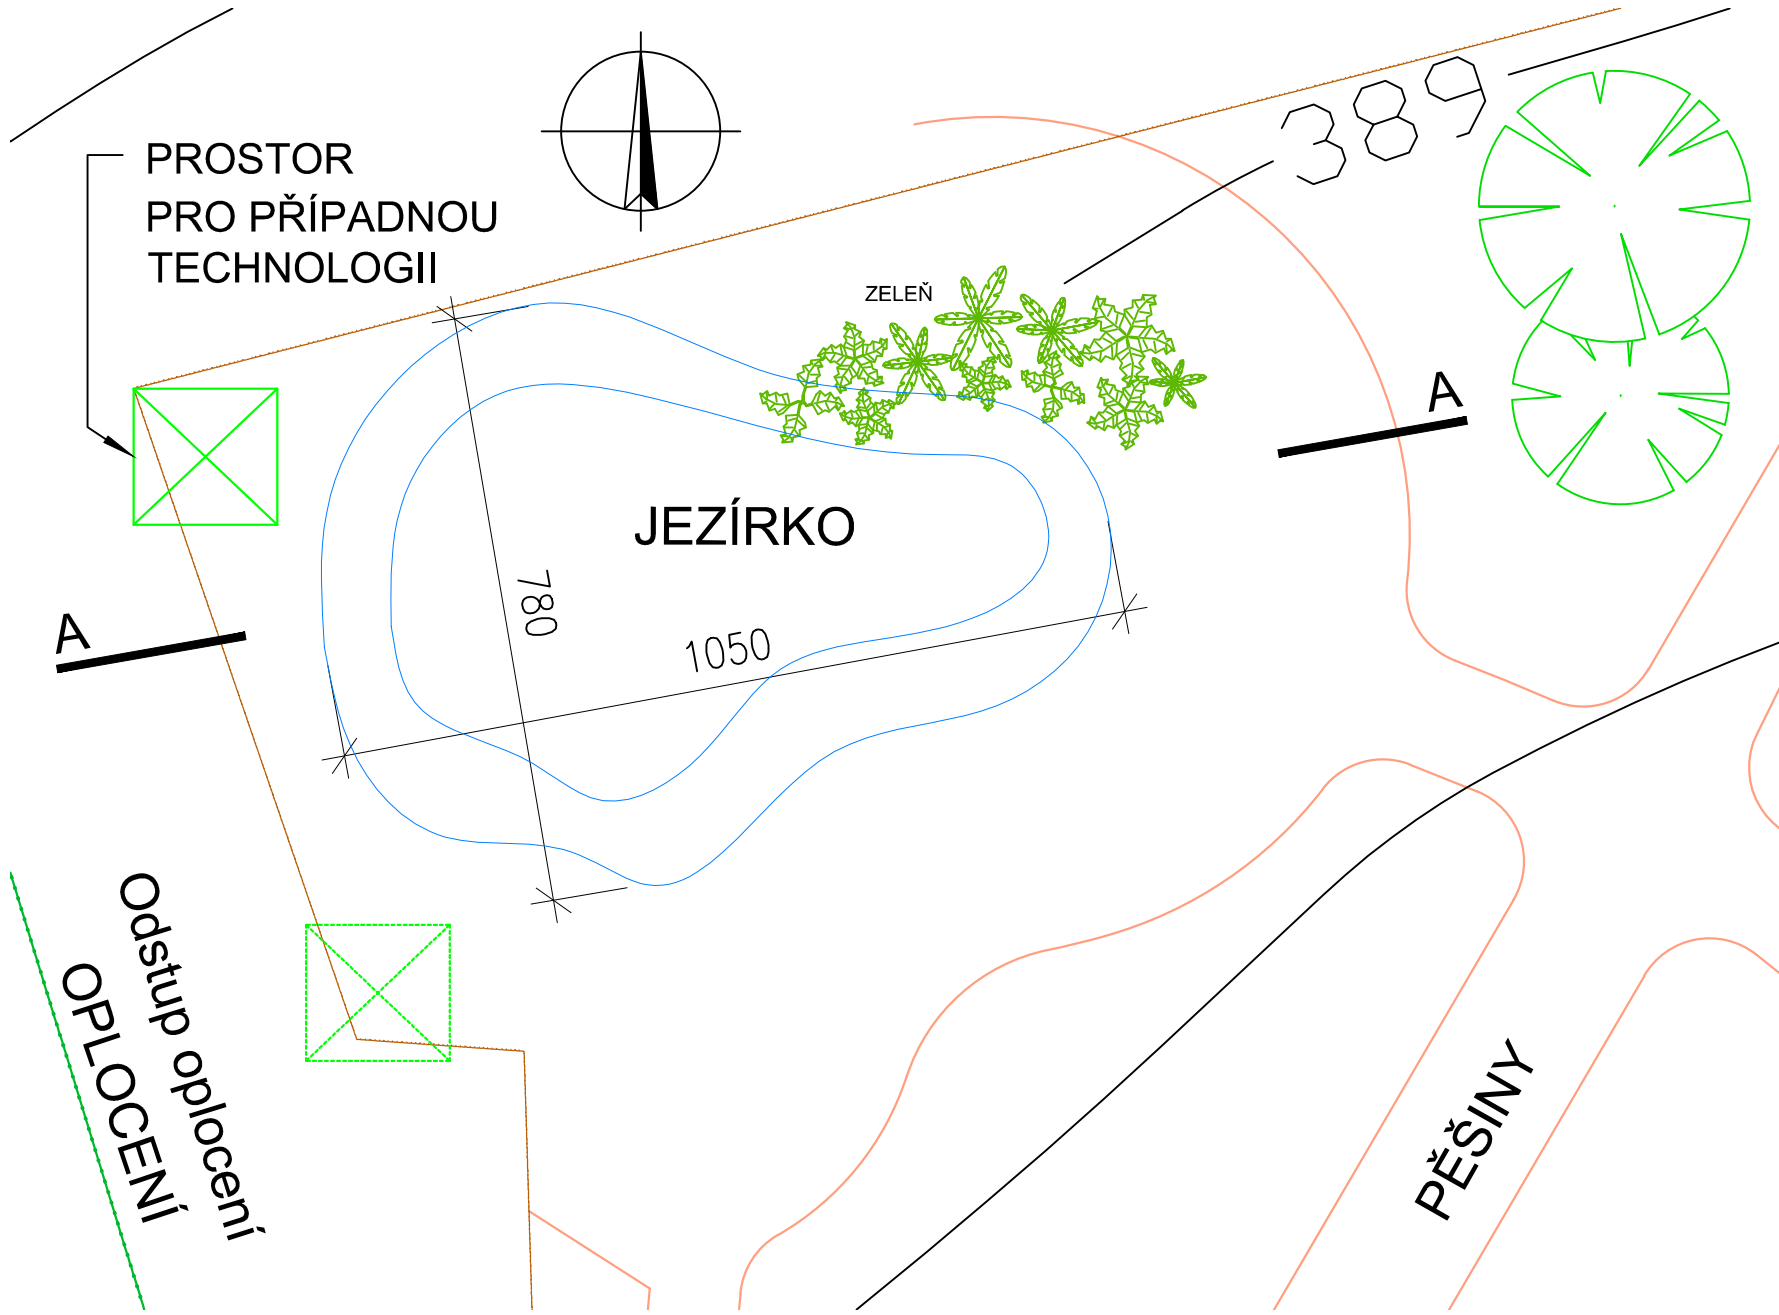
DLE POŽADAVKU INVESTORA JE JEZÍRKO NAVRŽENO JAKO SAMOČISTÍCÍ BIOTOP. PLOCHA JEZÍRKA JE CCA 59 m2, KUBATURA CCA 46 m3. ODBORNÍCI VŠAK KONSTATUJÍ, ŽE BEZ POUŽITÍ URČITÉ TECHNOLOGIE NEBUDE SAMOČISTÍCÍ MECHANIZMUS FUNKČNÍ A ZA KRÁTKOU DOBU BUDE Z JEZERA ZELENÁ BAŽINA.

PŘÍPADNÁ TECHNOLOGIE ZAHRNUJE INSTALACI SBĚRNÉ NÁDOBY KDE JE UMÍSTĚNO ČERPADLO A VZDUCHOVACÍ VÁLEC. V JEZÍRKU JE NAINSTALOVÁN SKIMMER A DNOVÁ VPUSŤ. TAKÉ JE MOŽNO PŘIPOJIT MALÝ VODOPÁD NEBO POTŮČEK. NUTNO PODOTKNOUT ŽE V PŘÍKADĚ TAKOVÉHO JEZÍRKA JSOU NUTNÉ KAŽDOROČNÍ INVESTICE DO KULTUR BAKTERIÍ, KTERÉ JEZÍRKO ČISTÍ. JEZÍRKO MUSÍ BÝT POSTAVENO TAK, ABY BAKTERIE MOHLY CO NEJLÉPE FUNGOVAT. TAKÉ SE MUSÍ ZAJISTIT PRAVIDELNÉ DOPOUŠTĚNÍ ODPAŘENÉ VODY.
