MÍSTO STAVBY:	Karlovy Vary		
OBJEDNATEL:	Statutární město Karlovy Vary, Moskevská 21, 361 20 Karlovy Vary		
ZÁSTUPCE INVESTORA:	Ing. Andrea Pfeffer Ferklová, MBA Ing. Daniel Riedl, vedoucí odboru rozvoje a investic, tel.: 353 151 248, mail: d.riedl@mmkv.cz		
SDRUŽENÍ:			
<div> <div>PROJEKTOVÝ ATELIER PRO ARCHITEKTURU A POZEMNÍ STAVBY, s.r.o. BĚLEHRADSKÁ 199/70, 120 00, PRAHA 2, IČO : 45308616 TEL.: 224 255 555, 222 512 997 FAX: 222 512 997 EMAIL: ATELIERTS@ATELIERTS.CZ</div></div>			
AUTORSKÝ KOLEKTIV:		Ing. arch. Tomáš ŠANTAVÝ, Ing. arch. Vladimír KLADIVA, Ing. arch. Tomáš TOMSA	
ODPOV.PROJEKTANT:	ZPRACOVATEL ČÁSTI:	KRESLIL:	TECHNICKÁ KONTROLA:
Ing.arch. Tomáš ŠANTAVÝ	Ing. arch. Vladimír KLADIVA	Ing. arch. Vladimír KLADIVA	Ing.arch. Tomáš ŠANTAVÝ
Č.ZAK.: 3489 082 17 02	NÁZEV DÍLA: KARLOVY VARY - MLÝNSKÁ KOLONÁDA DÍLČÍ OPRAVA		Č.PARÉ:
DATUM: 04/2019			
POČET A4: 2			
NÁZEV*.DWG:			
MĚŘÍTKO: 1:100	ČÁST: D.1.1 STAVEBNĚ ARCHITEKTONICKÁ ČÁST		Č.PŘÍLOHY: D.1.1. 10

STUPEŇ: DPS	NÁZEV PŘÍLOHY: POHLED 2 - 2' JIHOVÝCHODNÍ		
PROFESE: SA

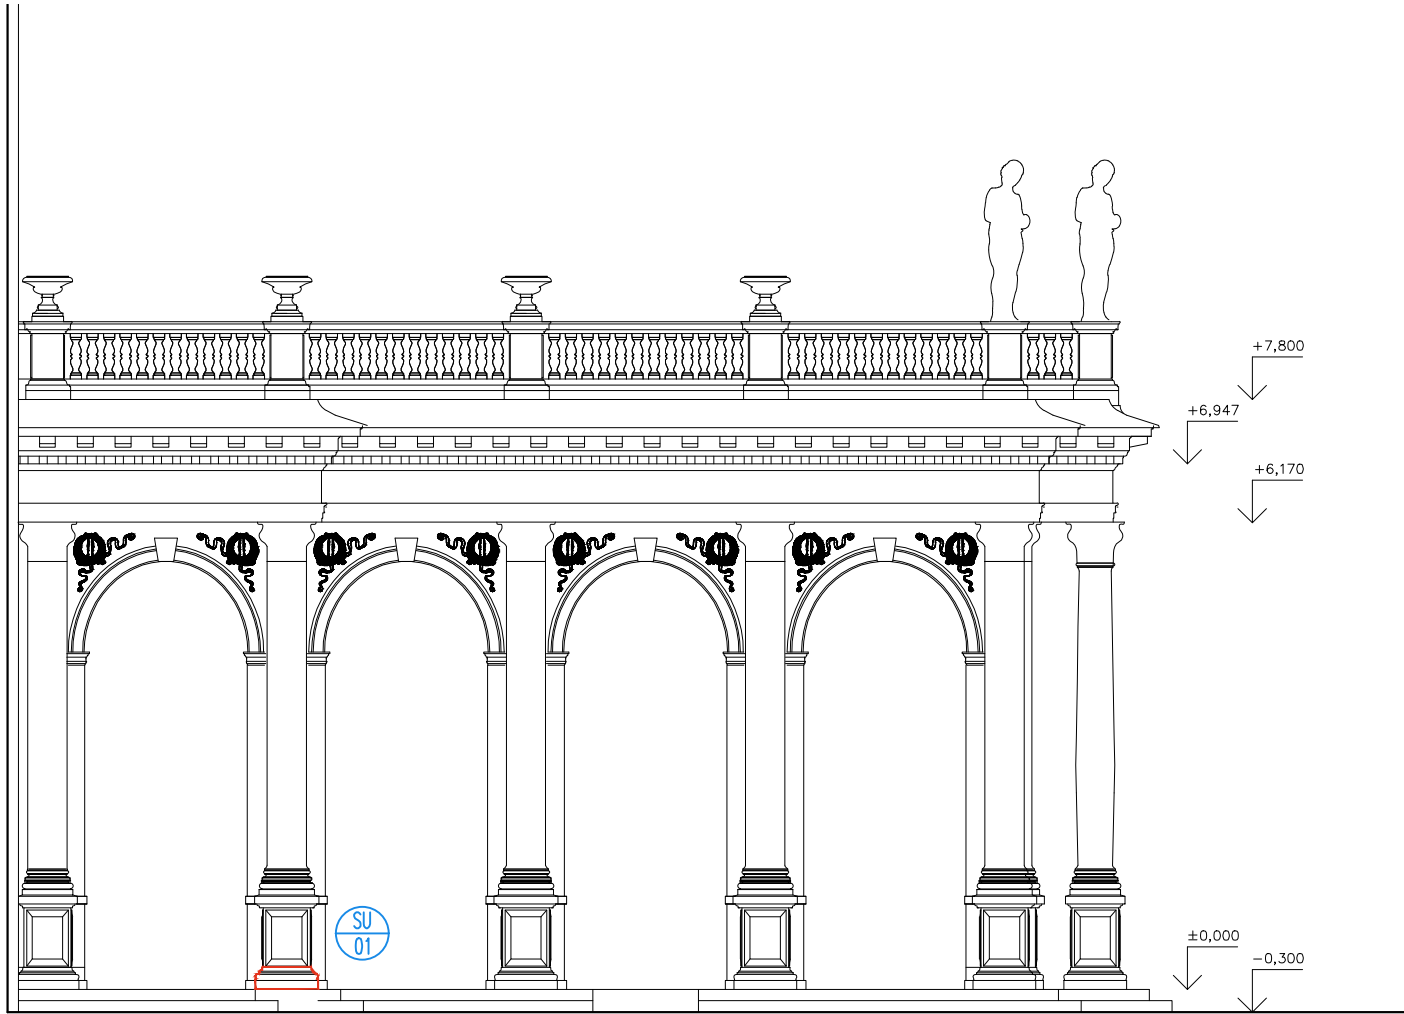
- KONCEPCE OBNOVY MLÝNSKÉ KOLONÁDY ZAHRNUJE PŘEDEVŠÍM ÚDRŽBOVÉ PRÁCE; OBNOVU DEGRADOVANÝCH A DOSLOUŽILÝCH PRVKŮ
- BUDE OBNOVEN PROVĚTRÁVACÍ SYSTÉM DLE NÁVRHU J. ZÍTKA, PROČIŠTĚNÍ VĚTRACÍCH KANÁLŮ A ŠACHET

- KONTROLA A PŘÍPADNÁ OPRAVA ŽB TRÁMŮ, DOPLNĚNÍ VYPADLÝCH OMÍTEK, OPRAVA POŠKOZENÝCH OMÍTEK, NOVÝ NÁTĚR, ŘEŠENÍ ZATĚKÁNÍ DO KONSTRUKCÍ ZASEKÁNÍ ELEKTROROZVODŮ POD OMÍTKU

- KONTROLA KONSTRUKCE STŘEŠNÍHO SVĚTLÍKU, STATICKÁ KONTROLA, ŘEŠENÍ ZATÍKÁNÍ A ŘEŠENÍ DEFORMACE PŘÍLEHLÝCH KONSTRUKCÍ
- POŠKOZENÉ KAMENNÉ OBKLADY – ZASOLENÍM, ČI ODLOMENÍM BUDOU NAHRAZENY SHODNÝM MATERIÁLEM SE SHODNOU POVRCHOVOU ÚPRAVOU

- ZASOLENÉ A ZAVHLČENÉ ZDIVO BUDE POMOCÍ OBNOVENÍ PROVĚTRÁVACÍCH KANÁLŮ A PROVEDENÍM OBĚTOVANÝCH OMÍTEK VYSUŠENO A ODSOLENO.
- POŠKOZENÉ ŠTUKOVÉ OMÍTKY ZASOLENÍM ČI VLNKOSTÍ BUDOU ODSTRANĚNY A PO ODSOLENÍ A ODVLHČENÍ ZDIVA NAHRAZENY

- DÍLČÍ OPRAVA PATEK SLOUPŮ A PILASTRŮ: ZAČIŠTĚNÍ, SANACE, PŘÍPADNÉ DOPLNĚNÍ ANEBY VÝMĚNA POŠKOZENÝCH PRVKŮ MAXIMÁLNĚ 15% PRVKŮ, PRVKY VYSTAVENÉ PŮSOBNÍ MINERÁLNÍCH VÝPARŮ OPATŘIT OCHRANNÝM VSAKOVACÍM NÁTĚREM

- ODSTRANIT POŠKOZENÉ, ROZPADLÉ A BETONEM DOPLŇOVANÉ ČÁSTI DLAŽBY, ZAČIŠTĚNÍ, ODMINERALIZOVÁNÍ, OPRAVA A DÍLČÍ DOPLNĚNÍ STÁVAJÍCÍ DLAŽBY, V PŘÍPADĚ PORUŠENÍ PODKLADNÍCH VRSTEV TYTO OBNOVIT, PŘESPÁROVÁNÍ VYMYTÝCH SPÁR

- ODSTRANIT A NAHRADIT POŠKOZENÉ, ROZPADLÉ ČÁSTI DLAŽBY TERAS, KONTROLA SPODNÍCH VRSTEV STŘEŠNÍ SKLADBY, PŘÍPADNÁ OPRAVA NEBO VÝMĚNA, ZAČIŠTĚNÍ, OPRAVA A DÍLČÍ DOPLNĚNÍ
