Základní škola,

Šmeralova 15, Karlovy Vary

Prohlídka přístupných konstrukcí krovu

z hlediska působení dřevokazných škůdců

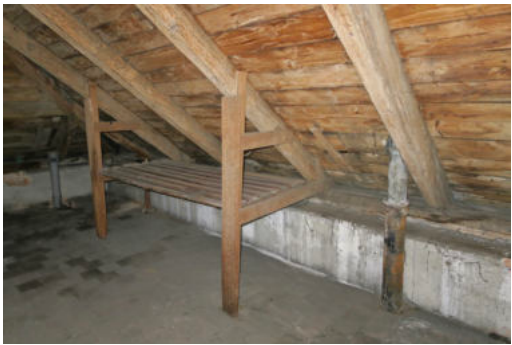
Foto 2

Poškození až silná destrukce zazděného hlaví vazného trámu v kapse zdiva celulózovorním typem dřevokazné houby: **foto 2.**

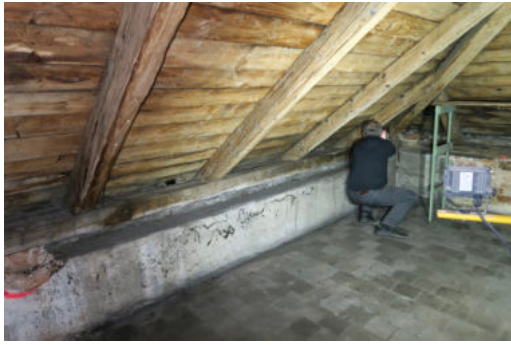
Foto 3

Celkový pohled: **foto 3.**

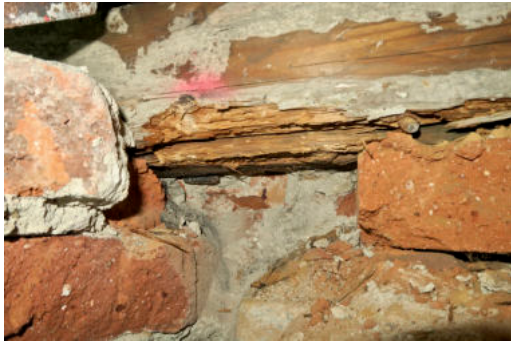
Foto 15

Poškození pozednice v sondě kombinovanou činností dřevokazného hmyzu a celulózovorních dřevokazných hub: **foto 15.**

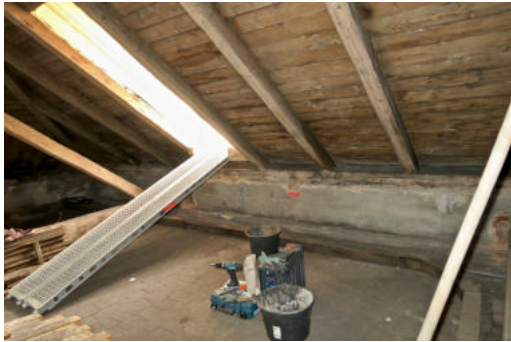
Foto 27

Po odstranění suti a omazávek u paty krovu je patrná totální destrukce všech zpřístupněných konstrukcí (pozednice, zhlaví krokví): **foto 27.**

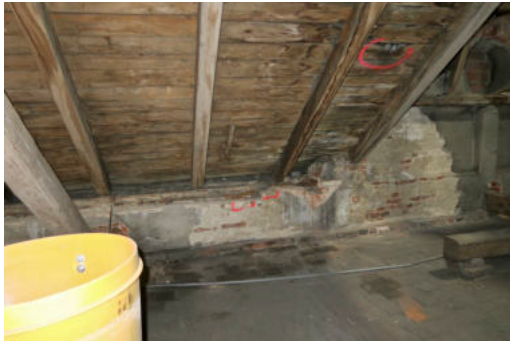
Foto 28

Celkový pohled na lokalitu se stavebním otvorem: **foto 28.**

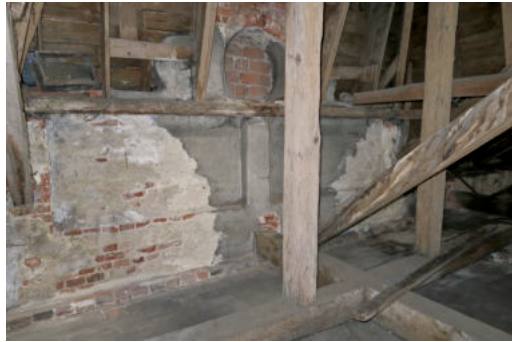
Foto 29

Celkový pohled na lokalitu, do níž dlouhodobě intenzivně zatéká: **foto 29.**

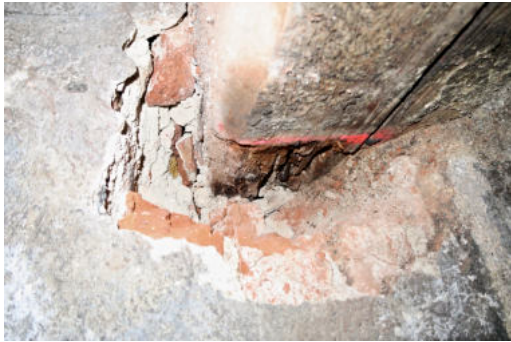
Foto 39

Destrukce konstrukcí vazby uložené podél zdiva, tzn. destrukce zhlaví pozednice, zhlaví krokve, zhlaví vazného trámu: **foto 39, 40, 41.**

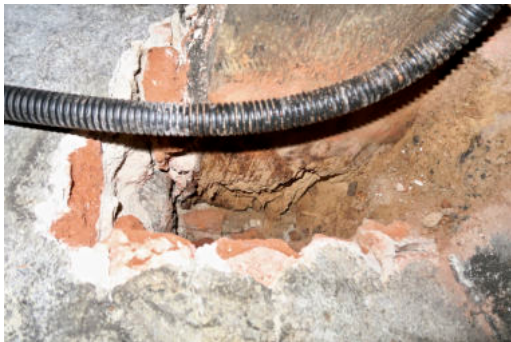
Foto 51

Destrukce spodní strany pozednice kombinovanou činností dřevokazného hmyzu a celulózožovorných dřevokazných hub. Patrné až po zpřístupnění konstrukce v sondě: **foto 51**.

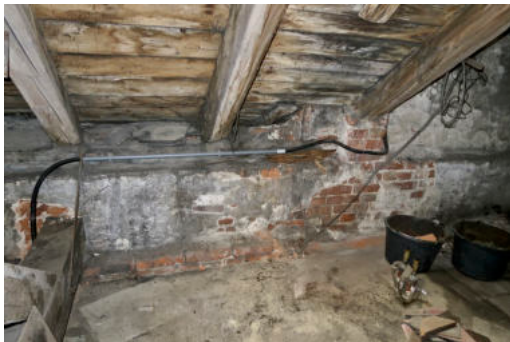
Foto 52

Destrukce zhlaví vazného trámu kombinovanou činností celulózožovorných dřevokazných hub: **foto 52**.

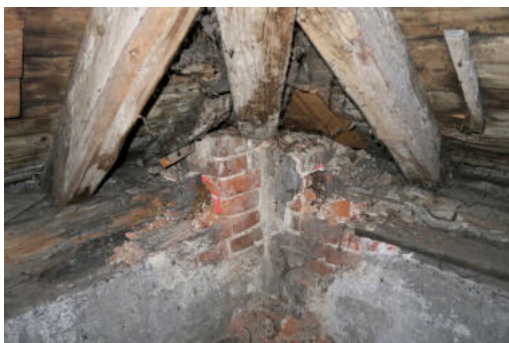
Foto 64

Celkový pohled na lokalitu: **foto 64.**

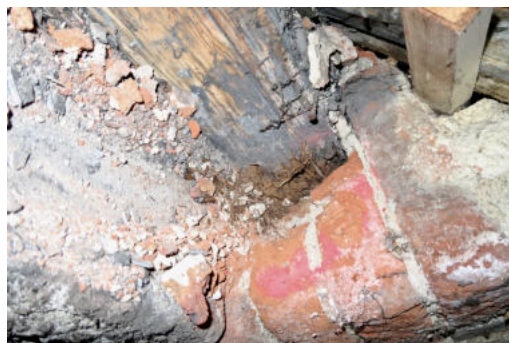
Foto 65

Oblast zanesená sutí. Po odstranění suti je patrná destrukce pozednice a souvisejících zhlaví krokví: **foto 65.**

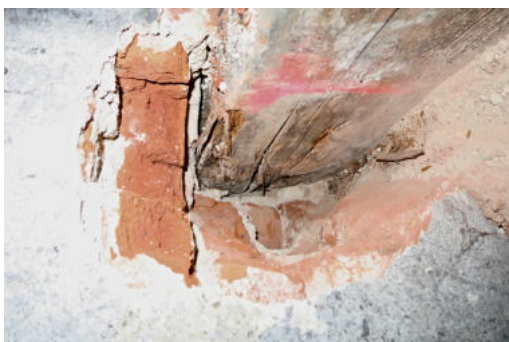
Foto 67

Destrukce pozednice po uvolnění a zpřístupnění ze zanesení sutí: **foto 67.**

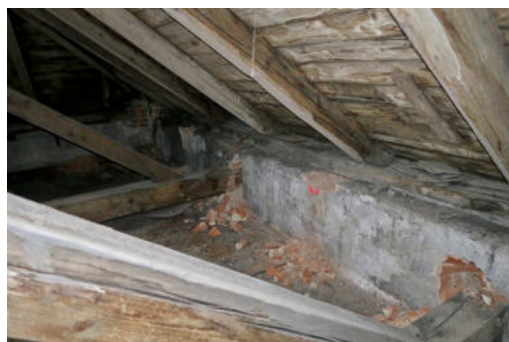
Foto 68

Poškození zhlaví vazného trámu kombinovanou činností celulózovorních dřevokazných hub je patrné po jeho uvolnění ze zazdění: **foto 68.**

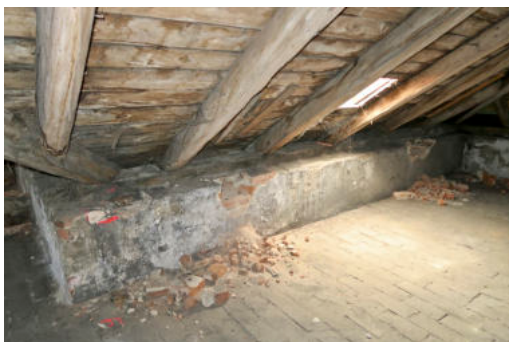
Foto 70

Celkový pohled na lokalitu okolo nároží, kam dlouhodobě zatékalo: **foto 70.**

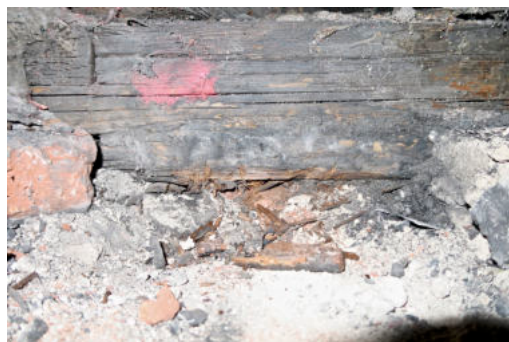
Foto 71

Celkový pohled na lokalitu: **foto 71.**

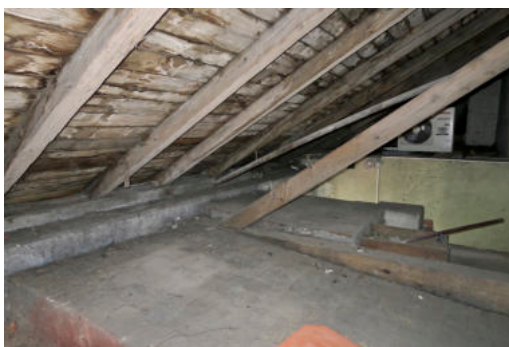
Foto 73

Celkový pohled na lokalitu: **foto 73.**
